参考事例の紹介 「大岡實設計の高山寺本堂(RC造 S43)耐震改修工事」

横浜国立大学 大野 敏
(関東支部建築歴史意匠専門研究委員会)

4. 高山寺本堂耐震改修工事記録写真から（『高山寺本堂耐震改修工事』より転載）

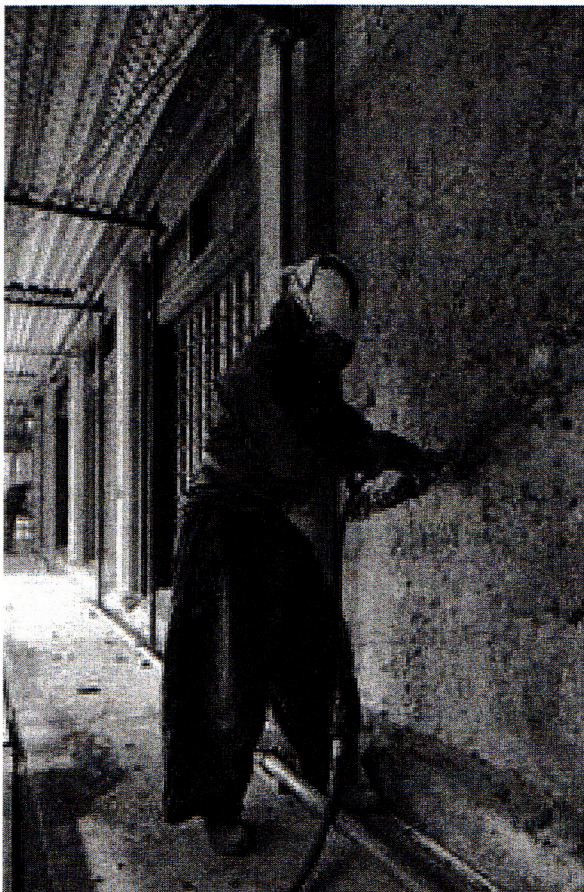
本堂外壁の現し作業

既存コンクリート躯体の中酸化防止対策（リフリート工事）を施す為に、外壁の漆喰塗り仕上げを撤去し躯体の表面を現しにしています。50 年前に施工されたコンクリート躯体は、当時の打設方法や技術レベルにより、色々な施工不良箇所が発見されます。その多くはいわゆるジャンカ（コンクリート充填不良）などで、モルタル補修されています。この作業は、コールドジョイントで出来た不良箇所を、健全な躯体が露出するまで研っているところです。この後、コンクリート躯体表面に付着した埃、塵を入念に除去して、リフリート材を塗布します。

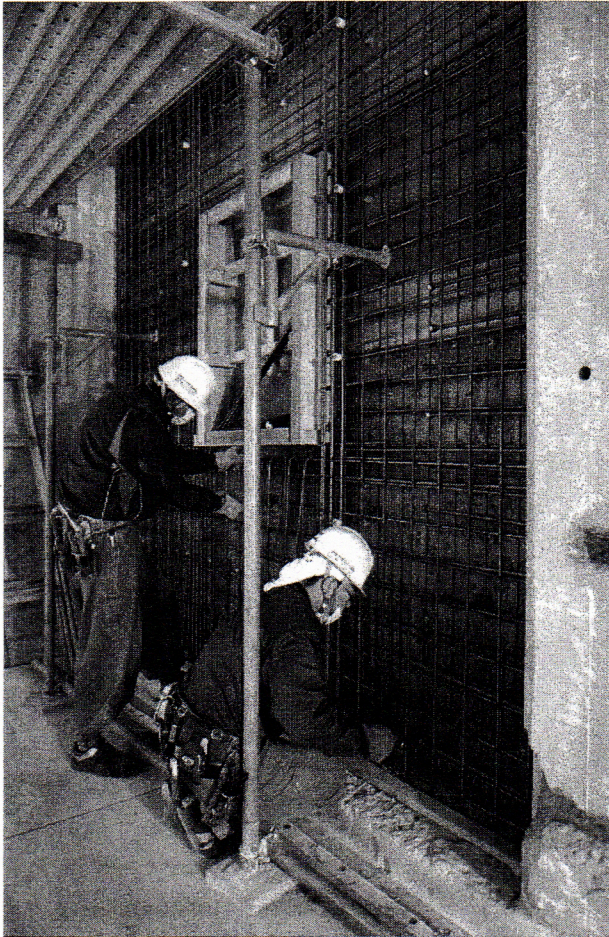
本堂側面連子窓部分の耐震壁化作業

連子窓部分の開口部を狭めることにより耐震壁化を実現しました。このことにより連子窓の外観と障子窓の内観は継承しながら耐震化を達成したのです。具体的な作業は以下の通りです。既存窓付コンクリート壁を撤去した後、柱及び梁にアンカーボルトを打込み、耐震壁を設置します。

この作業は、耐震壁の鉄筋組立状況です。耐震壁は必要ですが、窓無しにはしたくありませんでした。中央の木枠の部分が新しい窓となりますが、耐震壁に設置できる最大の大きさとなっています。

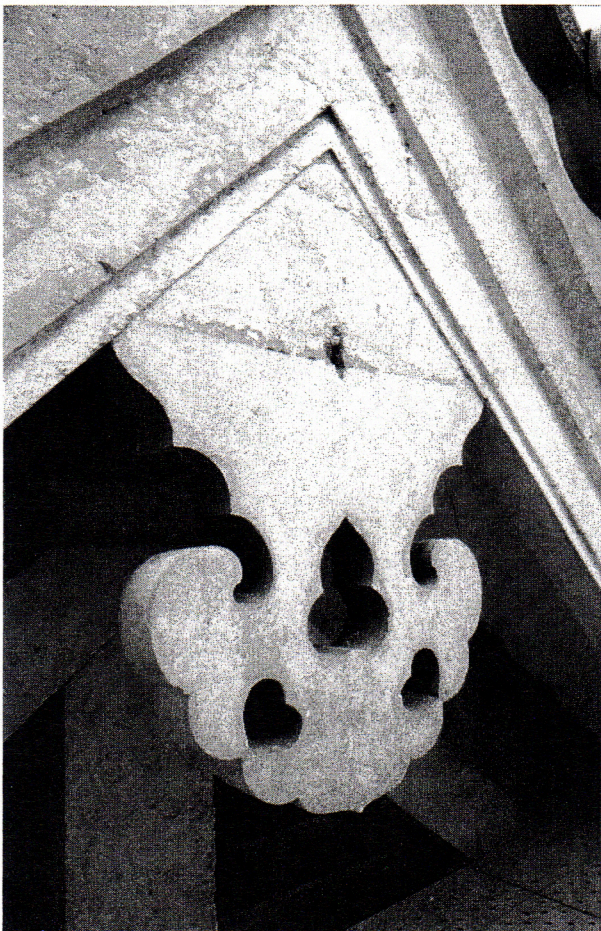
本堂懸魚の補修

既存懸魚は特殊型枠を使い、平場で打設したものを型枠に固定して、躯体コンクリート打設時、同時に打込んだものです。旧塗装をサンダー掛けすると、きれいなコンクリート面が露出してきます。

入念に埃・塵を除去して、リフリート材を塗布します。

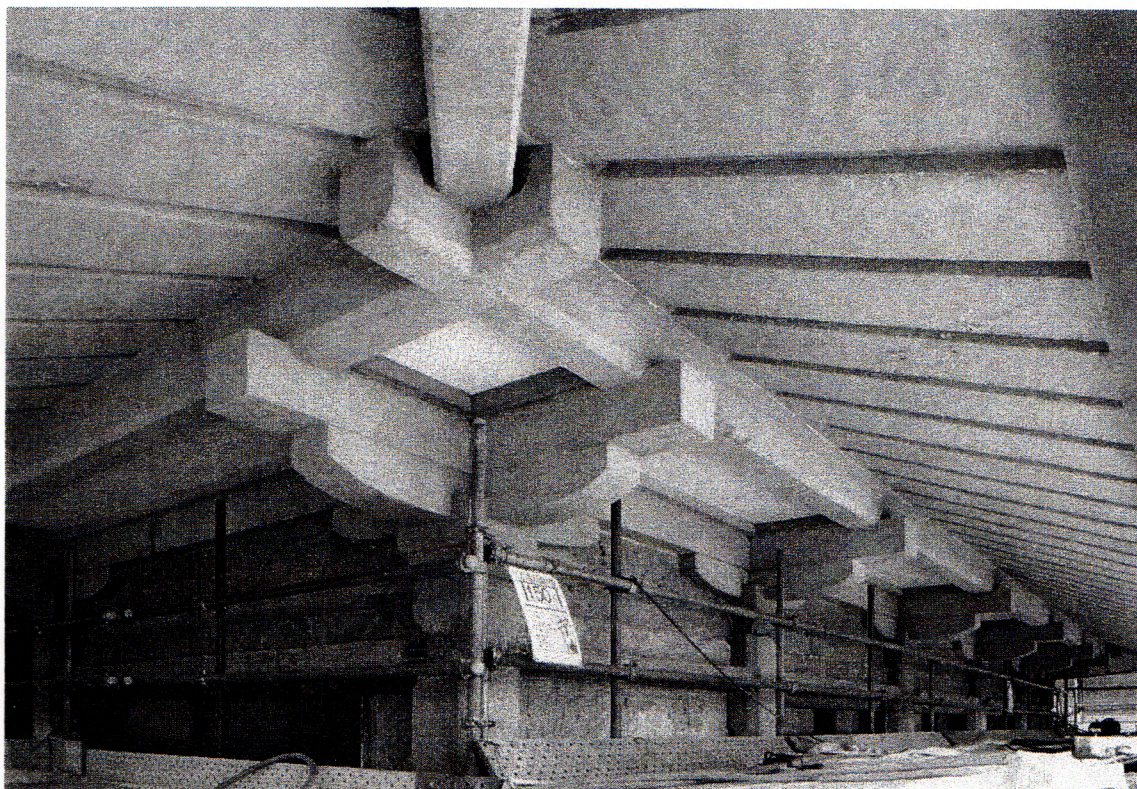
組物および軒廻りのコンクリート補修中の状況

軒下廻りの部材（丸桁・隅木・桁・肘木・斗）は、現場打ちコンクリート造です。躯体の補修跡も少なく、型枠の製作とコンクリート打設には細心の注意が払われたことが分かります。既存塗装をサンダー掛けで除去した状況です。この後リフリート材を塗布します。

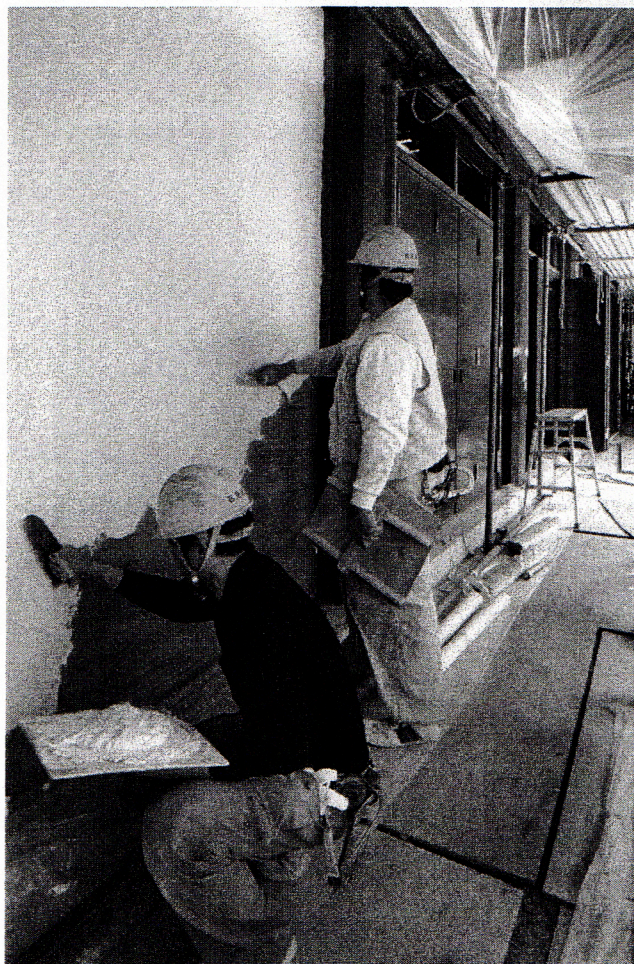
本堂外壁の下塗り漆喰施工中

既存コンクリート壁はすべての仕上げを撤去して、リフリート工事を施します。

その後の漆喰塗り壁工事の工程は、下地モルタル塗り、下塗り漆喰、グラスファイバーネット張、中塗り漆喰、上塗り漆喰と進めます。この写真は下地モルタルの上に下塗り漆喰を施している状況です。

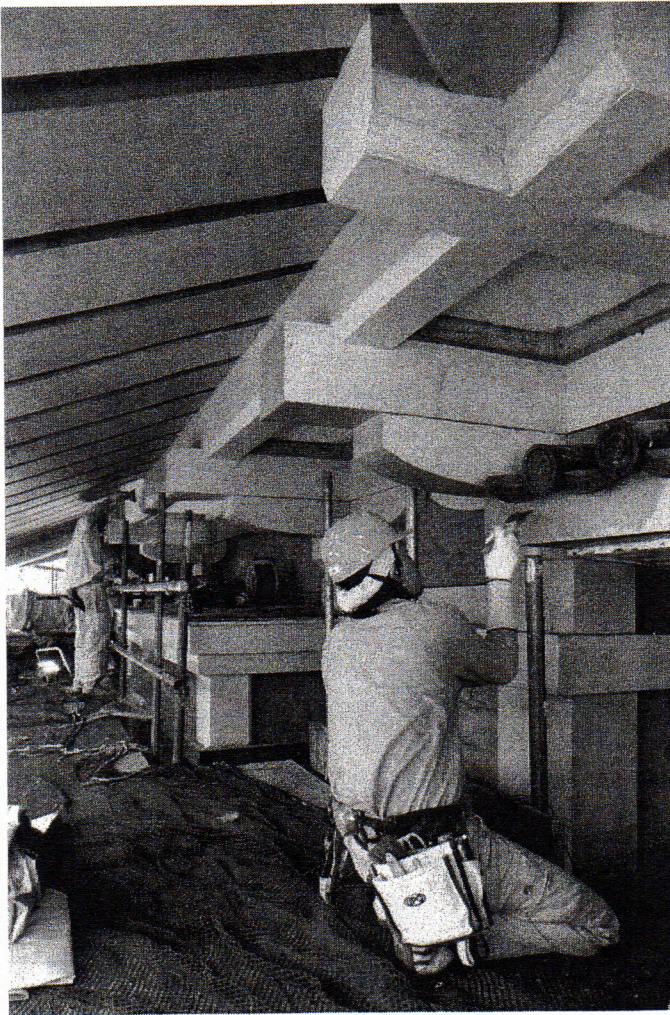
本堂組物廻りコンクリート面の塗装仕上げ
施工中（パテ処理工程）

コンクリート面の塗装仕上げは、大略以下の工程で行います。①下地処理と清掃、②下塗り、③パテ処理、④ペーパー掛け、⑤中塗り、⑥ペーパー掛け、⑦上塗り1回目、⑧上塗り2回目、⑨上塗り3回目。

なお、塗装材料は低汚染形セラミック変性ターペンと可溶アクリルシリコン樹脂塗料を用います。

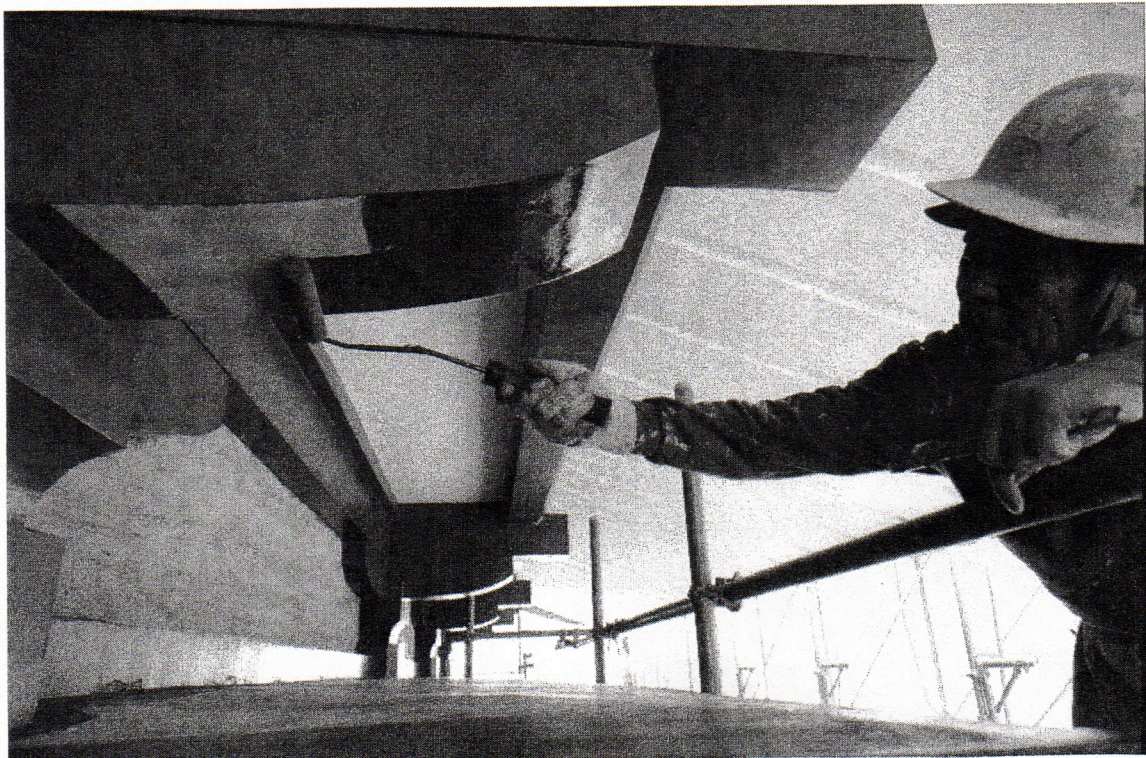
本堂 組物廻りコンクリート面の塗装施工中（上塗り1回目）
上記写真の工程説明において「上塗り1回目」を施工しているところです。

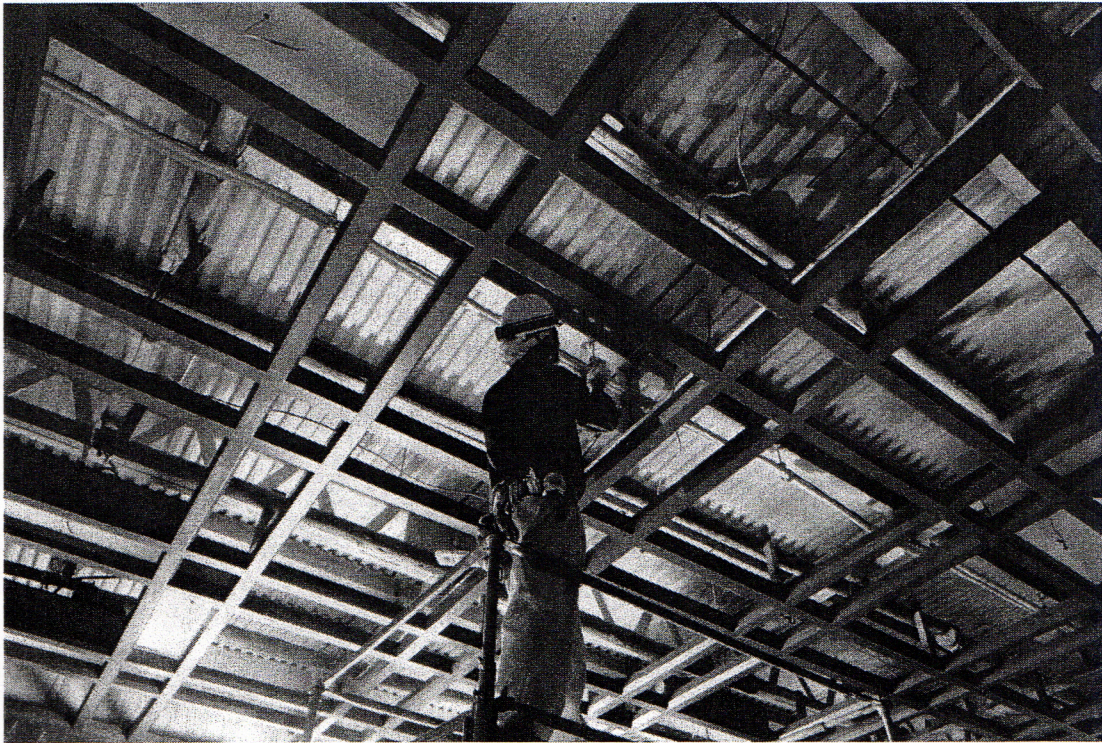
本堂天井廻りの補修（空調機の設置準備）

この本堂は2階に寺宝収蔵庫があり、2階合成床のデッキプレート裏面が見えています。赤い格子は、本堂の格天井の格縁です。天井面に新たに空調機を設置することになり、その準備工事です。

50年ぶりに格子縁の塗替えと天井板の取替えを行いました。

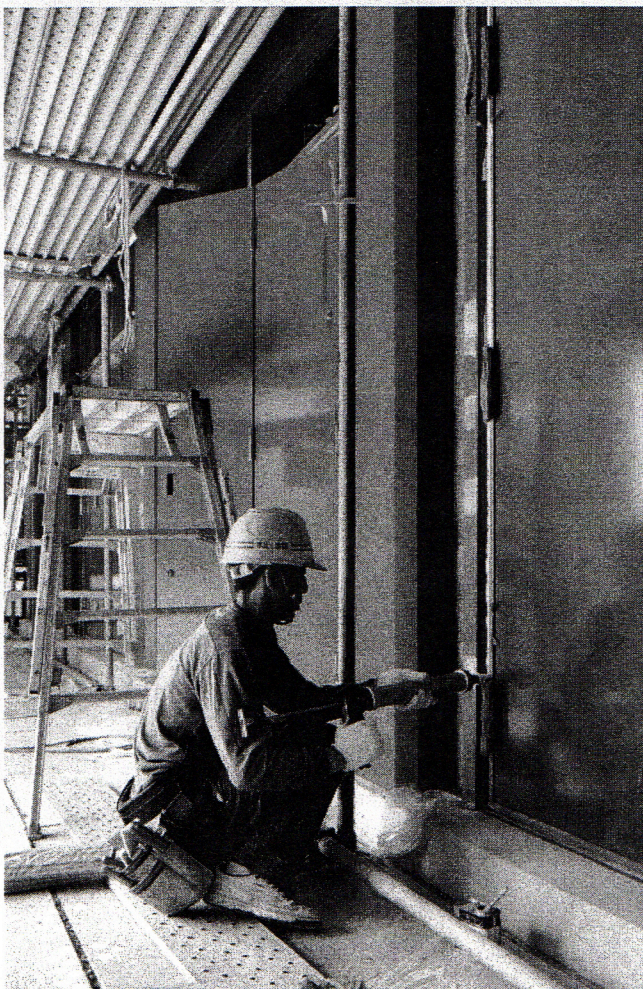
本堂扉の取付中（取り合い部分の防水工シーリング施工状況）

本堂正面の鉄製扉は、50年の風雨に耐えてきましたが、今回新規のものに取替えとなりました。和歌山県田辺地方は台風の通り道であり、大風で重たい鉄製扉も浮き上るほど、また雨は水平に降るとのこと。雨の進入防止、扉や取付け金物の強度、あおり止め設置など細心の注意を払いました。

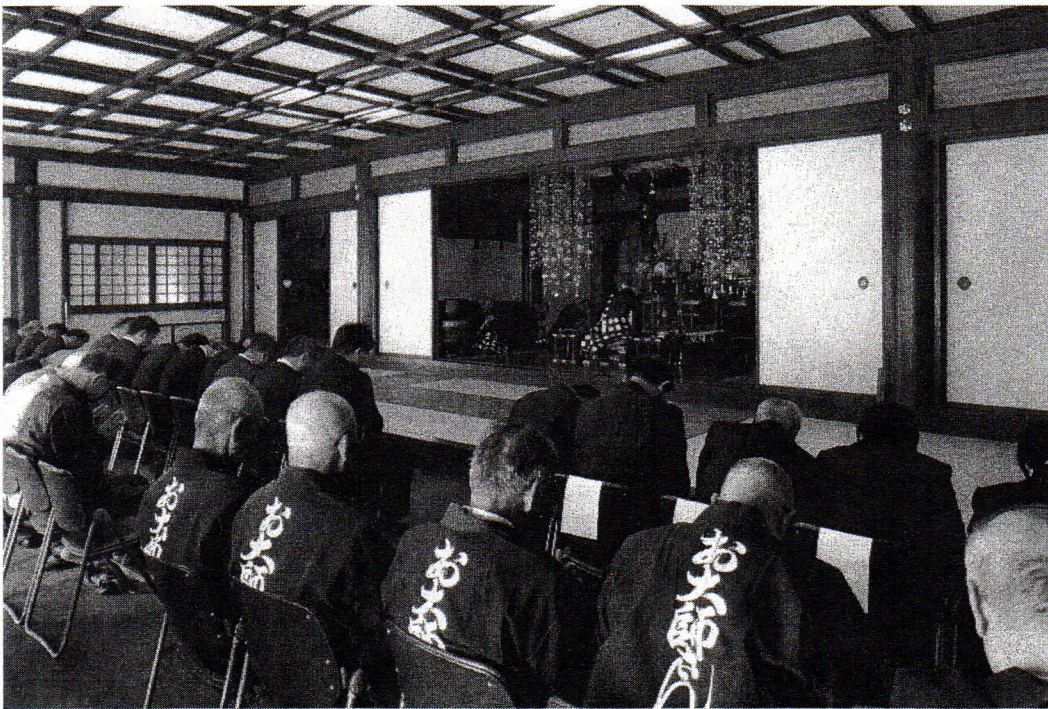
竣工法要中の本堂内部

写真左手の障子窓部分が耐震壁化した部分です。光の差し込みが小さくなっていますが、見た目は全く変わりません。

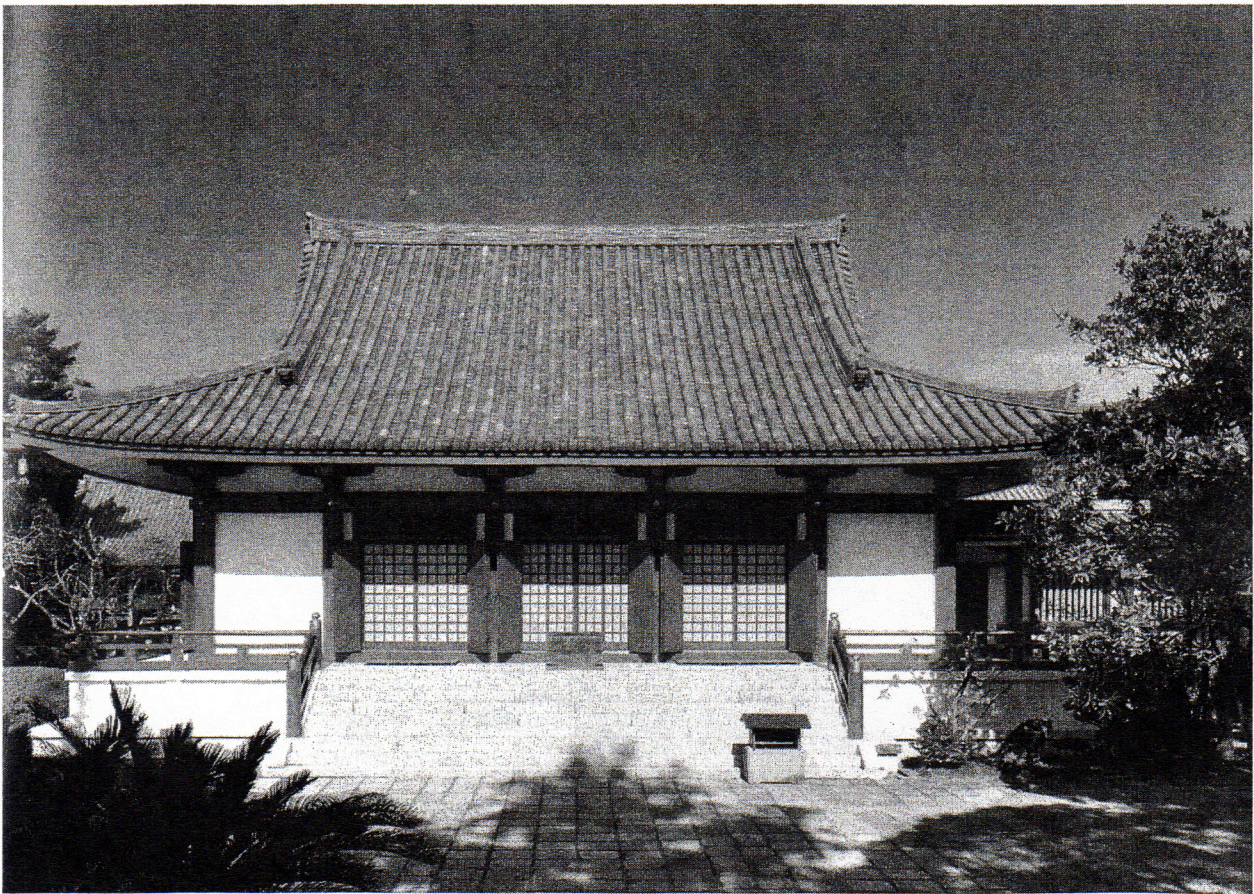
竣工本堂正面全景

屋根瓦は50年前のままですが、外観は建立当時を思わせるような新しさと美しさを感じます。

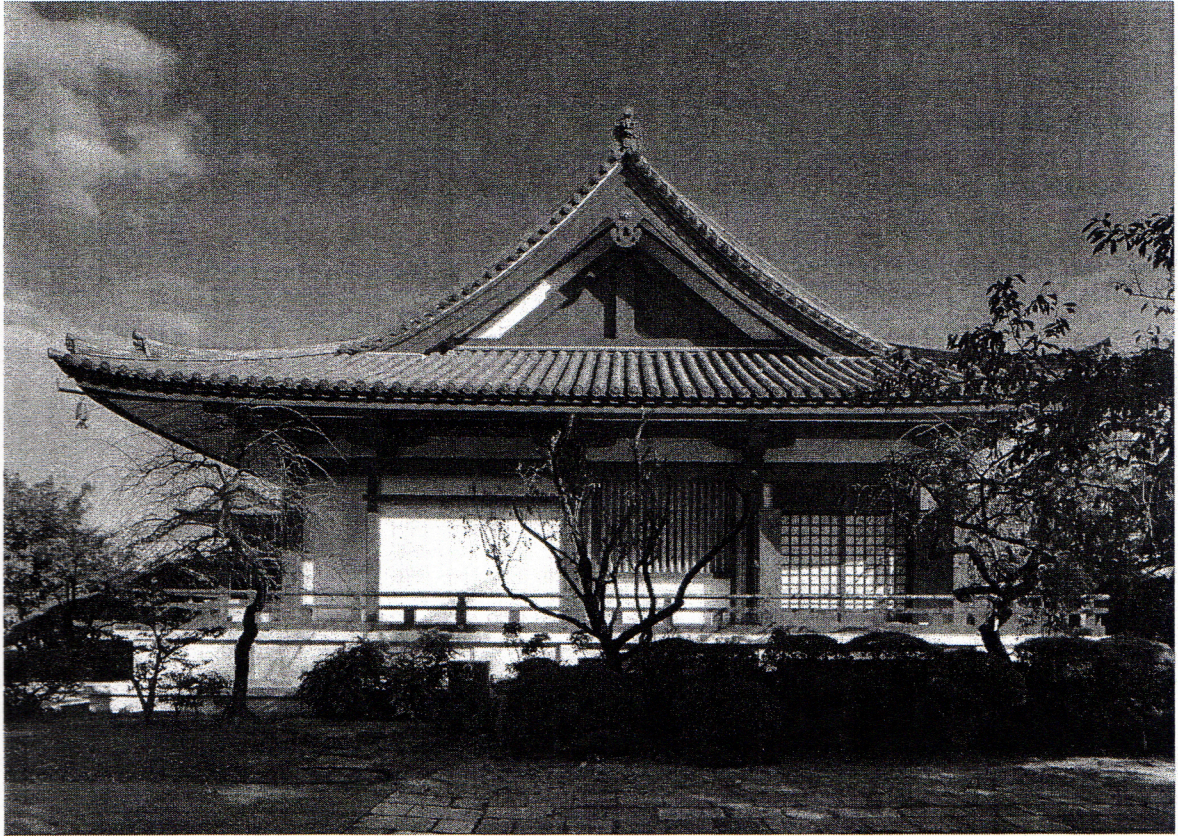
竣工本堂側面全景

中央の連子窓部分が耐震壁化したところです。外観上は全く旧状と変わりません。
