# [武蔵国分尼寺跡(府中市)]探訪レポート

武蔵国分尼寺跡

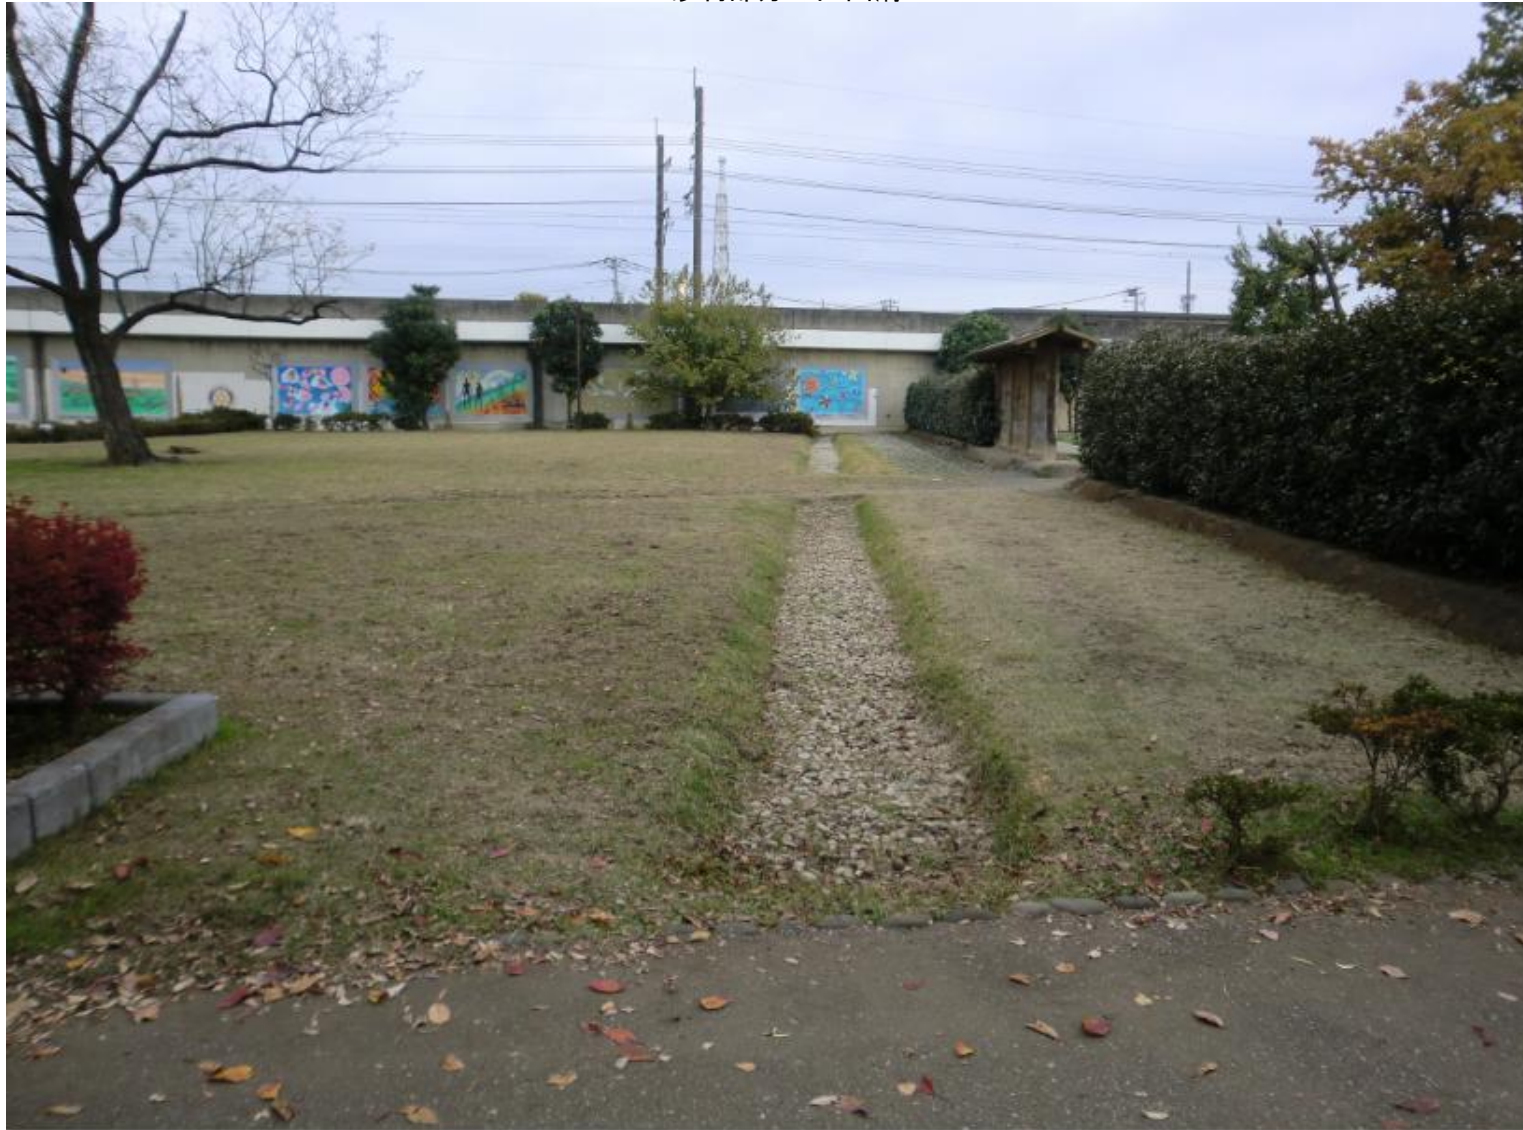
砂利部分が区画溝

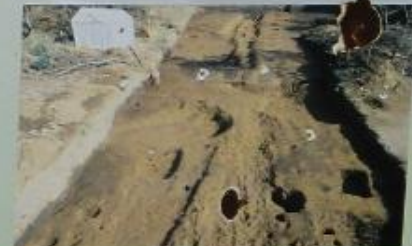
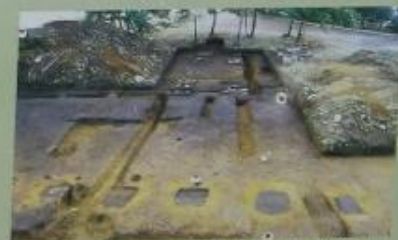
中枢部区西北面塼(中央)西から手前(西側)は中近世における土地利用により滅失

中枢部区西北面塼(中央)北から奥は尼坊跡東表 昭和53年(1978)上下共

北面塼(SA4)は尼坊の北側柱列より9m北に並行している。中軸線との交点部分は開口していて、通用門(北門)があったものと想定できるが、その規模は不明である。北面塼の柱穴は武蔵野線の際まで14個が確認された。柱間は2.4m(8尺)、柱径25cm。柱穴掘方は一辺1.5~1.8mの長方形で、建替えはない。土塼か板塼か、あるいは土塼

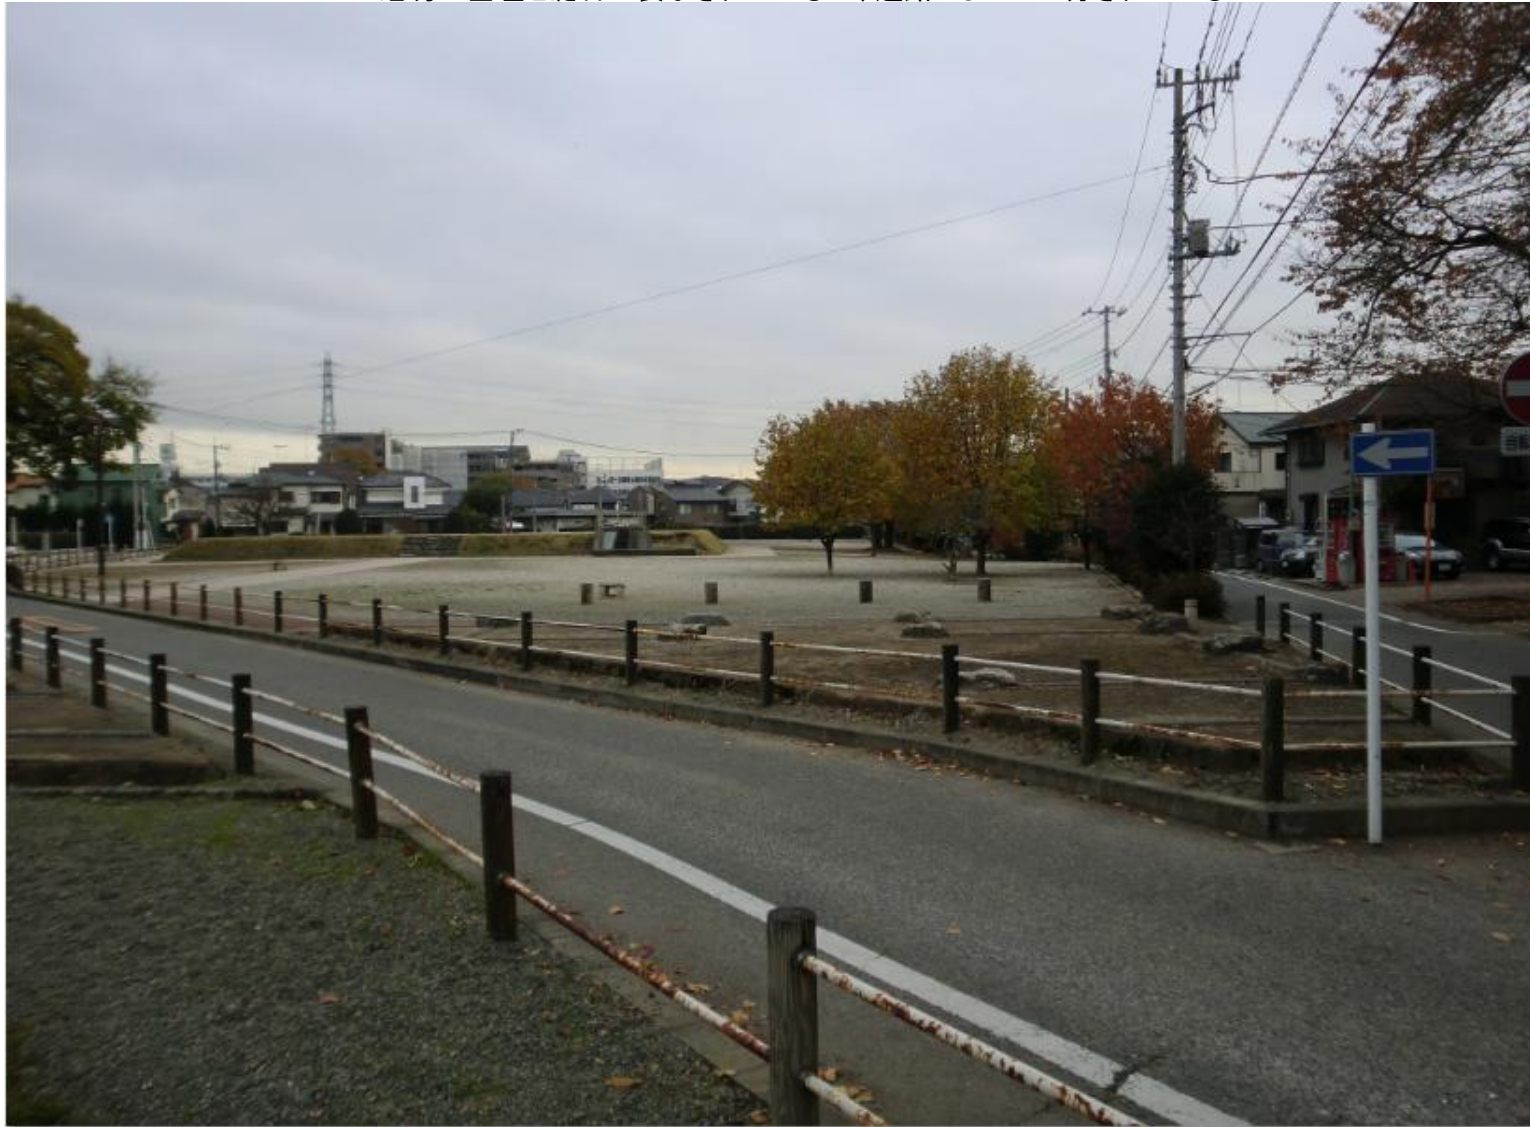
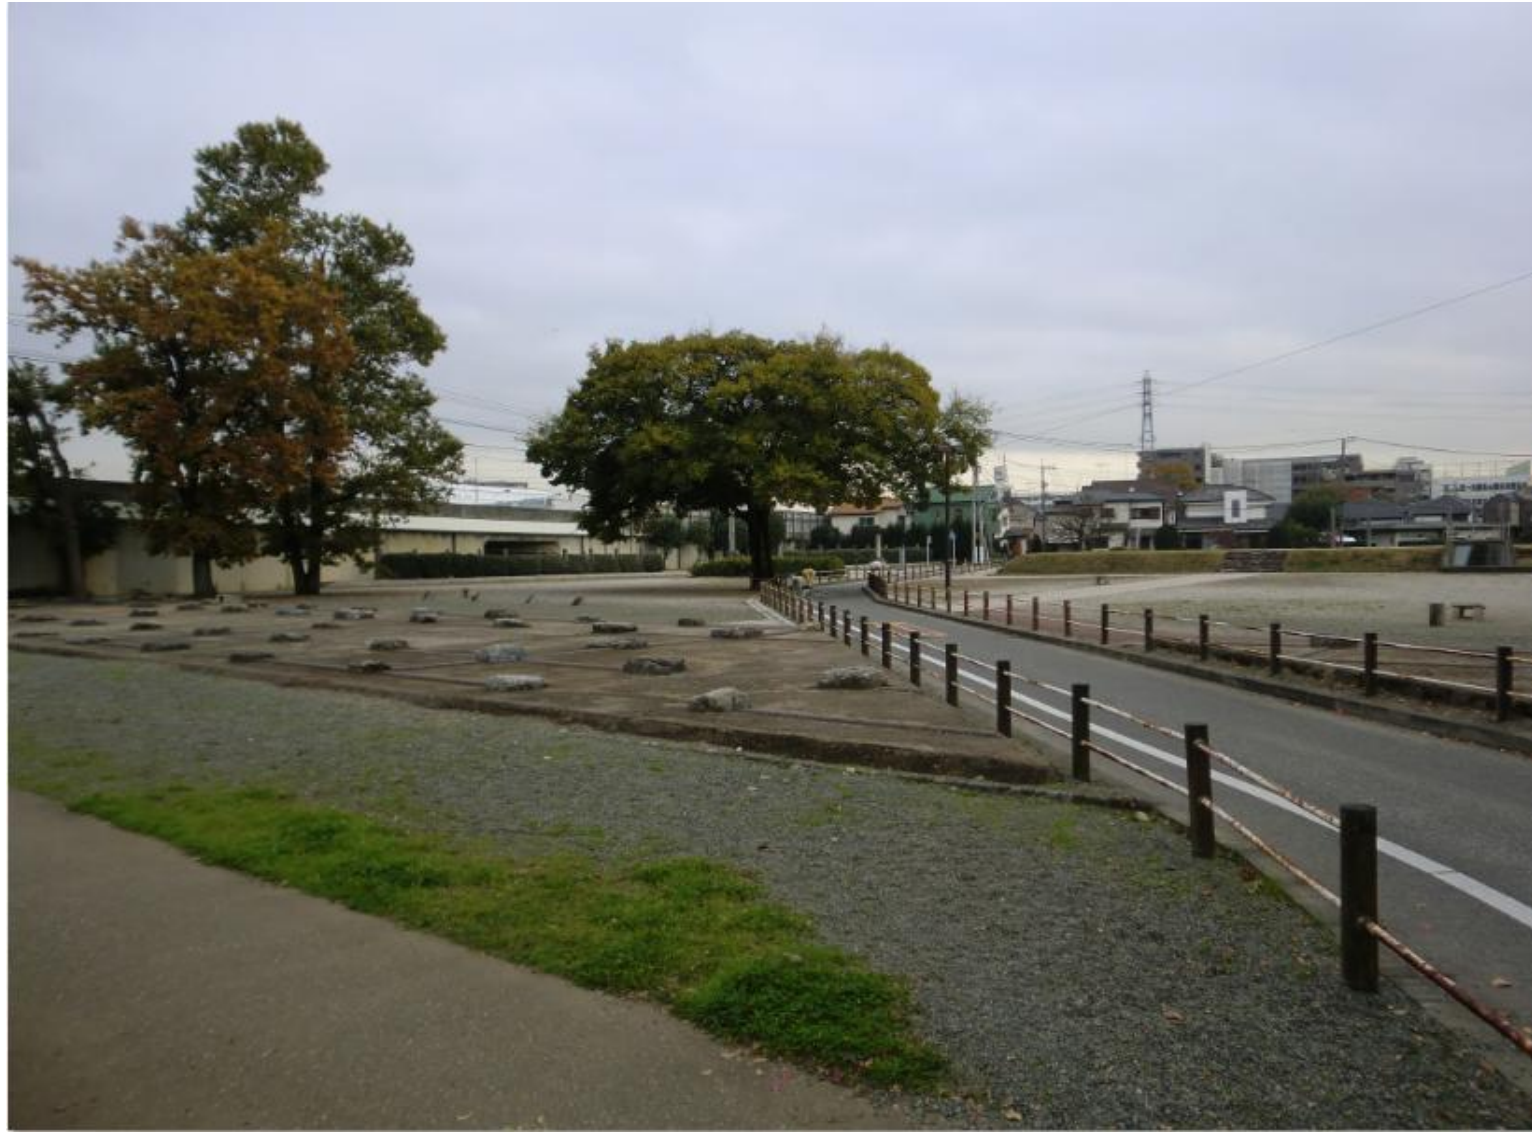
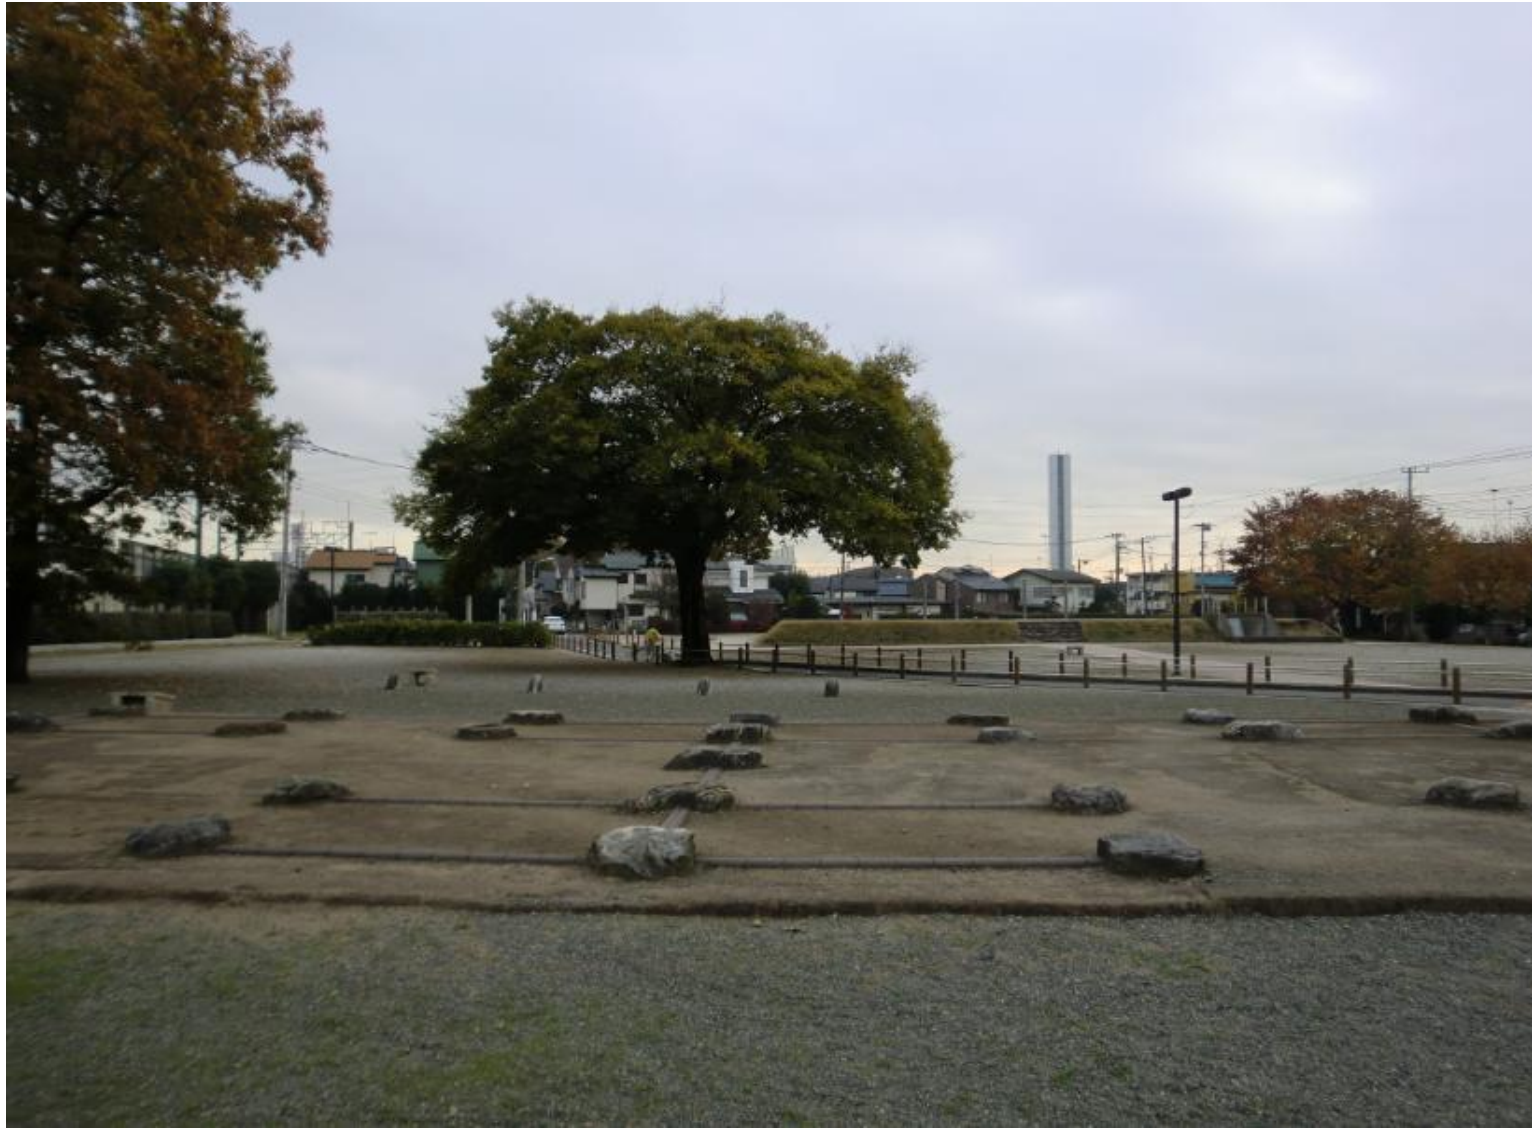
尼坊の基壇と礎石が表示されているが、道路によって二分されている

尼僧の住まい。中軸線上にのっており、講堂の背後に建てられた。  
 桁行15間約44.5m、梁行4間約8.9mの東西棟礎石建物。本瓦葺、切妻造。柱の下にあった礎石70個は全て失われたが、基礎工事の礎石据付掘方が規則正しく並んでいる。半数弱は未確認だが、全ての柱位置が復元できる。掘方は一辺1.3~1.7mの方形で、深さ0.7mほど掘り込み、版築（厚さ5~15cmの土を1層ずつ突き固めては重ねる工法）を行う。上部には5~15cm大の川原石を多数入れ礎石を安定させた。建物は桁行3間分を1単位として、間口・奥行共約8.9m（30尺）四方の同じ大きさ、同じ構造の5房からなる。各房の間取りは不明だが、法隆寺東室（奈良県）など現存する古代の僧坊を参考として、房境は梁行4間分を壁で仕切って各房を独立した居室とみなし、各房中央間の両端を扉とし、扉の両端は蓮子窓とするなど、下図のように

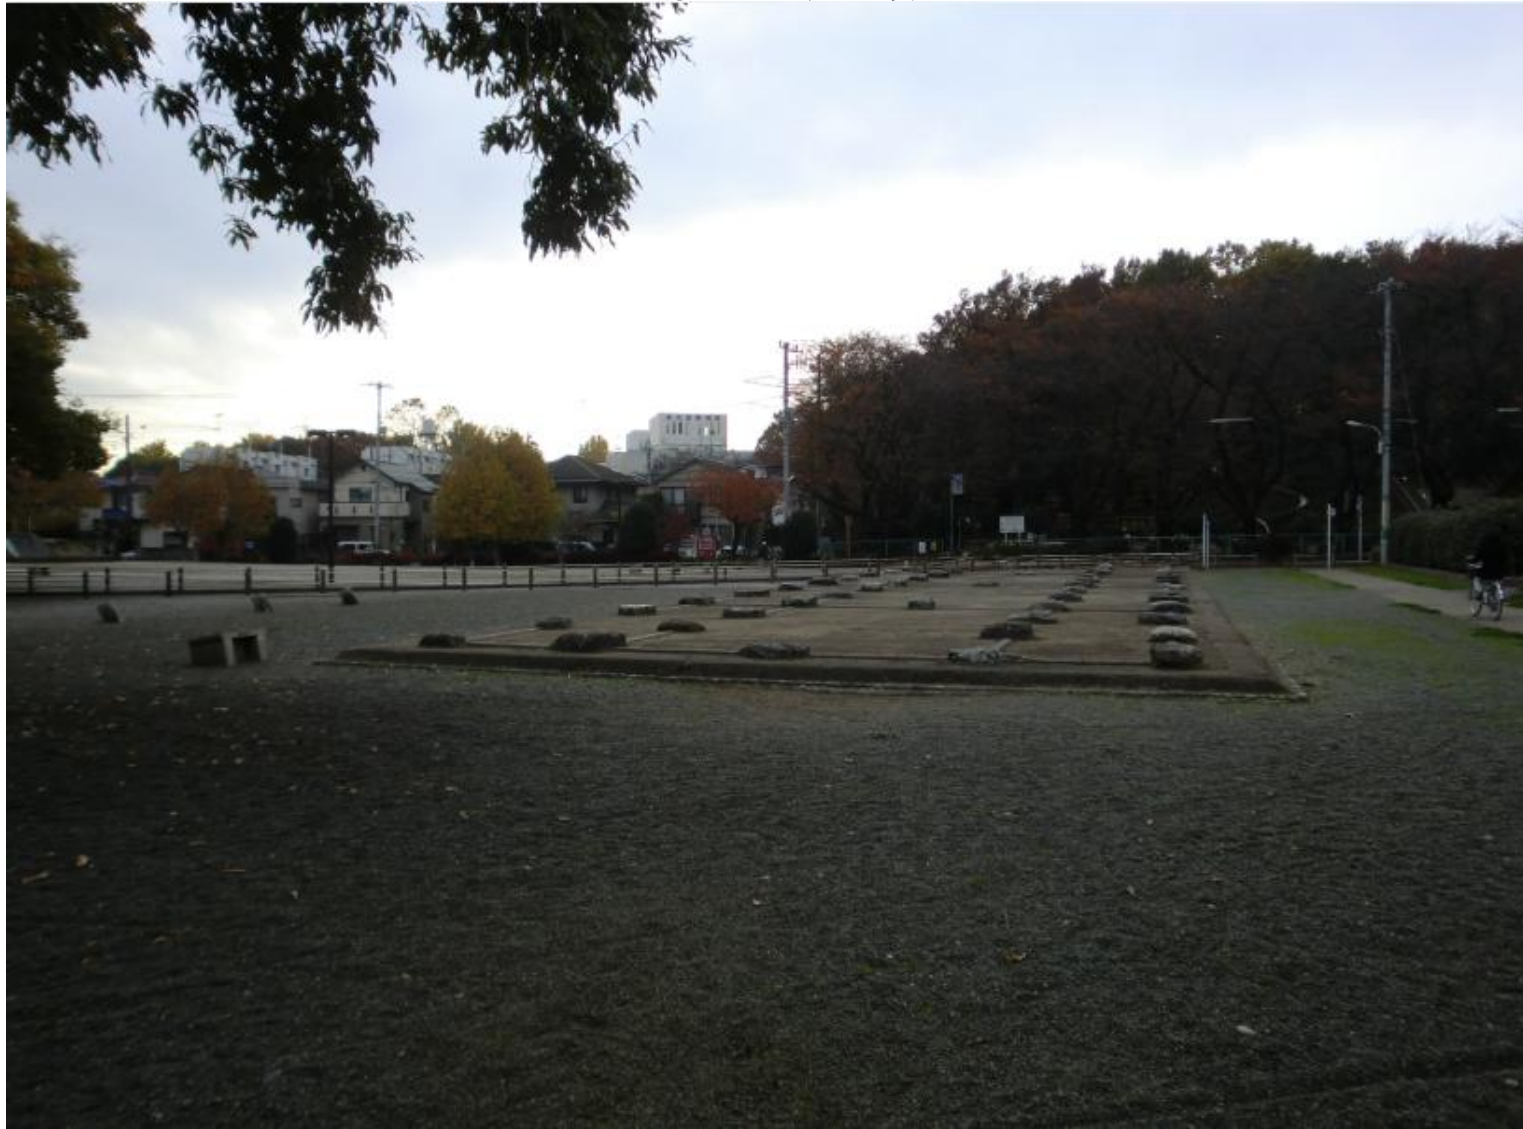
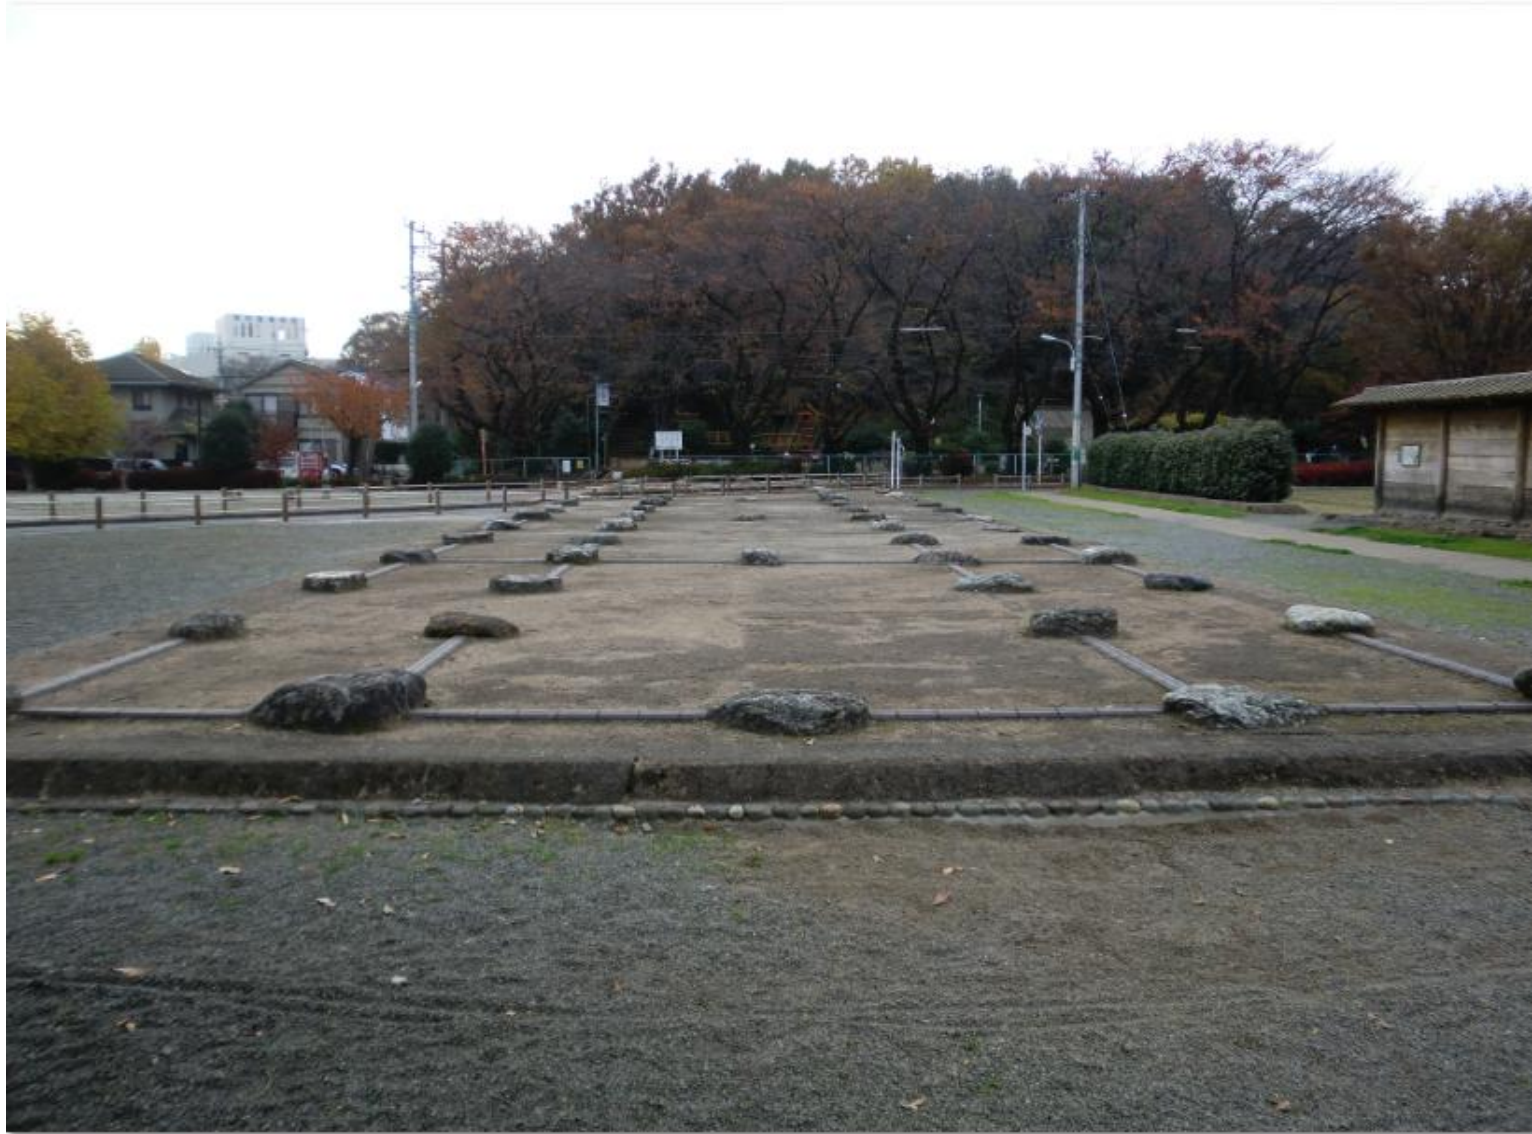
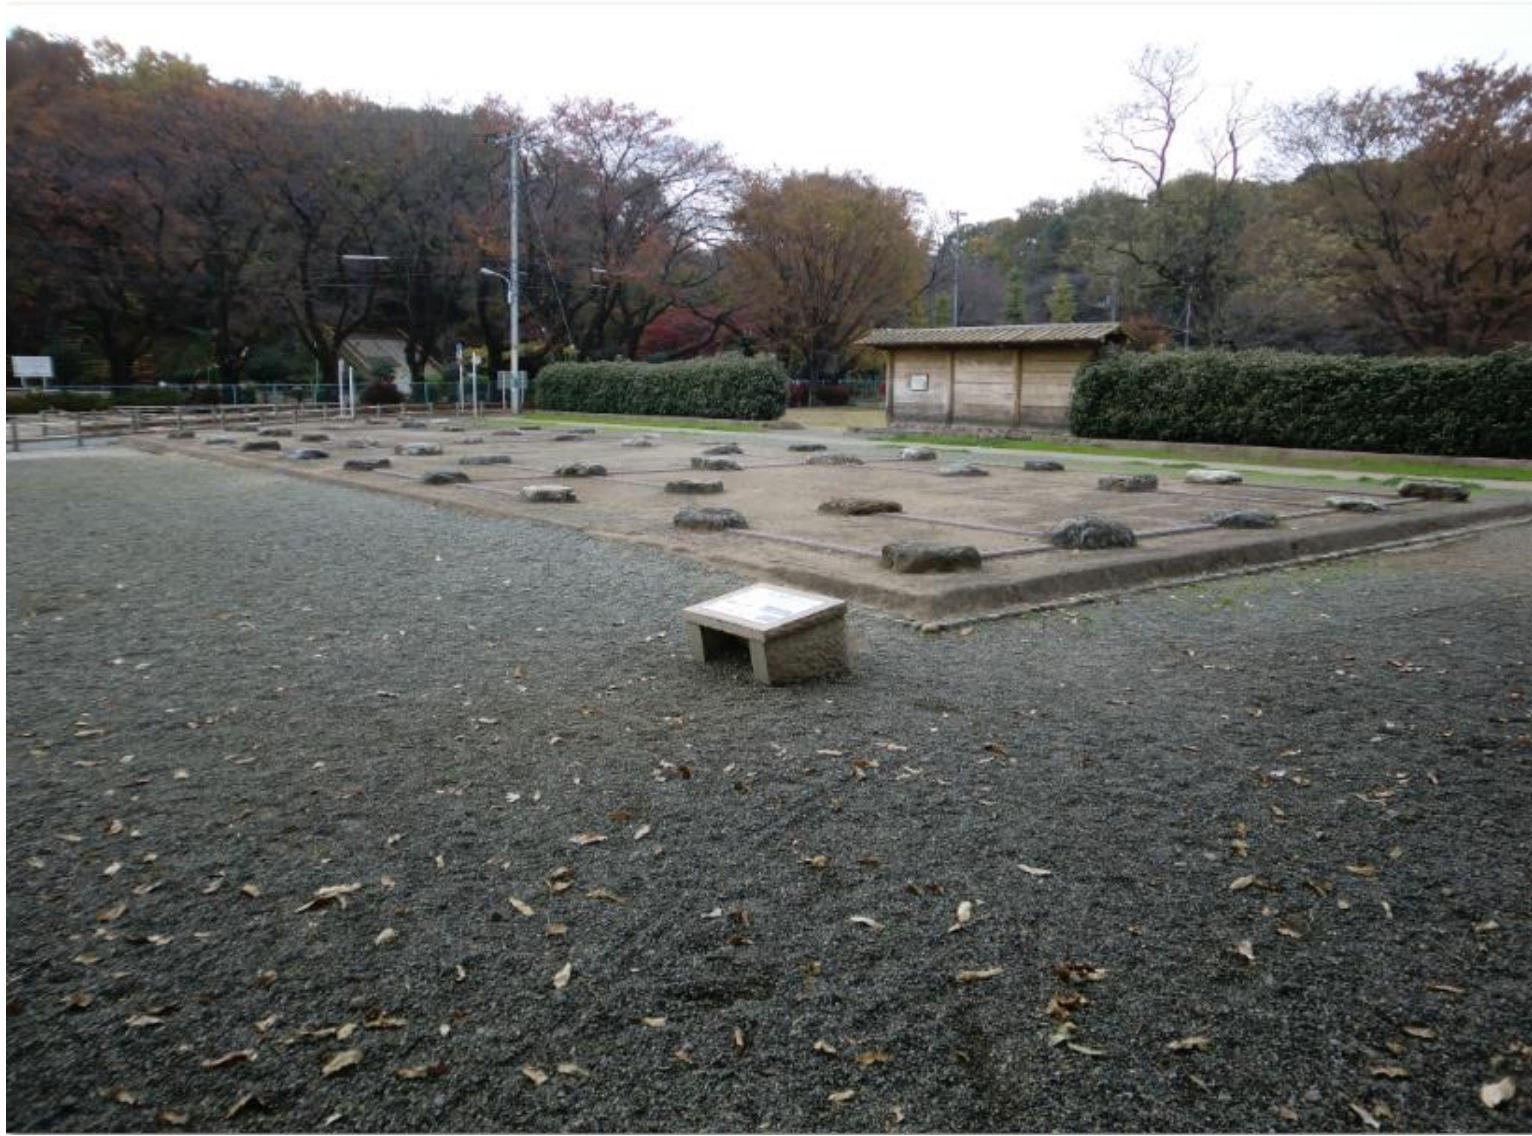
尼坊の基壇と礎石の表示

想定した。  
 房内は扉、壁などで仕切られて複数の室があり、昼間の居住、勉強の間や寝室などの場であったと考えられる。土間か床張りかは不明だが、土間とすればテーブル、椅子、ベッドの生活となる。  
 尼僧の定員は天平13年（741）の国分寺建立の詔に10人と規定されている。その後変化もあったが、僧寺の僧坊が尼坊と同じ規模の建物2棟で、僧侶の定員が20人（同詔）とされたのに対応する。こうした正規の尼僧の他に、修行中の尼僧や召使などが従事して、共同生活を行っていた。  
 整備にあたり、礎石は往時と同じ多摩川産の石（チャート・砂岩）を新たに据えた。また壁となる部分は黒レンガで表現した。

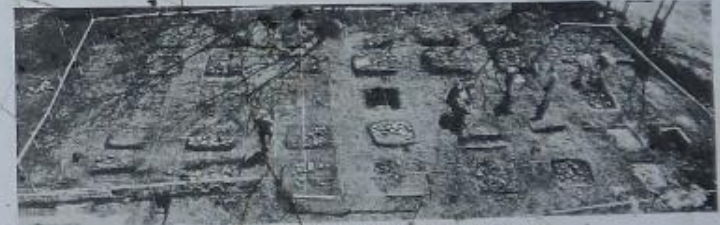
昭和39年（1964）の東半部発露状況 北から

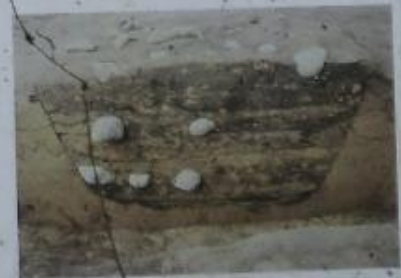
掘方の版築層

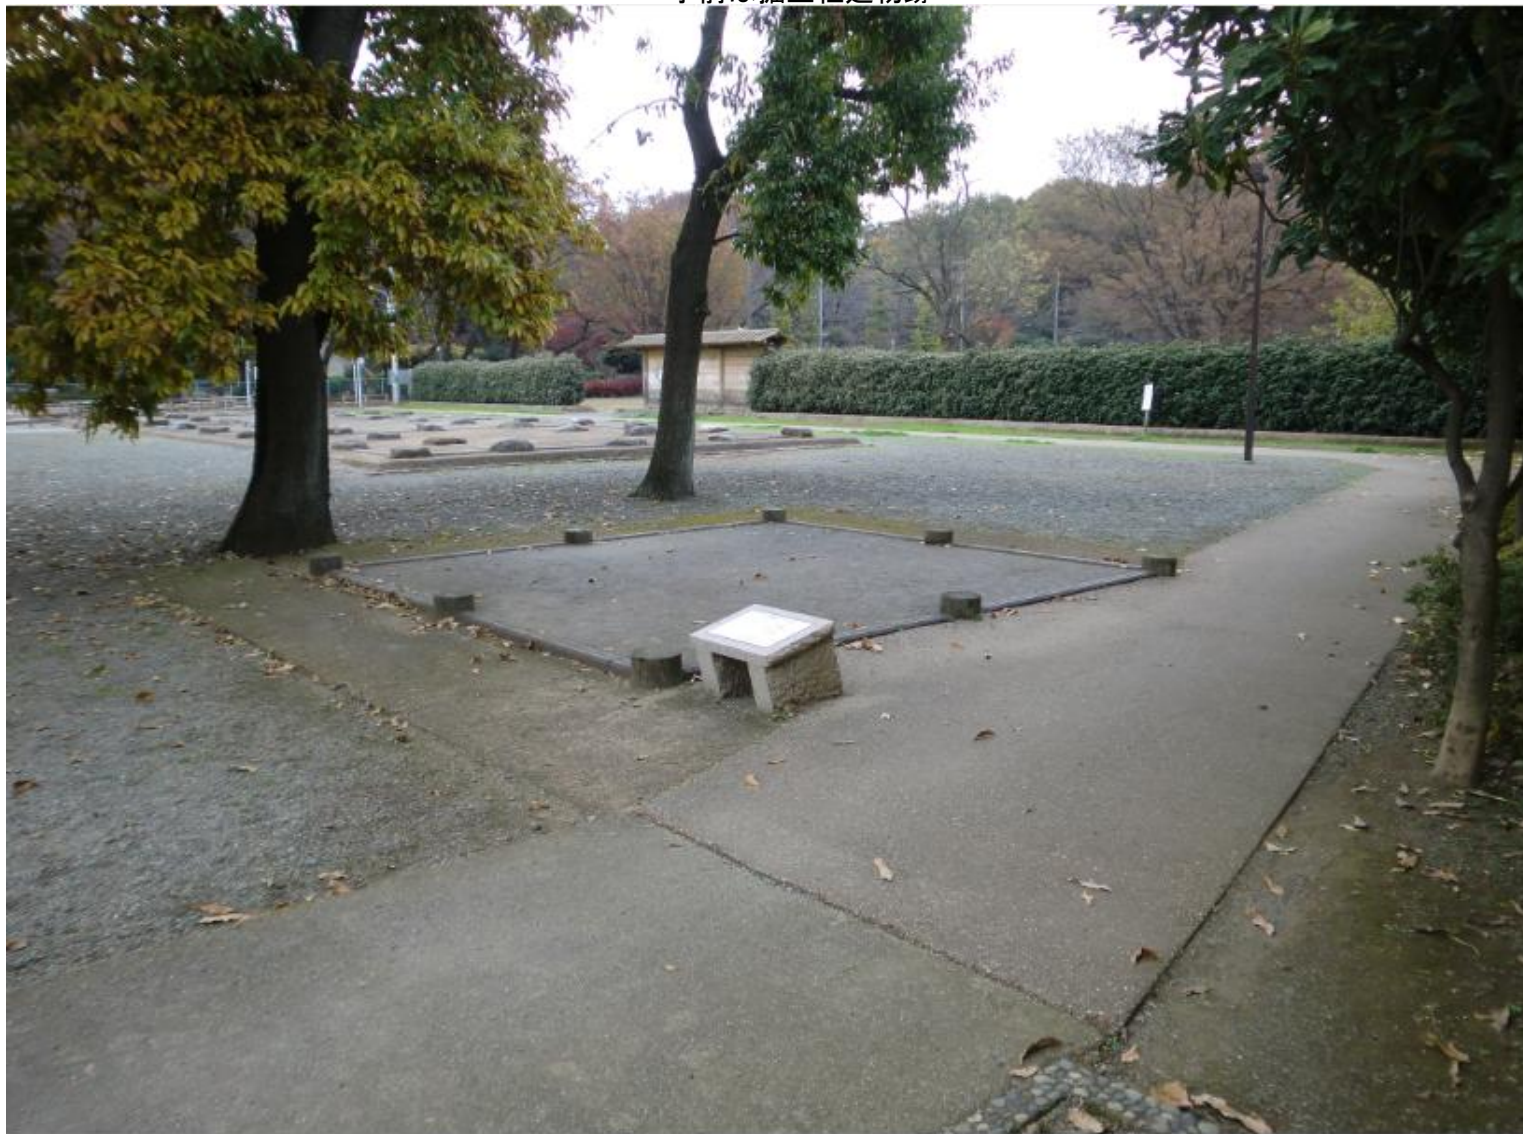
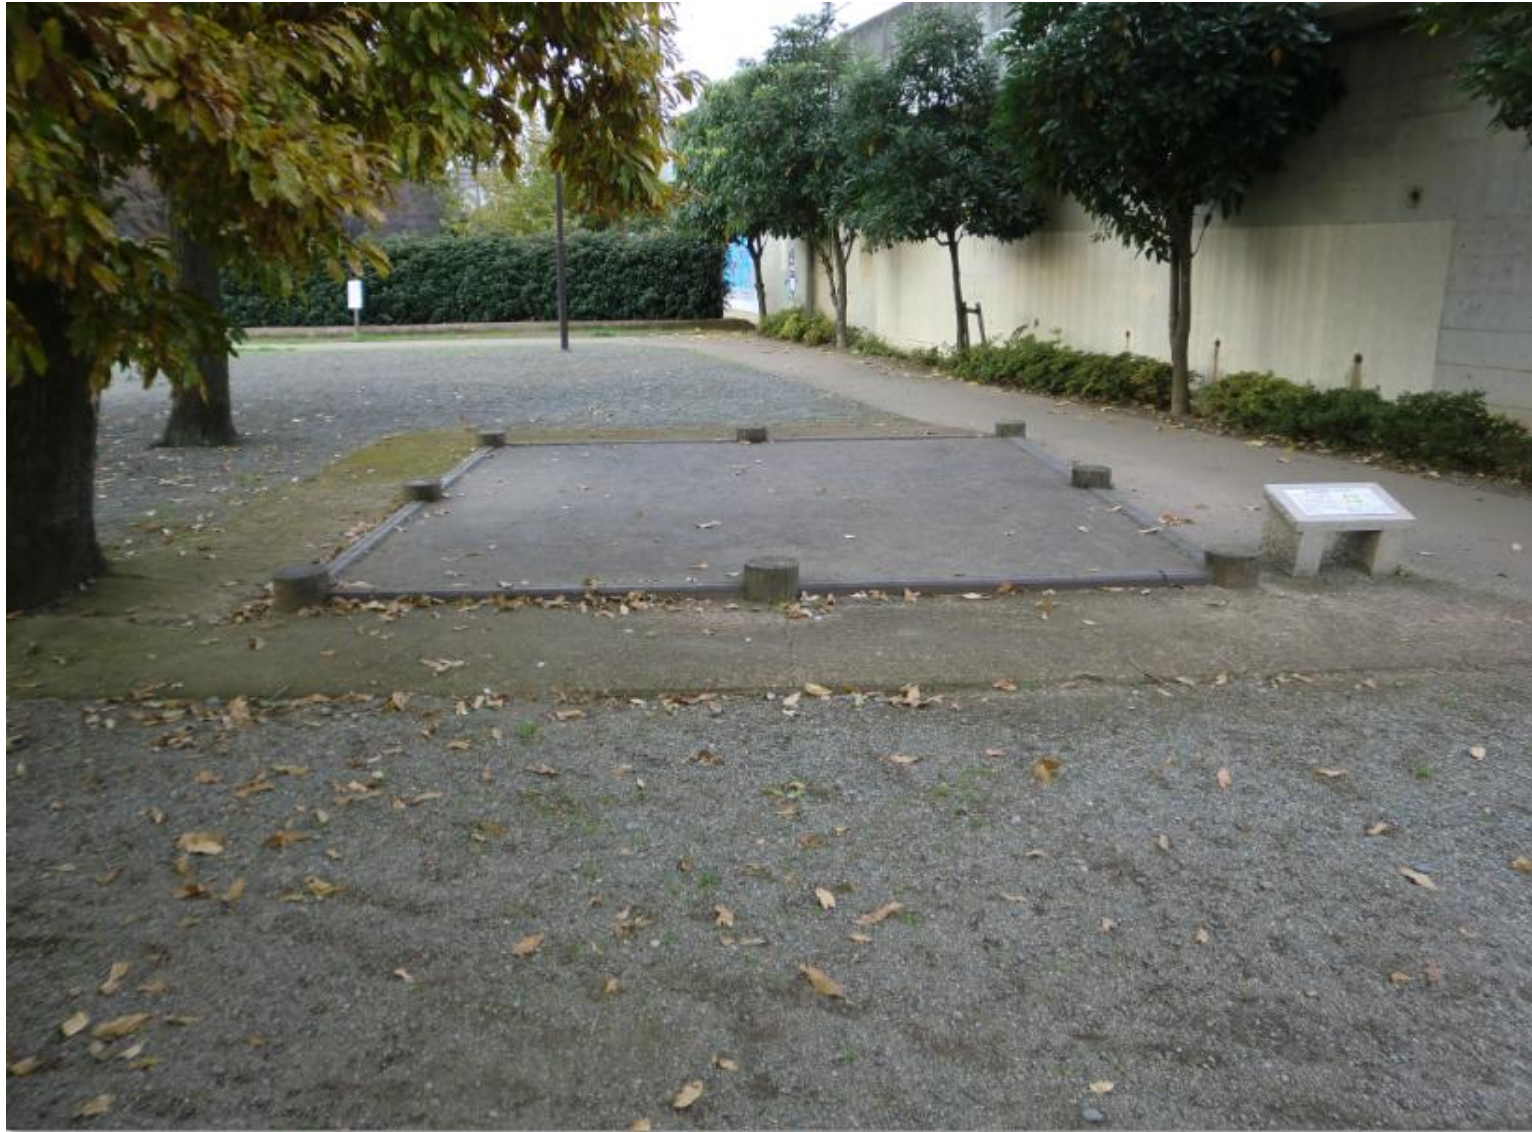
手前は掘立柱建物跡

東西2間4.5m、南北2間4.8mとほぼ方形の建物。柱穴掘方は長方形で、短辺0.8~1.0m、長辺1.2~1.5m、深さ1mほどと大きい。柱の痕跡は径25cm。整備にあたっては、建替後の柱位置を表示した。

SB151A掘立柱建物（東西推定4.8m、南北4.8m）、SB151B掘立柱建物（東西推定5.1m、南北6m）と重複しており、出土遺物と埋土によりSB154が最も古く、創建期に位置付けられる。3棟共<sup>ニ坊</sup>尼坊に近接していて、<sup>ニ坊</sup>尼寺伽藍とほぼ同じ方位をとることから、<sup>ニ坊</sup>尼坊に付属する施設と考えられる。

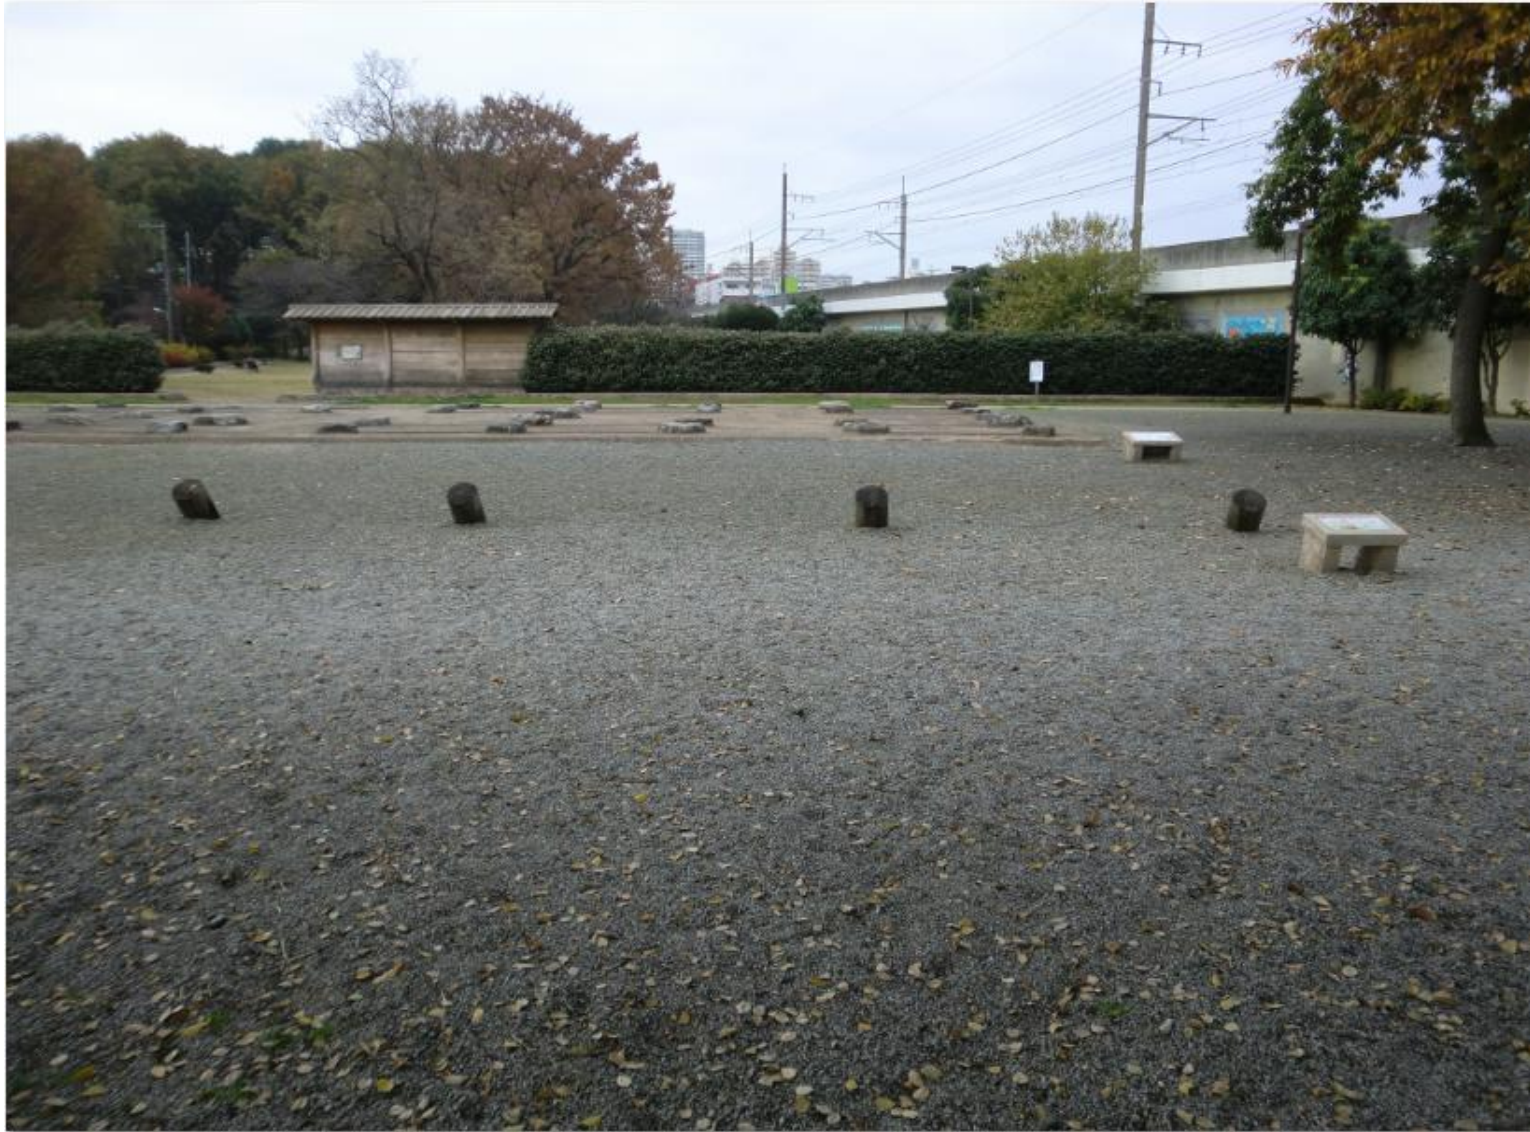
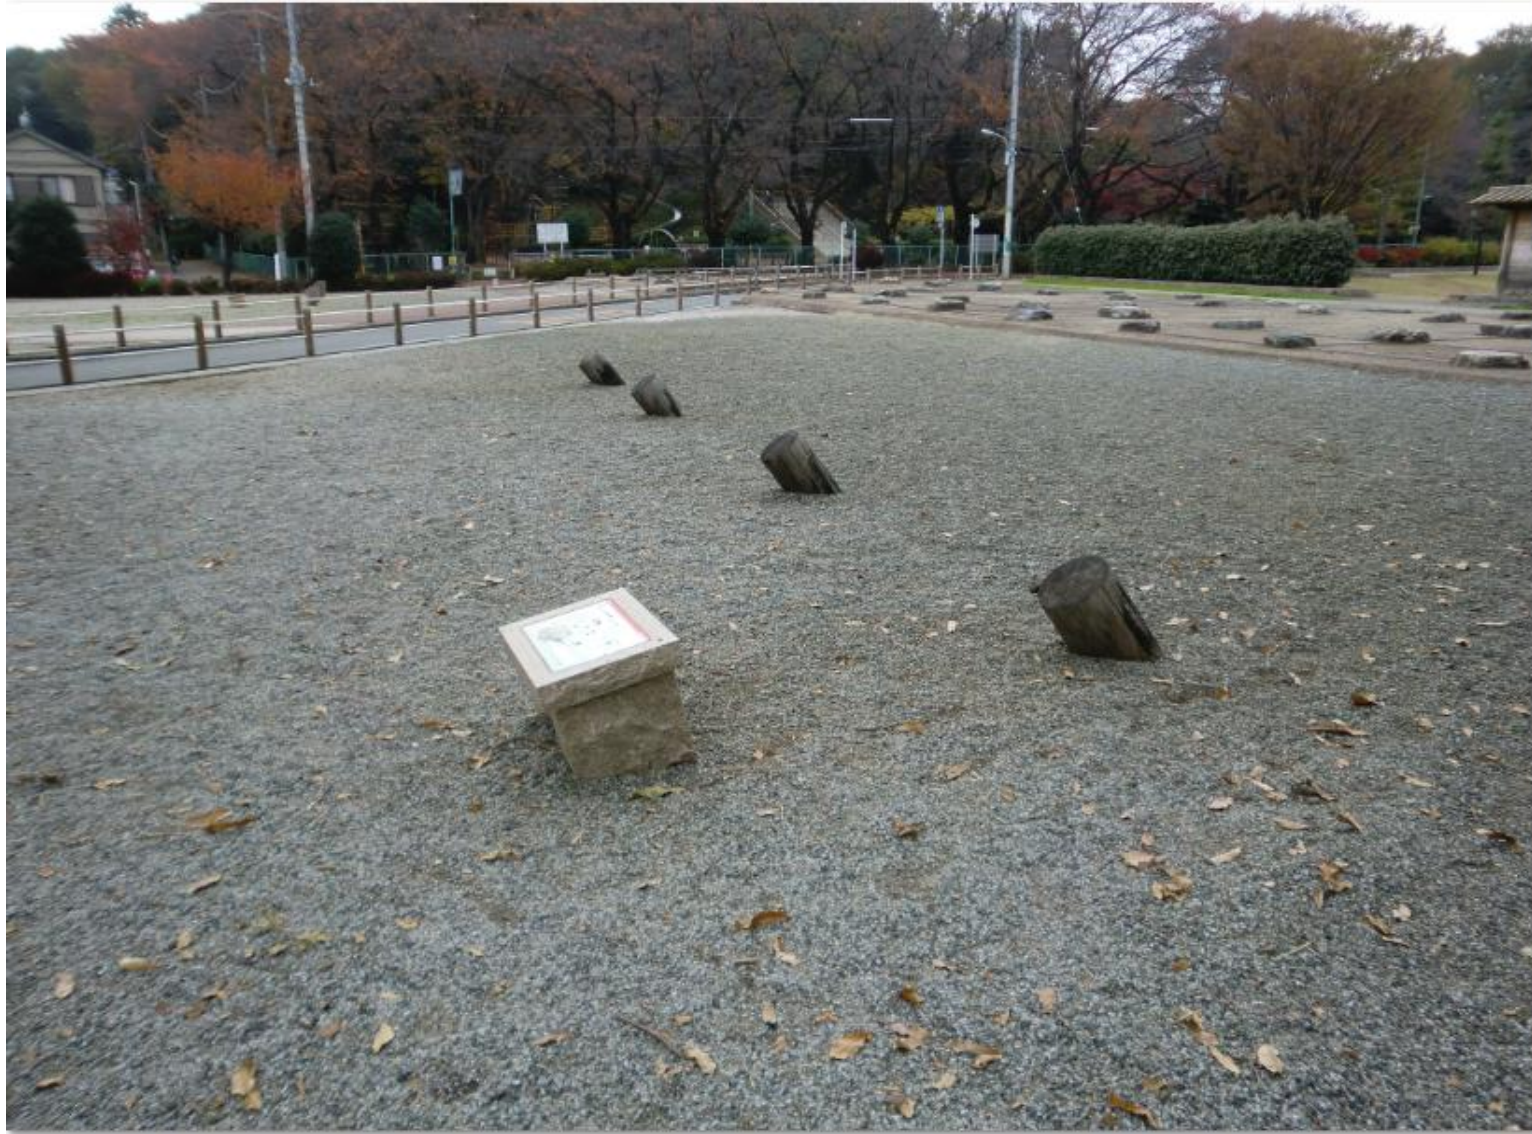
柱(木杭)は斜めに立つ幢竿跡の表示

尼坊前面において、中軸線をはさんで東西に竿跡が並んで発見された。このうちの東側一方を表示している。4本の柱の間隔は約2.4mで、柱列の向きはおおむね尼坊に合う。柱穴の掘方は一辺1.5～1.8mと大きい長方形で、深さは南側が0.3mほど浅いが、北側は1.2mと深く、斜めに掘られている。柱径は30cm程度と推定される。いずれも柱の抜き取り痕跡が斜めに観察されたので、約54度前後で斜めに立っていたものと考えられるが、その理由はよくわかっていない。回廊をもたない特異な伽藍配置の本寺にあって、この位置から南側がいわば回廊内にあたるので、荘厳な仏教空間をイメージするため白色系の砂利敷とした。

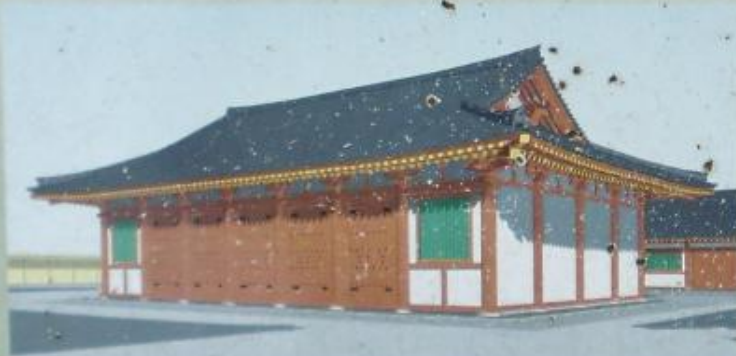
講堂外観イメージ図

講堂の基壇規模は僧寺にならって金堂より2割ほど小さく想定し、東西22m(74尺)、南北15.2m(51尺)とした。なお、建物外観は唐招提寺講堂などを参考に想定した。鐘樓は時刻を告げる鐘を釣り下げた建物、經藏は大切な經巻をしまっておく建物で、いずれも二階建て、同じ大きさの建物を左右対称に置いた。

規模は僧寺の鐘樓跡と同じく間口(南北)7.2m(24尺)、奥行(東西)4.8m(16尺)として図のように想定した。

鐘樓・經藏の位置については、僧寺における想定とあわせ、東を鐘樓と仮定した。

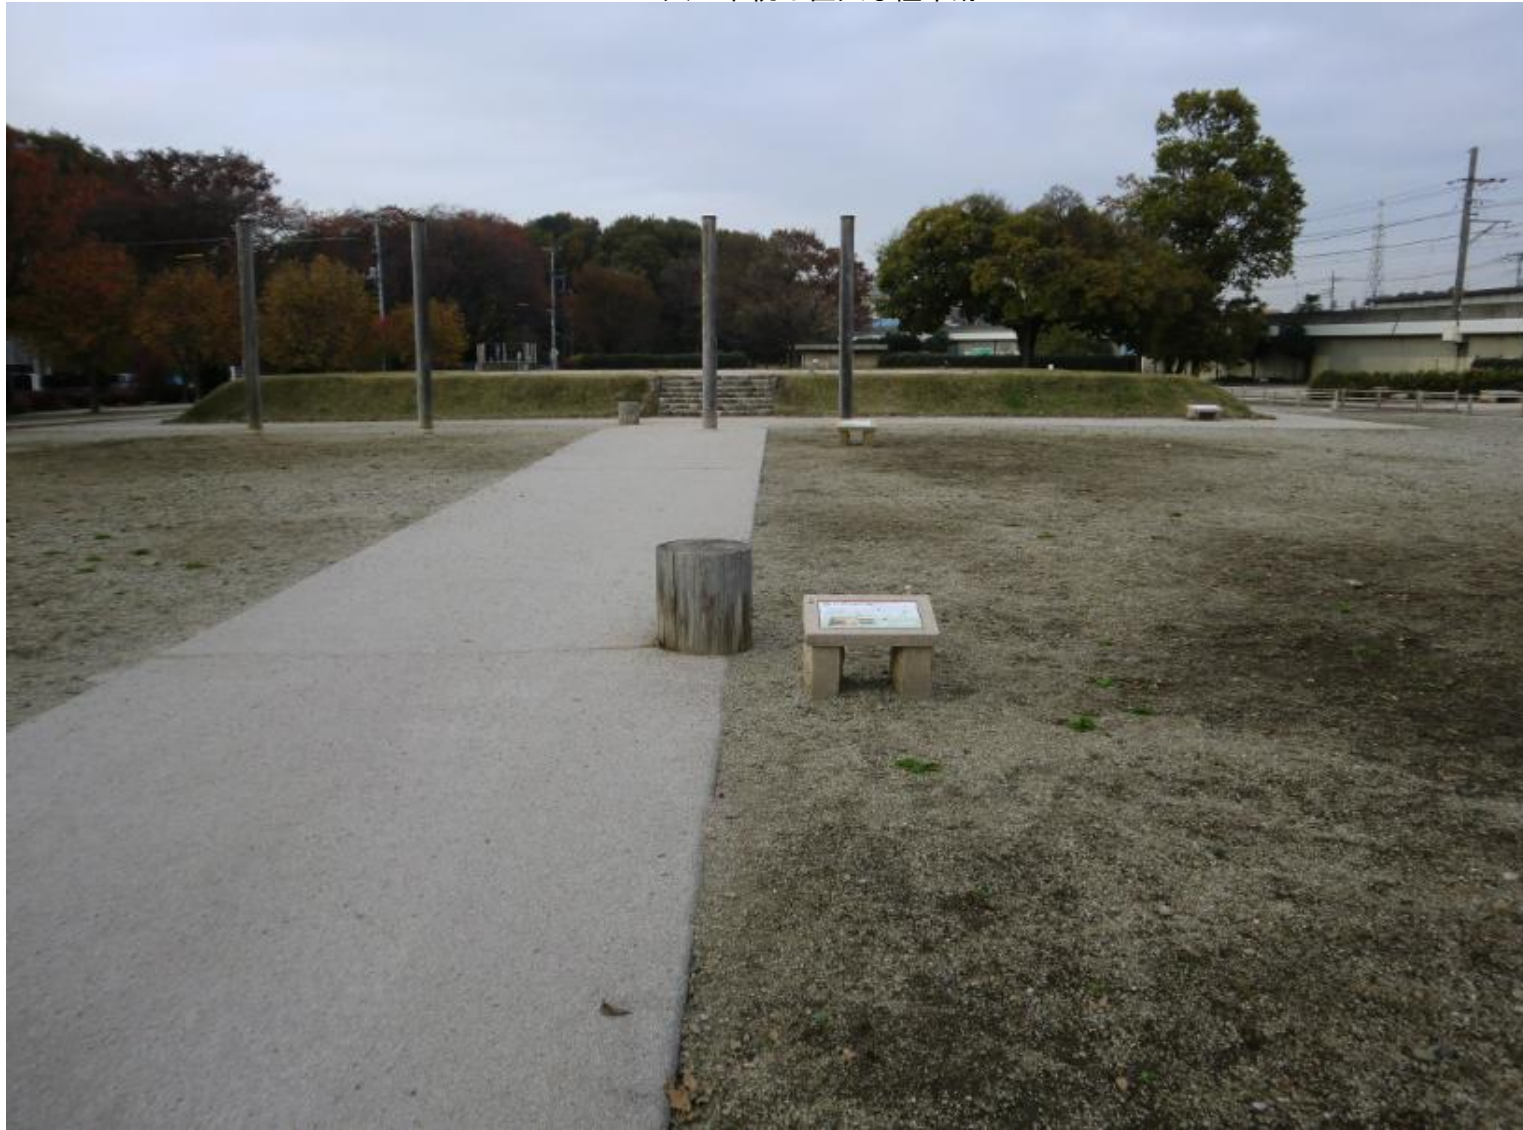
この太い木杭は巨大な幢竿跡

柱穴の規模は1.9m×2.1m、深さは1.6mで、底は平らでなく、東側は一段浅く、南側はスロープ状となり、北西部が最も深い。その北側の壁はほぼ垂直で、ここに径50cmの柱を立てた。通常の幢を懸ける柱が25cm程度であったのに比べるとこの柱は相当高く、大型の幢が懸けられていた可能性がある。柱の根元には沈み込み防止のため、4枚の宇瓦が礎盤として敷かれていた。柱の真下には、凸面を上にして2枚重ね、南側と西側にはその2枚を抑えるように斜めに置いてあった。柱直下の2枚は重さのたがひ細かく割れていた。
