# [武蔵国分尼寺跡(府中市)]探訪レポート

武蔵国分尼寺跡

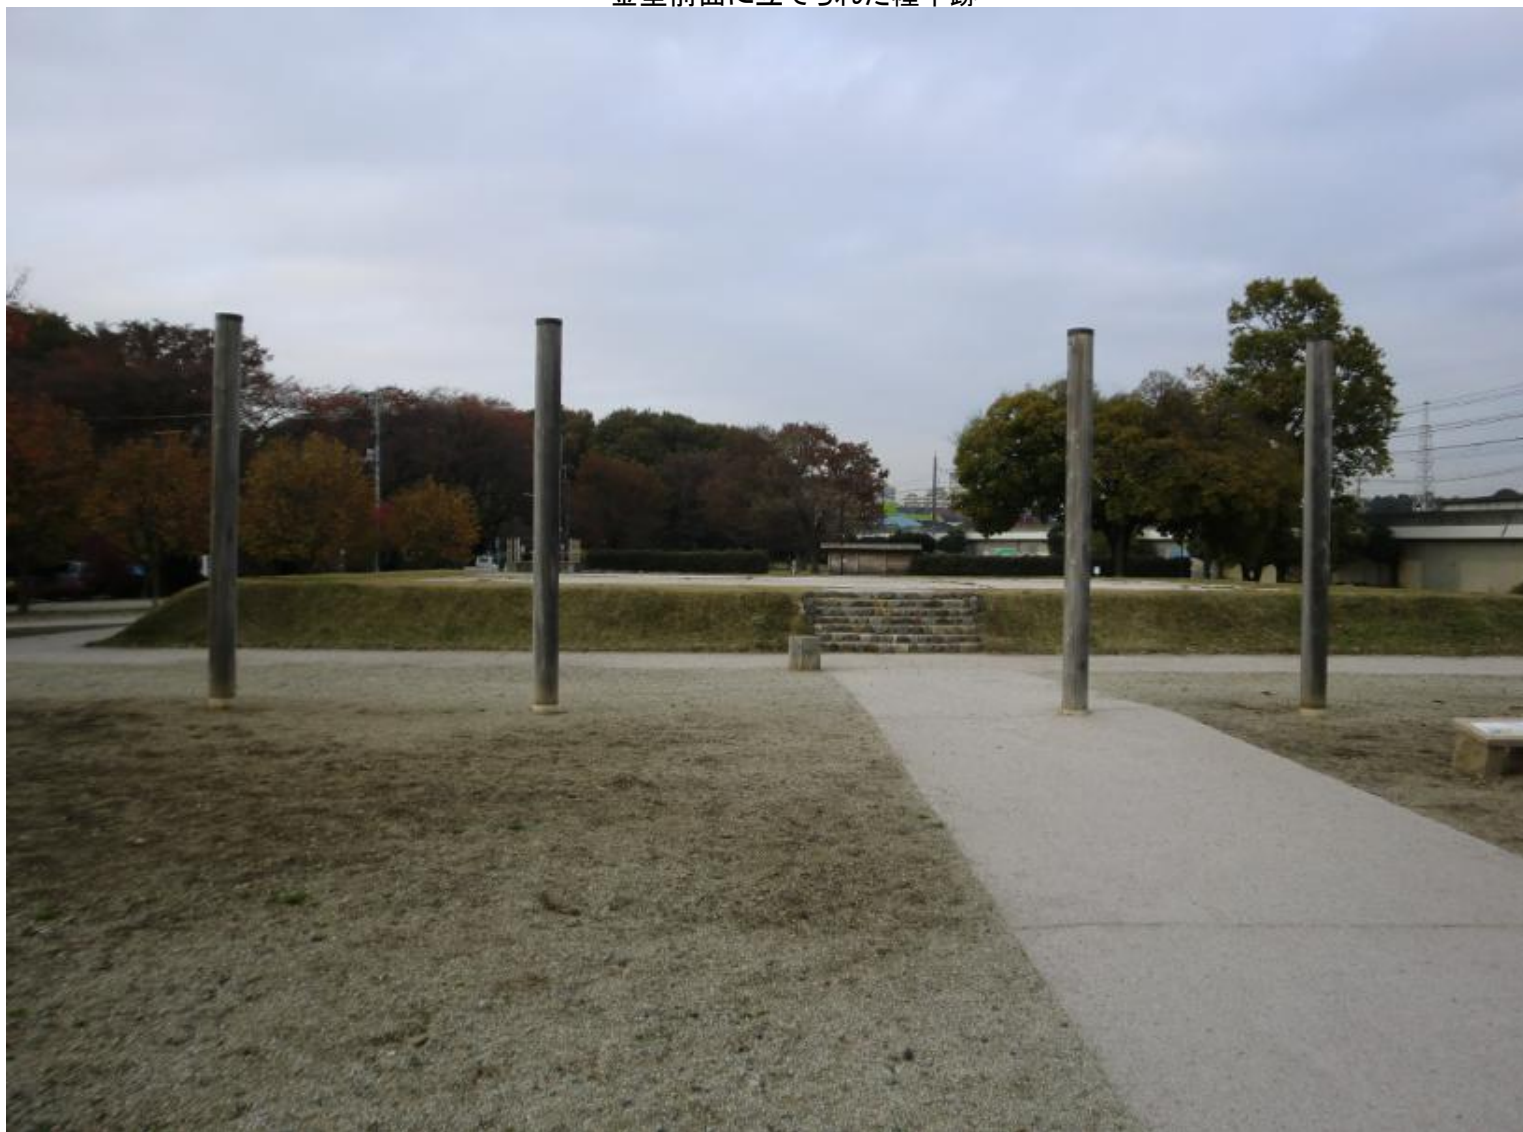
金堂前面に立てられた幢竿跡

のぼり旗を懸け吊るした高竿の跡と考えられる掘立柱式の柱穴。旗を「<sup>どうばん</sup>幢幡」あるいは「<sup>ばん</sup>幡」といい、高竿を「<sup>どうかん</sup>幢竿」あるいは「<sup>どう</sup>幢」という。

尼寺中樞部では、金堂基壇の南端より12m離れた位置に、東西に4本の柱穴が並んで発見された。中央は参道のため5mほど開いている。柱を埋めるための穴は1辺1.2m～1.5m、深さ0.6mほどの長方形で、柱径は25cm。柱の高さは6mあまりとなる金堂の軒先の高さを超えていたものと想像できる。金堂前面が重要な儀式の場となり、様々な法会が開かれていたことが実際の遺構から確認された例は全国的にも珍しい。

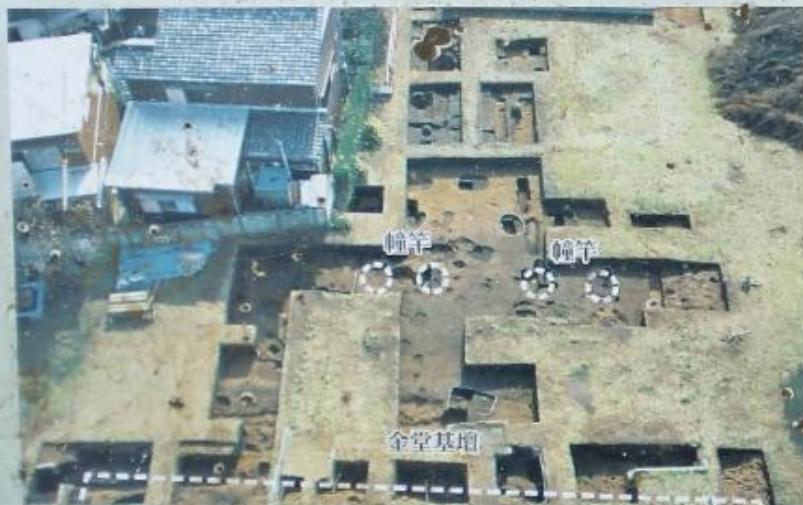
金堂前面発掘写真 平成4年(1992)

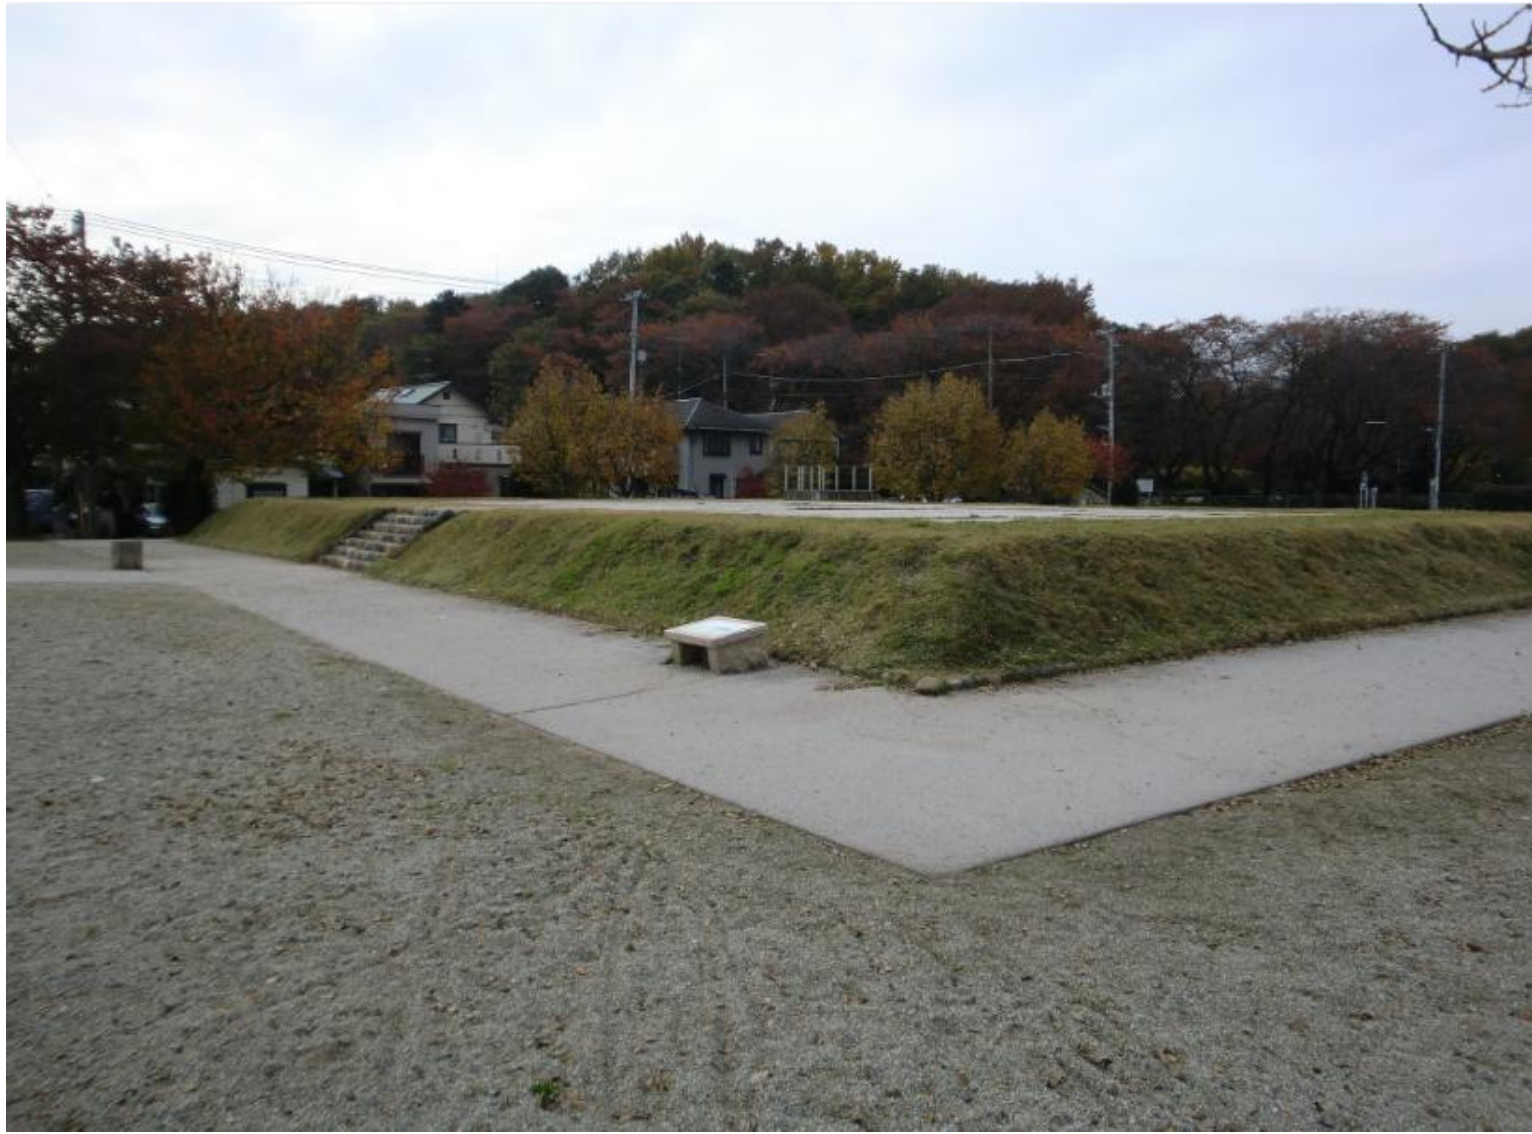
金堂跡

仏殿。本尊をおまつりする堂で、尼寺伽藍の中心にある最も大きな瓦葺建物。屋根の大きさに築かれた高さ1mほどの基壇上に建てられた。

僧寺と同じと推定される河原石による乱石積基壇らんせきつききだんや雨落石敷あまおちいしじき、階段などの痕跡は一切残っていないが、かろうじて残存していた基壇掘り込み部ほんらて(版築土)の規模と地上部の規模をほぼ同じと考えて東西26.7m(90尺)、南北(62尺)18.5mと復元した。

その上で金堂外側の柱より基壇の縁までの距離を約3m(10尺)と仮定して建物規模を正面間口20.76m(70尺)、奥行12.56m(42尺)と推定し、土質舗装範囲で表示した。

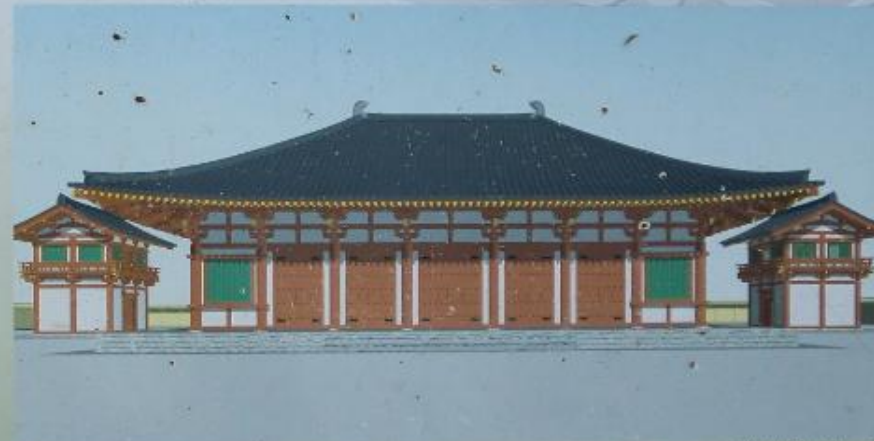
金堂外観イメージ

外観は、屋根を寄棟造、正面間口の柱間を7間として想定した。正面中央5間と背面中央は両開きの板扉。正面両端間と側面・背面の一部は窓、その他は土壁。このため金堂内部には薄明かりがさし、扉がしまっても真っ暗ではなかったと推察される。

広い堂内中央には須弥壇じゆみだんが据えられ、丈六の阿弥陀三尊像あみださんぞうなどの仏像が安置されていた。

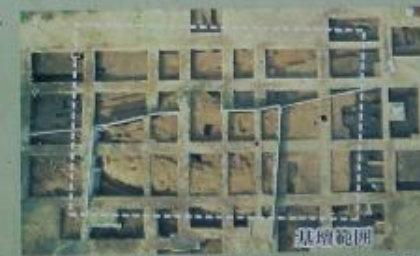
金堂基壇上空からの発掘写真 平成4年(1992)

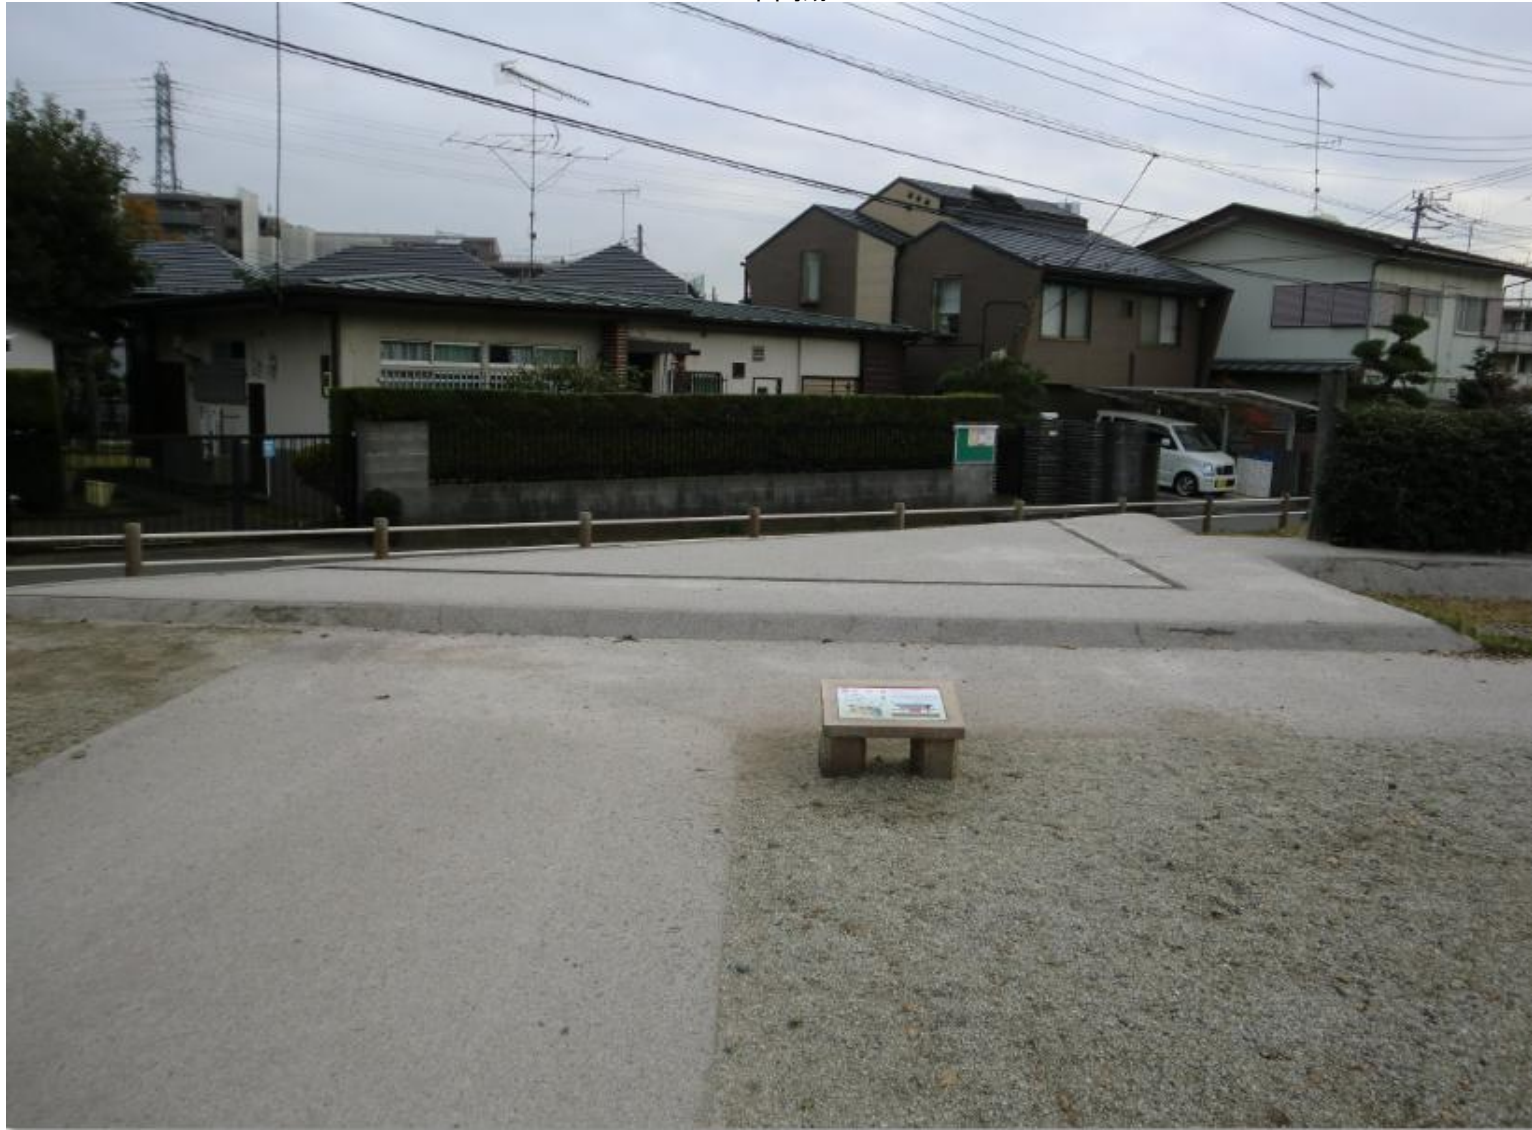
中門跡

中枢部区画南面の軸線上に設けられた門。金堂中心から約49m南に位置する。基壇の上部は礎石ごと失われ、約0.3～0.4mの基礎掘り込み部(版築土)がかろうじて残っていた。東西12.5m(42尺)、北推定9.6m(32.5尺)。掘り込み部北縁から0.9m離れて並ぶ小柱穴4個(SA20)は、中門建設時の足場穴と考えられる。中門外側の柱より基壇の縁までの距離を金堂の半分ほどと仮定すると、中門規模は間口(東西)9.8m(33尺)、奥行6.8m(23尺)程度の三間一戸の八脚門と推定され、現地では基壇上にレンガで表示している。古期南面塀に伴う創建当初の中門は一間一戸程度の小規模な門であったと推察され、南面塀の延長にあたる西妻の基壇下で確認された柱穴規模が大きいので、これを現柱とする棟門であった可能性もある。

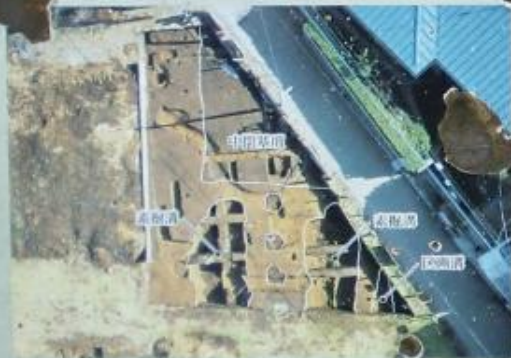
中門付近発掘写真 平成5年(1993)

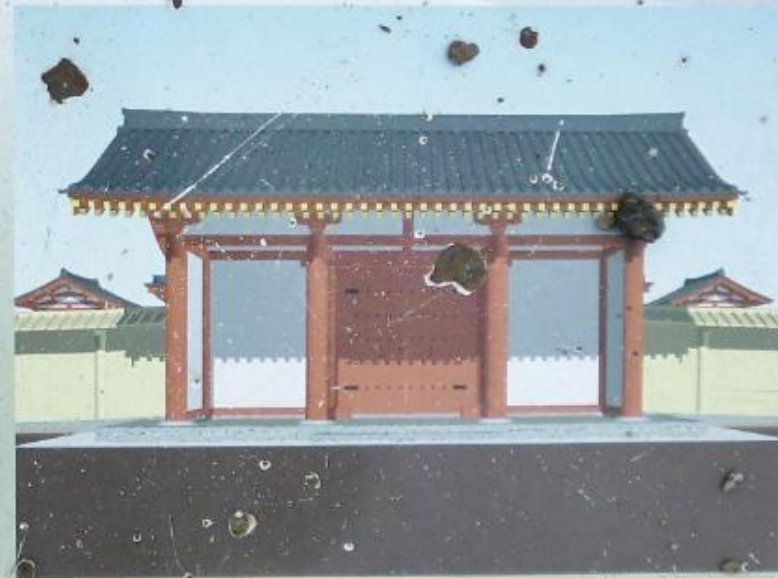
中門外観イメージ図

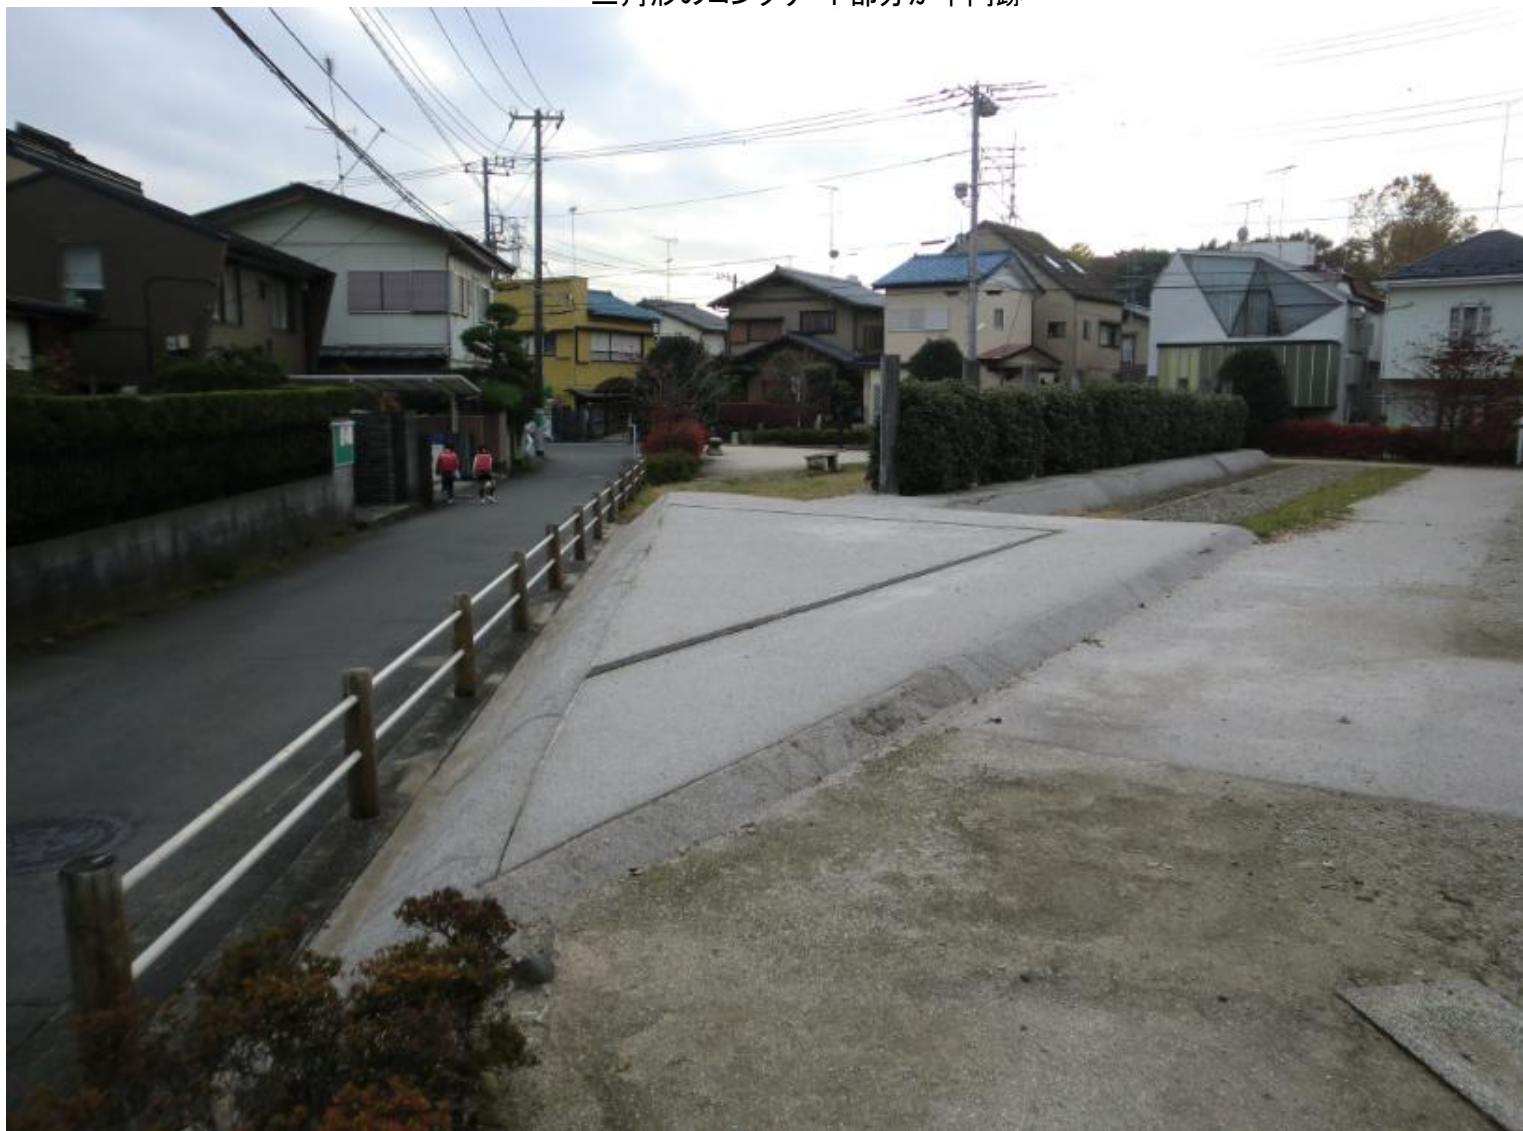
三角形のコンクリート部分が中門跡

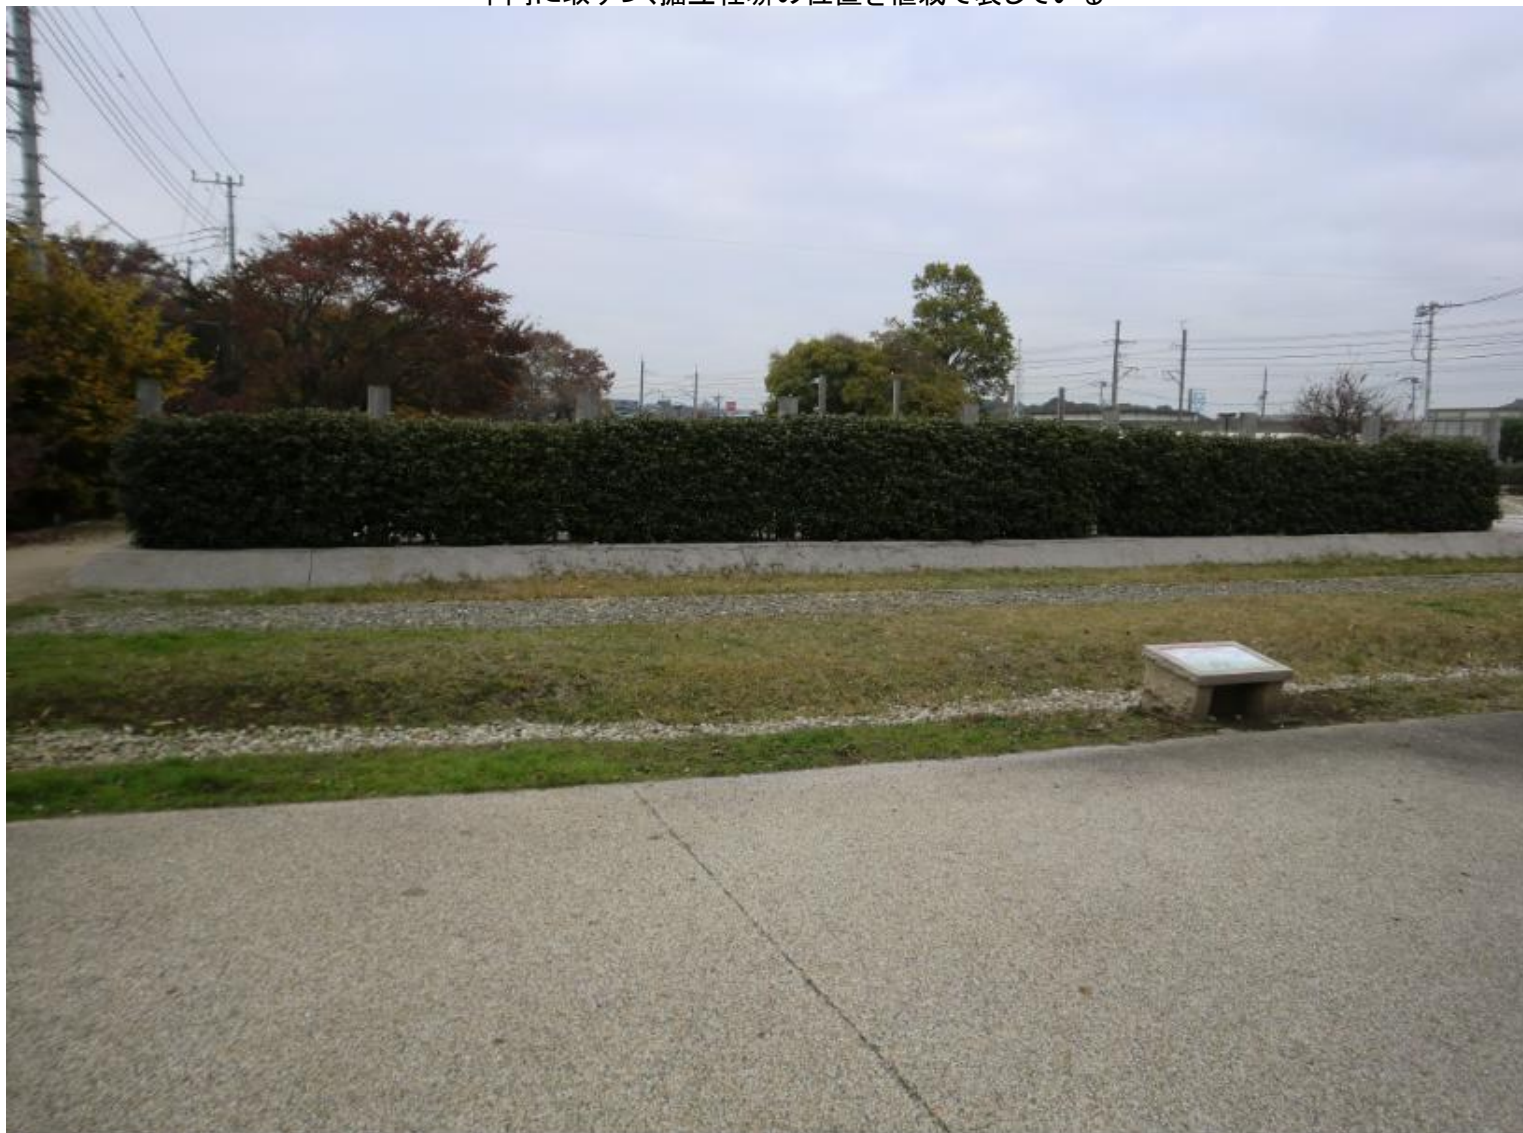
中門に取りつく掘立柱塼の位置を植栽で表している

南面扉(SA18)は掘立柱扉で、柱間は2.4m(8尺)、柱径25cm。柱穴掘方は一辺0.9~1.2mの長方形で中門の西側9間分を確認した。土堀か板堀か、あるいは瓦を葺いていたどうかは不明である。

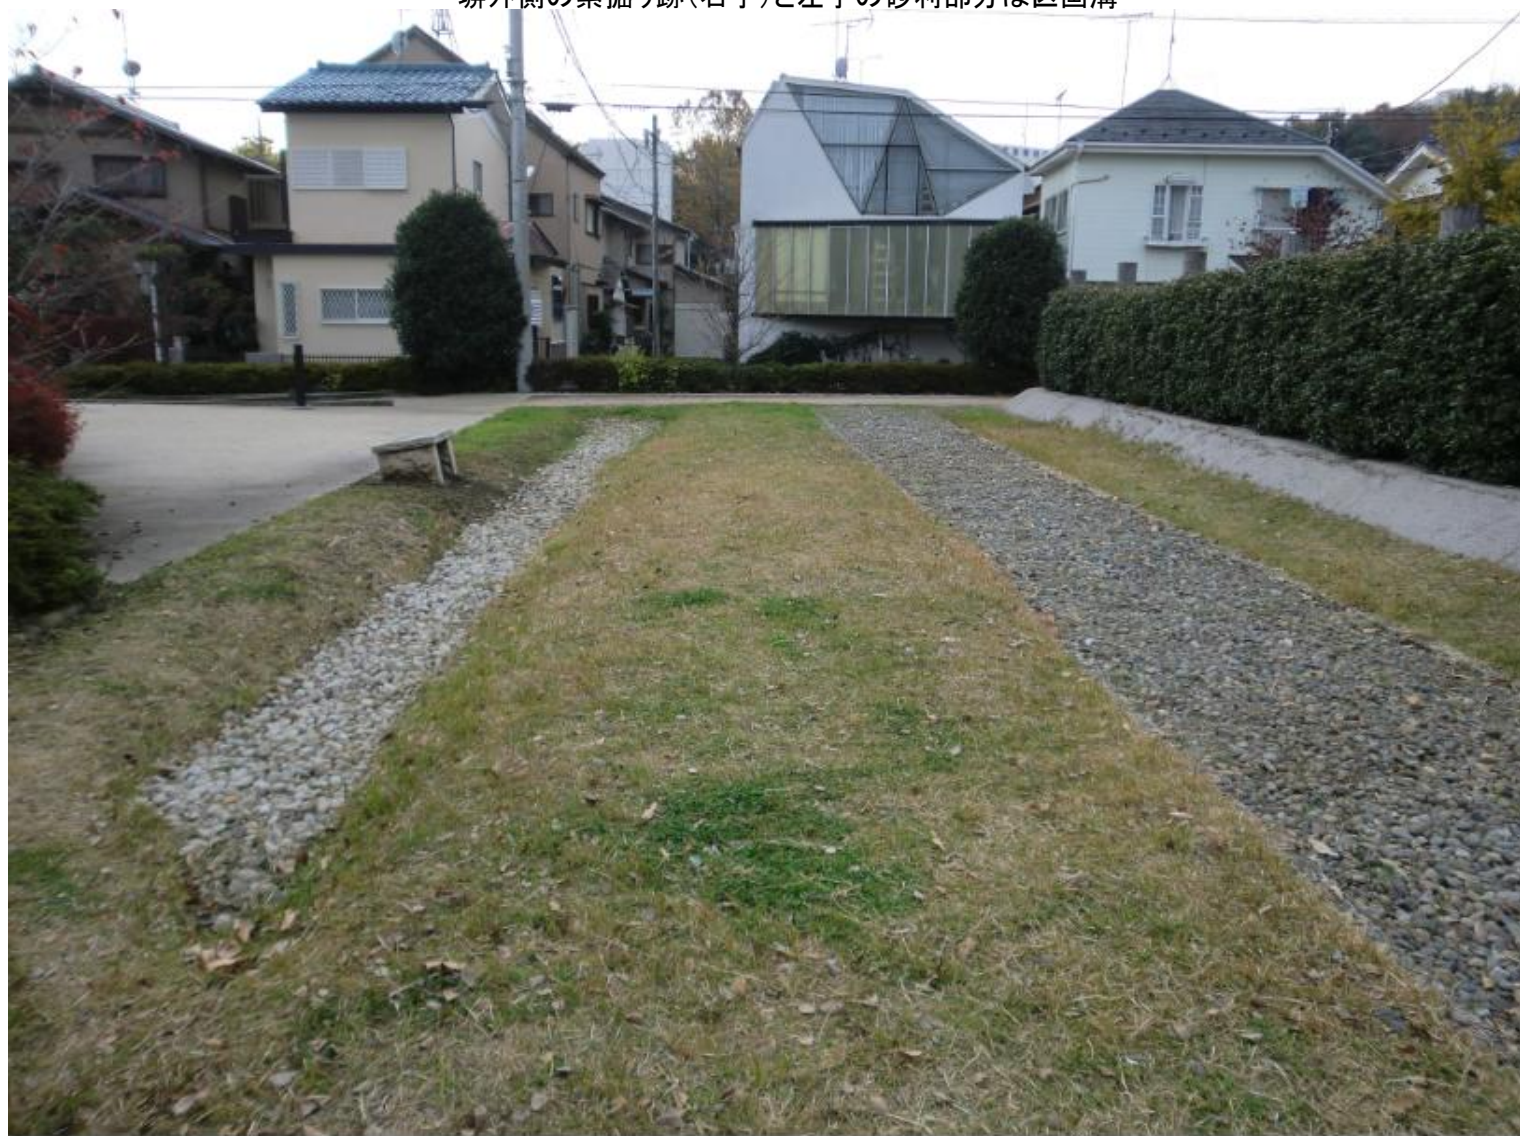
塀外側の素掘り跡(右手)と左手の砂利部分は区画溝

区画溝(SD44)は扉より6.7m離れて掘られている。上面幅1.6m、底面幅1m、深さ0.8mで、伽藍地(寺域)区画溝よりやや小規模である。

扉に近い内側(SD266)と外側(SD264)の溝は、扉に直接伴うものでなく、中枢部内建物の基礎工事に伴う土を採取した跡の可能性が大きい。

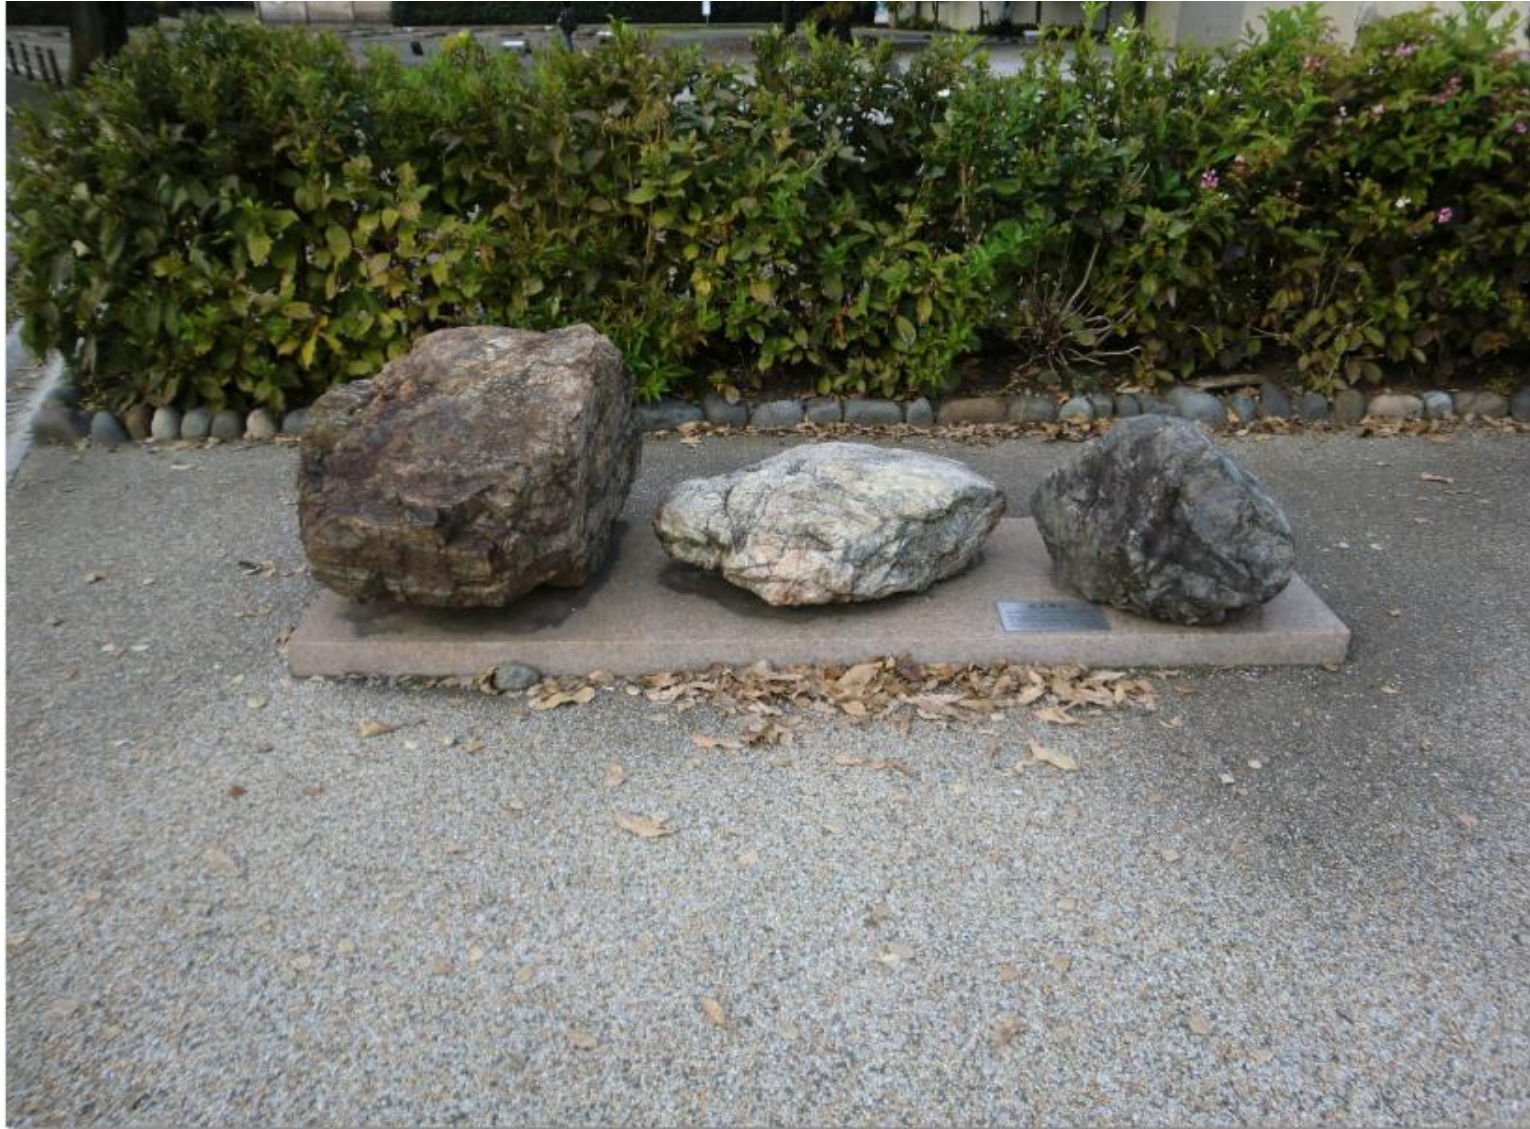
出土礎石

ここに展示してある3個の大きな石は、整備に先立つ確認調査の際に出土したもので、尼寺の金堂など主要建物の礎石に用いられていた石と考えられる。最も大きなもの(重さ700kg)は中樞部区画東面堀近くの中世遺構(SX114地下式横穴)よりの出土。残る2個は金堂基壇南東隅近くの表土より出土。石材は3個ともチャートで、僧寺金堂や講堂・七重塔に残る当時の礎石と同じで、おそらく尼寺の造営にあたり奥多摩で採取し運搬してきたものであろう。

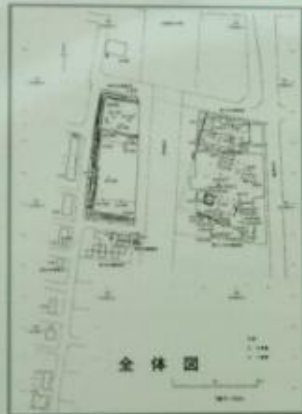
こい け くぼ ぼい し あと  
恋ヶ窪廃寺跡

西園分寺跡南東90mの泉町三丁目33番一帯にあります。  
古瓦や磁磚の出土によって江戸時代末期には顕著の注目するところとなっていました。府中街道脇の林として長い間保存されてきました。  
昭和46年の西園分寺釈迦會禮殿の前庭から開発の途にされ、現在遺跡の大半はどろの下になっています。

昭和46年から昭和63年まで6次にわたる調査の結果、礎石建物跡1棟・孤立柱建物跡0棟・礎跡5棟の他、土壇基12基・火葬基6基など古代から中世にかかる遺構が多数発見され、大きく3期の定礎がとらえられる寺址跡であることが判明しています。

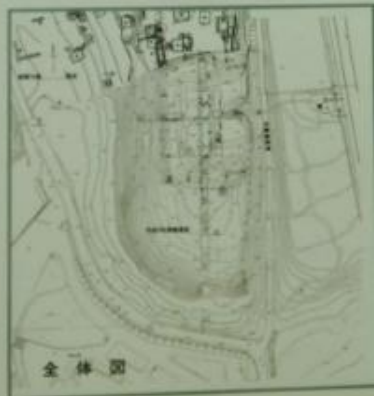
でん しょう おう し あと  
伝祥応寺跡

本跡は尼寺伽藍の一部とする説もありましたが、近年の調査によって、鎌倉時代末頃に建てられた寺跡と判明し、本多四丁目の祥応寺の前身にあたと考えられています。

旧鎌倉街道と重なる切り通しに東面して、土壇(基礎部幅3m、高さ3.2m以上)と溝とで東西30m、南北45mの長方形の区画が形づくられています。残存する大小15個の礎石の分布などから、東西9m、南北18mほどの規模の堂がその中央にあり、互を囲まない建物だったと推定されています。

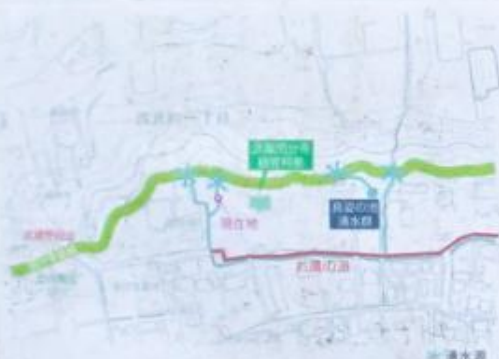
国分寺市から世田谷区まで続く武蔵野段丘南側の国分寺崖線は、古多摩川の流路によってつくられた地形で、通称「ハケ」と呼ばれています。関東ローム層の下には砂利の混ざっている武蔵野礫層があり、台地に降った水が地下水として流れています。国分寺崖線の下では、この礫層が地表にあらわれている場所があり、ここから水が湧き出しています。真姿の池湧水群を含めたこの付近の湧水は野川の最源流となっています。

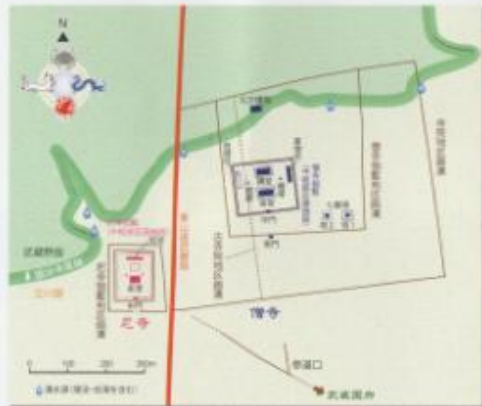
武蔵国分寺跡全体図

武蔵国分寺の遺跡は、僧寺と尼寺のほかに、関連する住居跡などを含めると東西 1.5 km、南北 1.0 km と広大な範囲におよびます。昭和 31 年から史跡の発掘調査が行われ、これまでに多くのことが明らかになりました。

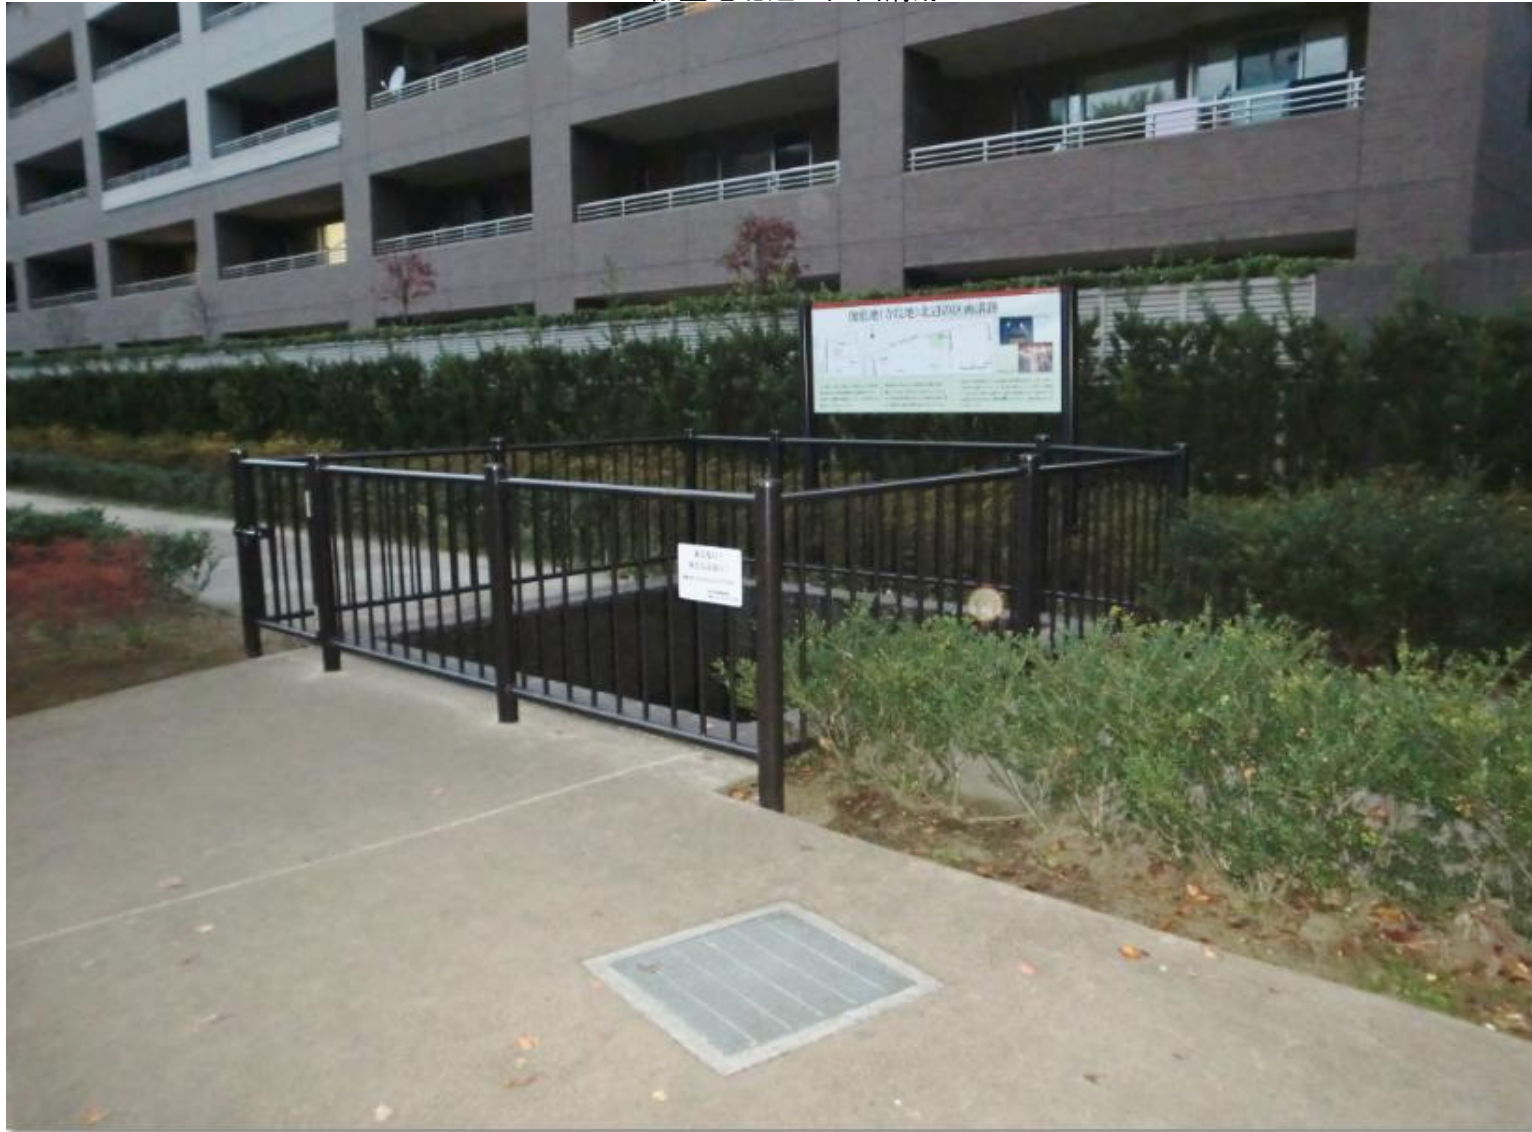
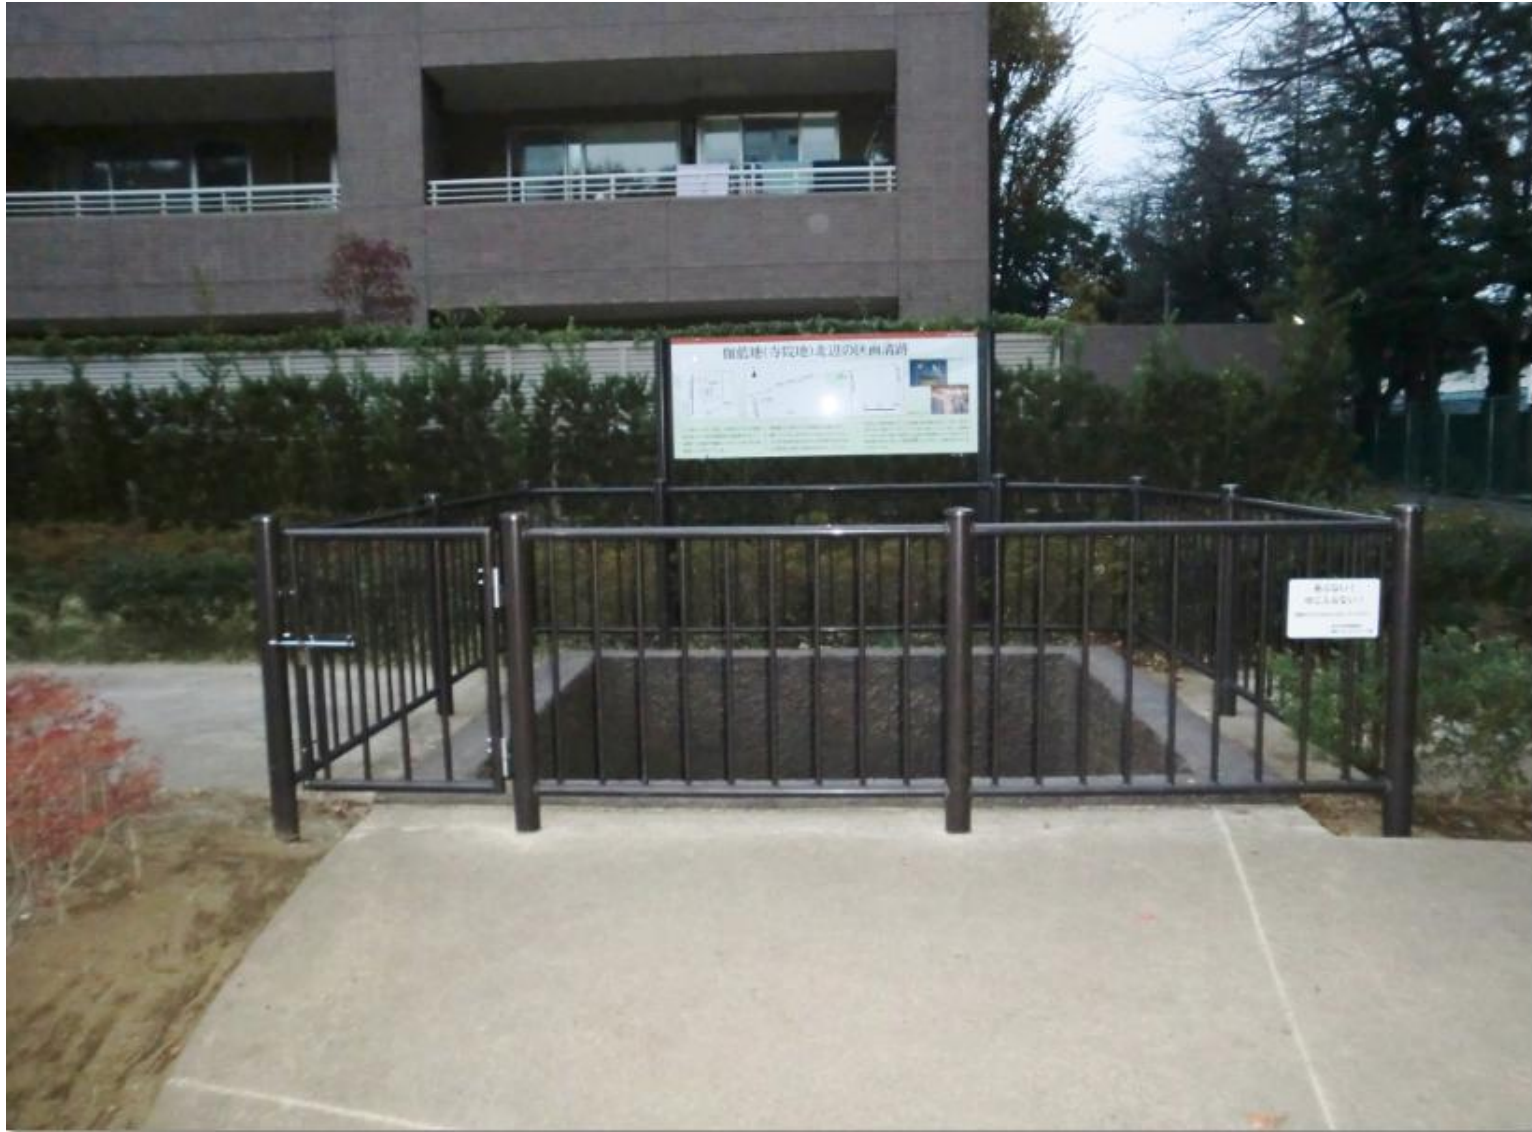
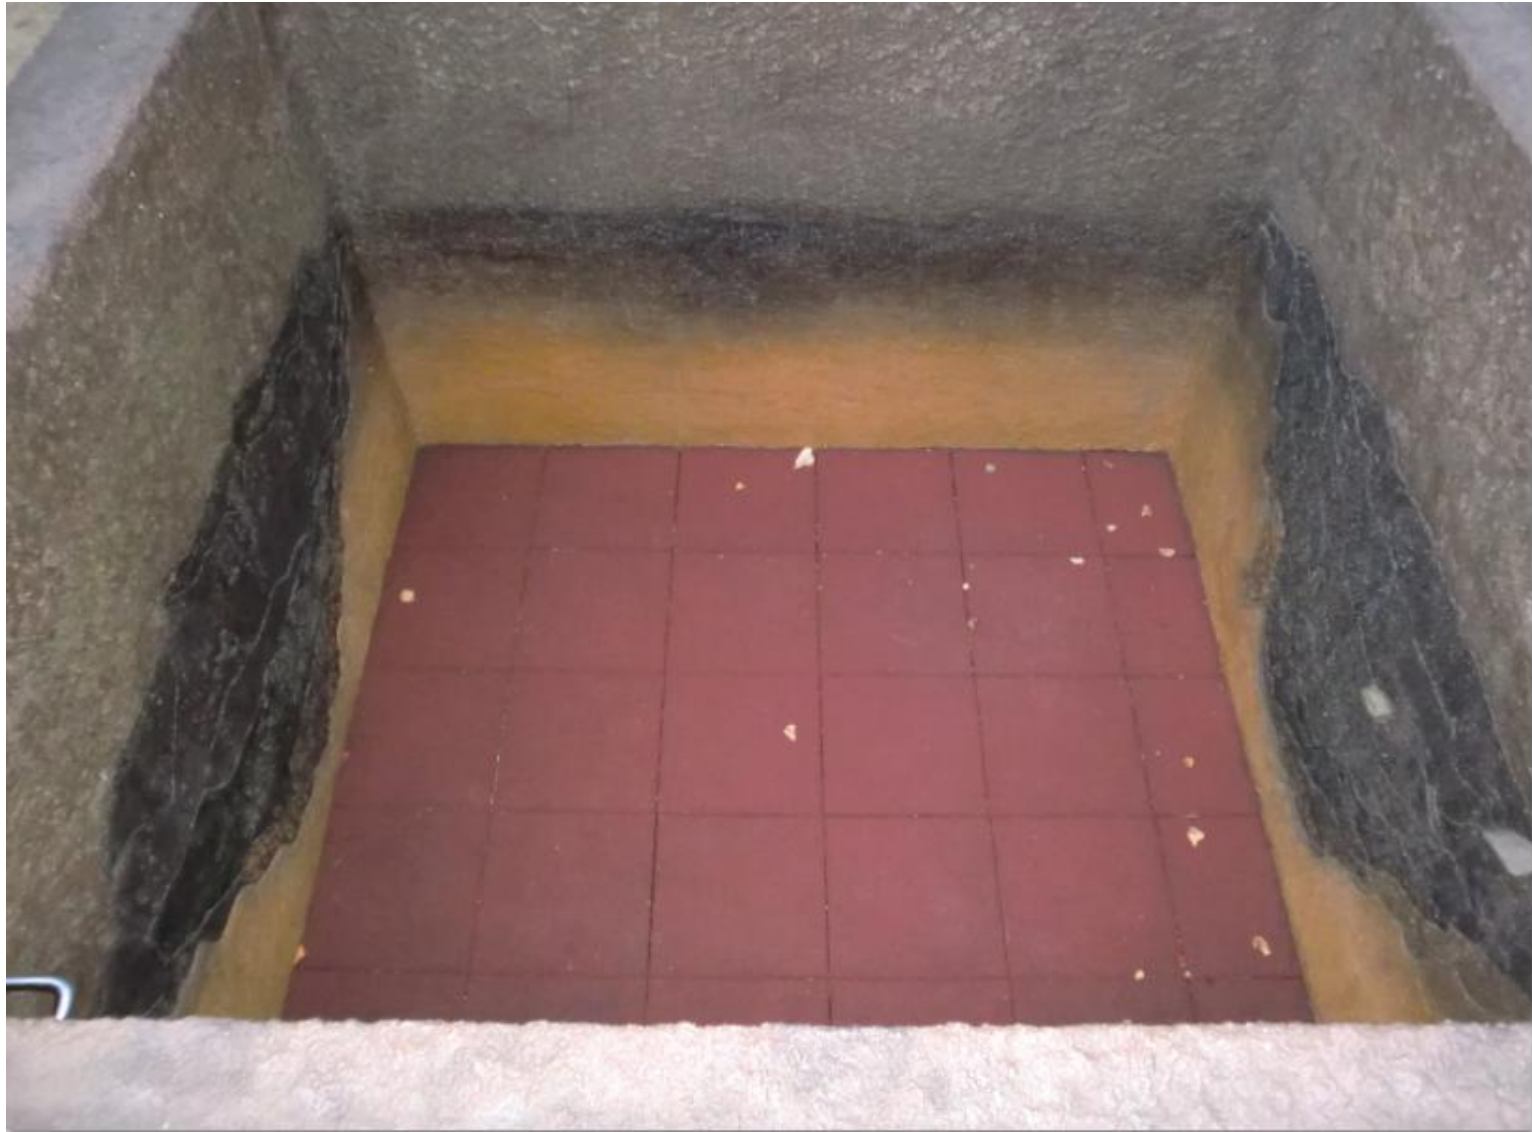
加藍地北辺の区画溝跡

この溝は、金堂、講堂、七重塔などの主要建物が置かれた僧寺伽藍地の北限境界であり、南側では伽藍中軸線上において南大門(未確認)につながっている。

関東地方の国分寺に特徴的な素堀の溝で、幅2.1~3.0m、深さ0.8~1.2mとなっている。寺の管理運営施設を含んだ外側の区画である寺院地の北限の役割もあわせもっている。

当施設は、旧建物基礎などによる溝道構の滅失範囲を利用して、地下に埋没した溝の様子を観察していただくことを目的に設置した。ここに復元した溝断面は、平成14年度の現都立武蔵国分寺公園内の発掘調査において採取された北辺溝道構の削ぎ取り標本(土層断面標本)を元に作成した。遺構が検出された高さに展示してある。

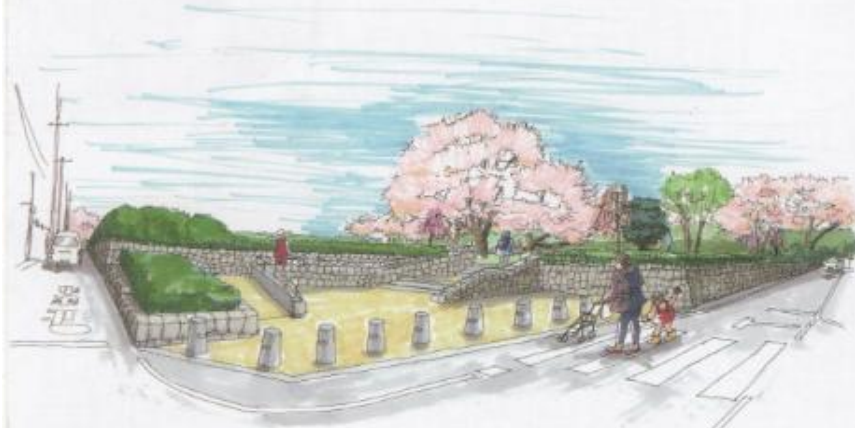
整備イメージ:北側入口

### 北側からの視認性の確保

既存石垣を撤去し、必要最低限の高さまで下げる。

### 北側入口の拡幅整備

入口を拡幅し、スロープを設置する。

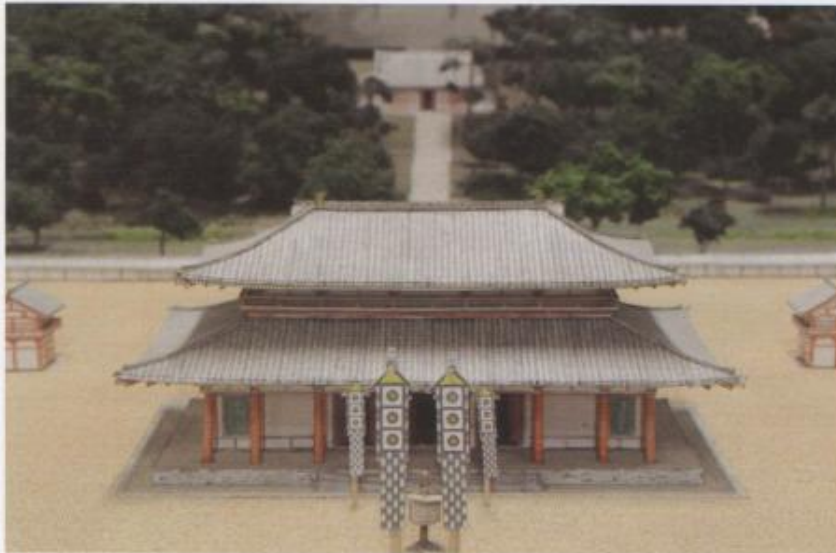
武蔵国分寺推定復元模型(武蔵国分寺跡資料館蔵)より金堂写真

金堂は本尊仏を安置する重要な建物です。現在は、基壇の高まりとともに19個の礎石が往時のまま残っています。発掘調査の結果、武蔵国分寺の金堂は、全国の国分寺と比べて最大級の規模であることが確認されました。

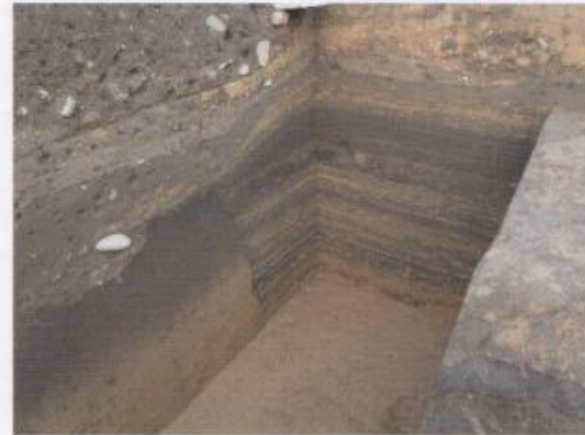
基壇・掘り込み地業断面(西から)

版築工法により築かれ、外装は河原石による乱石積基壇外装。規模は東西約45.4m、南北約26.2m。外装の周囲には雨落石敷がめぐります。高さは北東

建物規模より広い範囲全体におよび掘り込み地業(版築)が行われています。深さは約1.3m。さらに礎石を据え置いた下には壘地業を施しており,極めて堅固な基礎工事となっています。

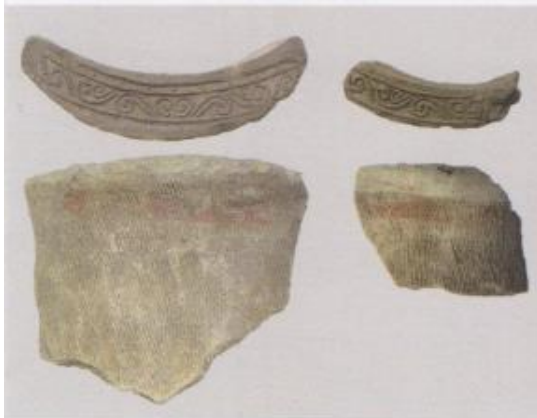
金堂跡出土宇瓦(頸部朱付着)

建物や基壇の増築痕跡は認められませんでした。出土した宇瓦(9世紀中頃以降)に,建物に塗る朱が付着しており,補修状況がうかがえます。

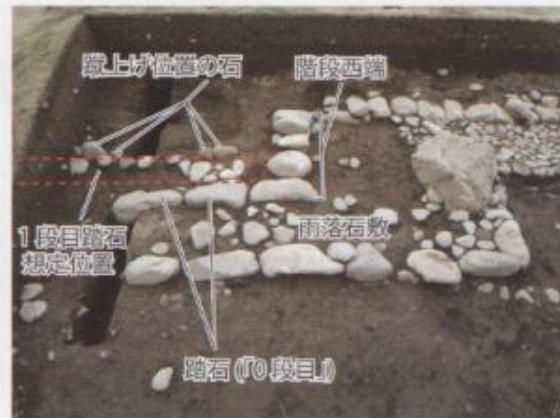
基壇北面階段(北から)

北面階段は乱石積。幅は建物中央間1間分,階段の出は約1.35m。南面階段は幅がおおよそ建物中央間3間分であることが判明しましたが,その大半が市道上に位置し未調査となっています。

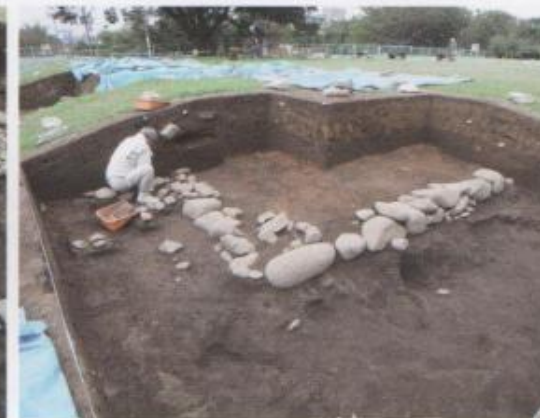
基壇外装北東隅(北東から)

部分で約0.95m,北面中央で約0.8m,東面で約1.25mと場所により異なります。
