甲塚古墳(下野市)

はじめに

調查成果

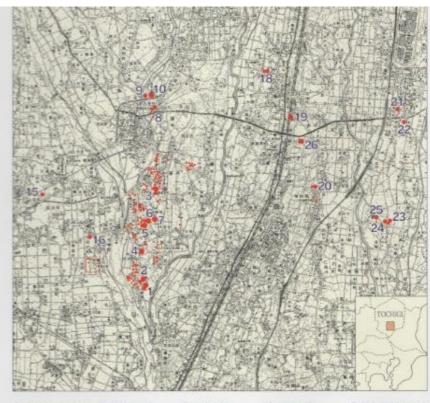
図-1.黒川・田川水系の主要古墳分布

1 摩利支天塚古墳 2 琵琶塚古墳 3 6 山王塚古墳 7 九塚古墳 8 11 富士山古墳 12 茶臼山古墳 13 16 丸山古墳 17 判官塚古墳 18 21 上三川愛宕塚古墳 22 兜塚古墳 23 26 多功大塚山古墳

3 否要占項
 4 甲塚古墳
 5 国分寺爰宕塚古墳

8 壬生爰宕塚古墳
 9 牛塚古墳
 10 車塚古墳

13 長塚古墳
 14 桃花塚古墳
 15 岩家古墳

18 横塚古墳
 19 下石橋受宕塚古墳
 20 劉鵬山古墳

23 三王山古墳
 24 三王山39号墳
 25 星の宮古墳

大型古墳の継続的な築造がなされた地域であることがわかります。主要な古墳は、南から摩利支天塚古墳(115m)、琵琶塚古墳(123m)、甲塚古墳(80m)、愛宕塚古墳(70m)、山王塚古墳(72m)、丸塚古墳(58m)、吾妻古墳(115m)です。これらの古墳の中で丸塚古墳のみが円墳で、他は前方後円墳です。付近の大型古墳の築造は、摩利支天塚古墳→琵琶塚古墳→吾妻古墳→甲塚古墳→愛宕塚古墳・山王塚古墳→丸塚古墳の順と考えられています。

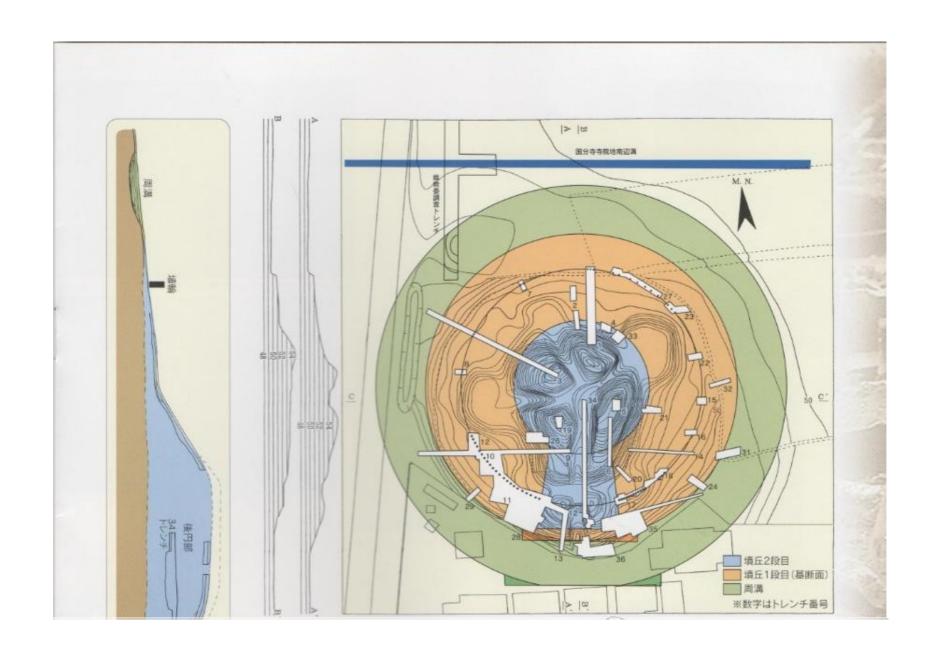
図-3.トレンチ配置図

※ベースの図は「甲塚古墳賃貸賃」「栃木県考古学会誌」第11集をもとに作成しています。

墳丘:これまでの研究成果を踏まえて今回調査を行いましたが、調査前の状況は、古墳の墳丘は明治一六年と二六年の三回にわたる発掘によって幾つかに分断されており、石室のあった場所も大きく掘り窪められていました。これらの攪乱が著しいため通常の古墳の調査方法と違った方法をとりました。それはトレンチと呼ばれる試掘坑の配置を本来ならば古墳の主軸に対して東西南北方向に設定するのですが、この位置が攪乱により崩されているため、その位置を避けてトレンチを設定しました。
