三津屋古墳(北群馬郡吉岡町)

三津屋古墳

本古墳は、全国でも極めて数の少ない（正）八角形墳である。

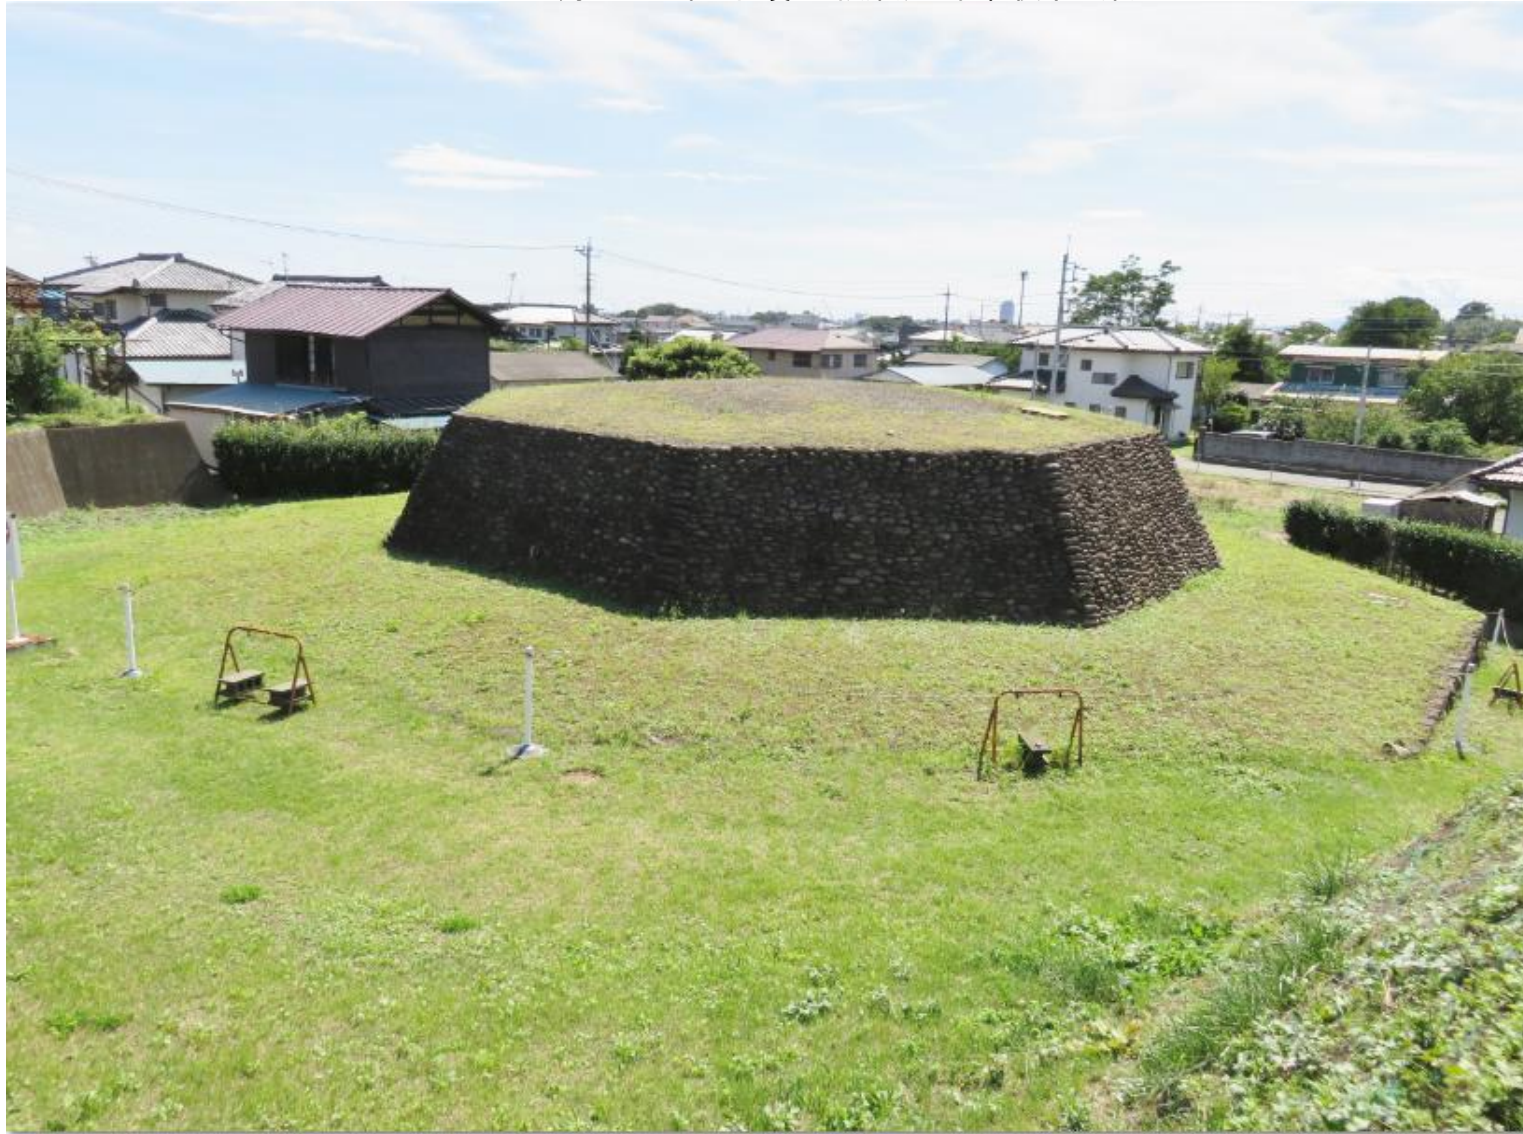
これが正八角形の三津屋古墳/二段築成/7世紀後半の築造

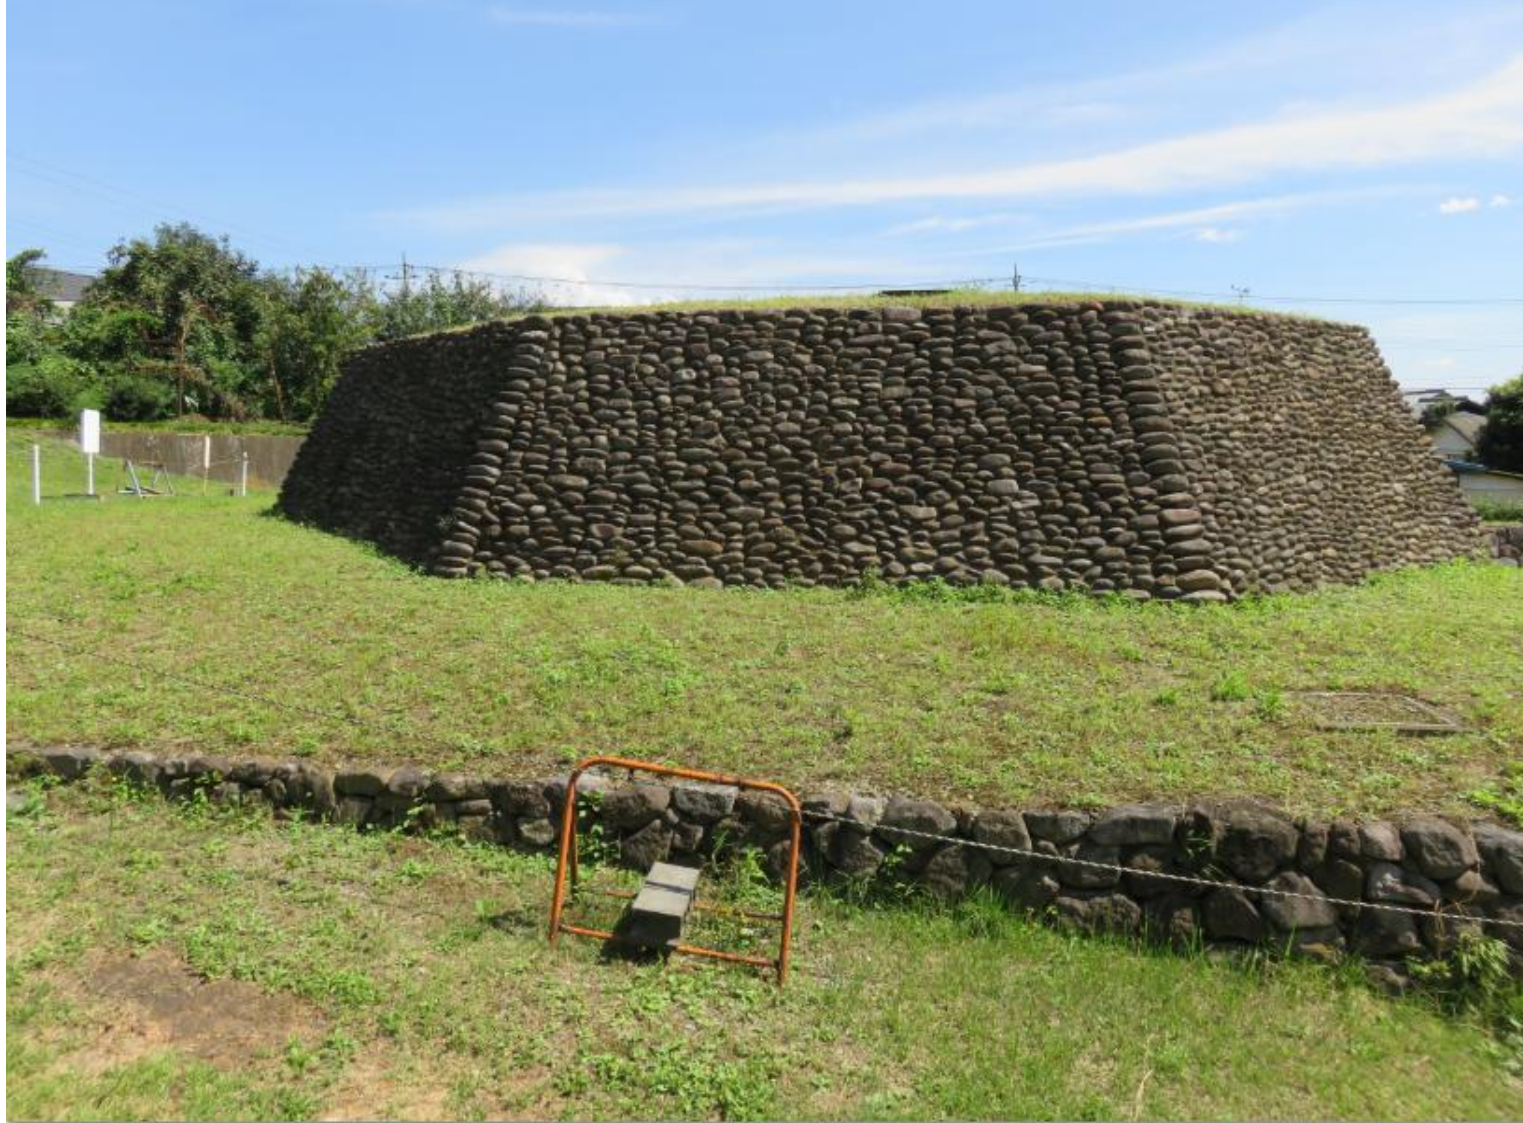
墳丘下段の縁辺部には列石が配され、上段は扁平な川原石で丹念に葺かれている/墳丘の周囲には周堀が巡る/西側から見たところ

墳丘は二段築成で周堀を持ち、その規模は墳丘対角間で二十三・八m、残存高四・五mである。八角形の一边の大きさは、下段で約九・〇m、上段で約六・〇mを有する。墳丘の企画設計に当たっては唐尺（一尺≒三〇cm）が使用されたことが推測される。墳丘下段の縁辺部には列石が配され、上段は扁平な川原石で丹念に葺かれている。

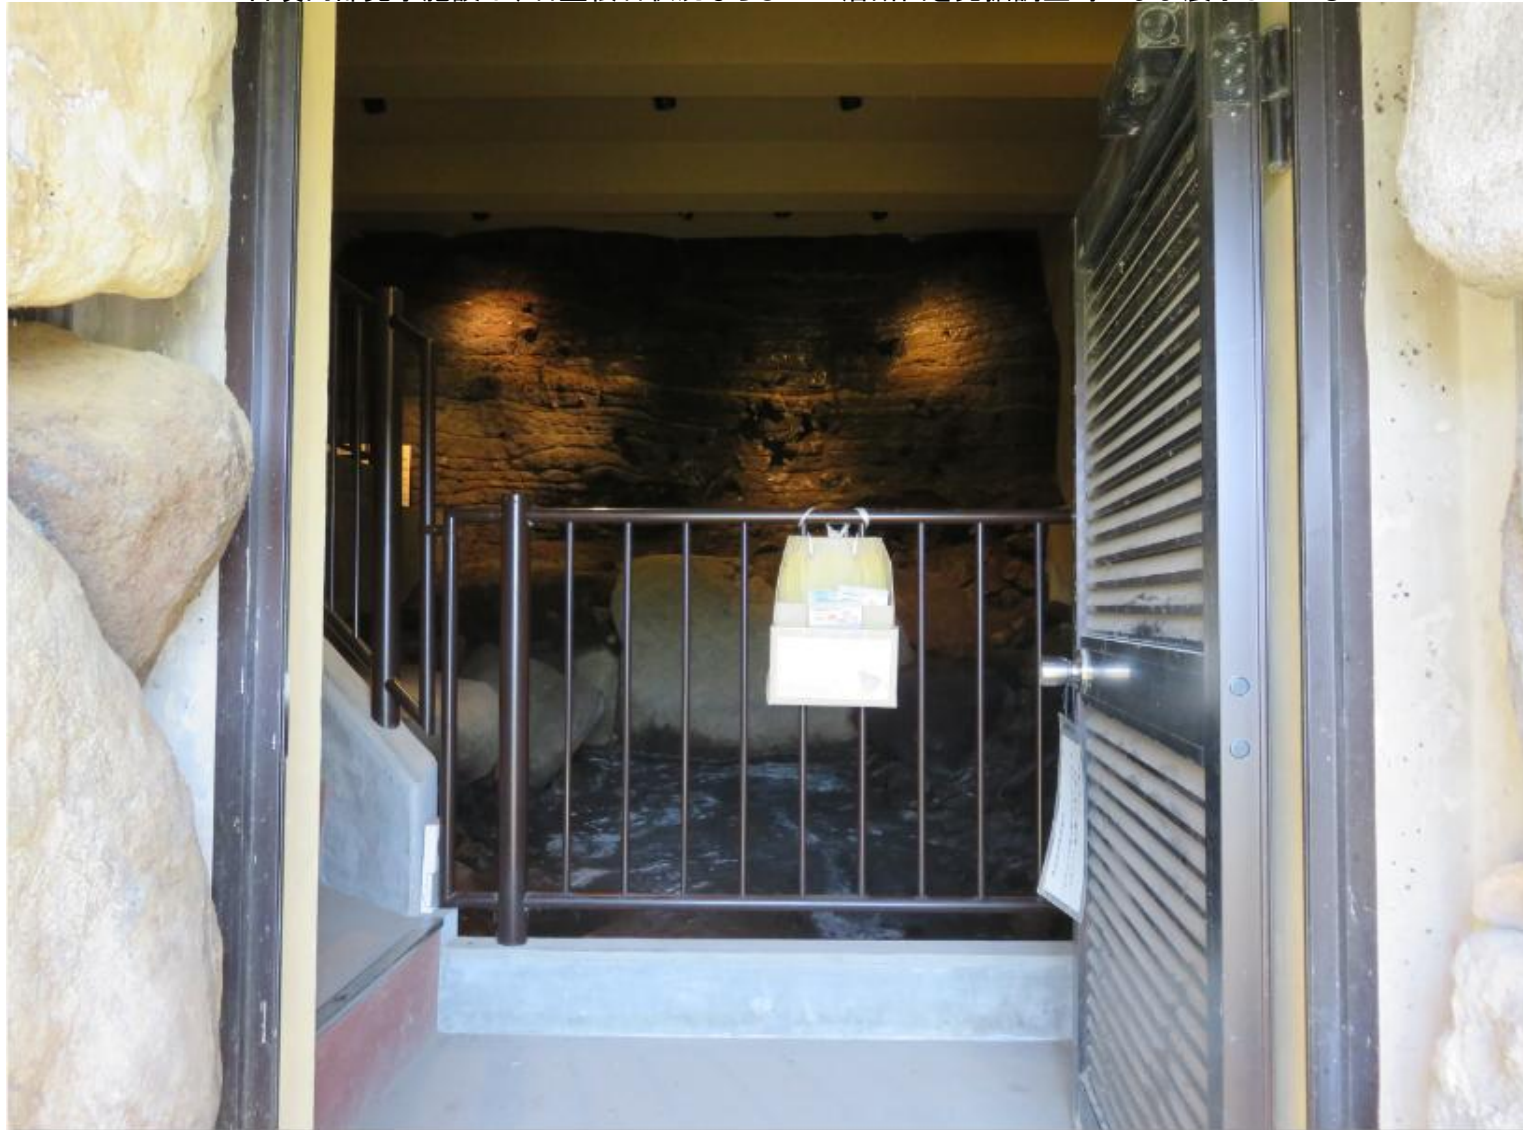
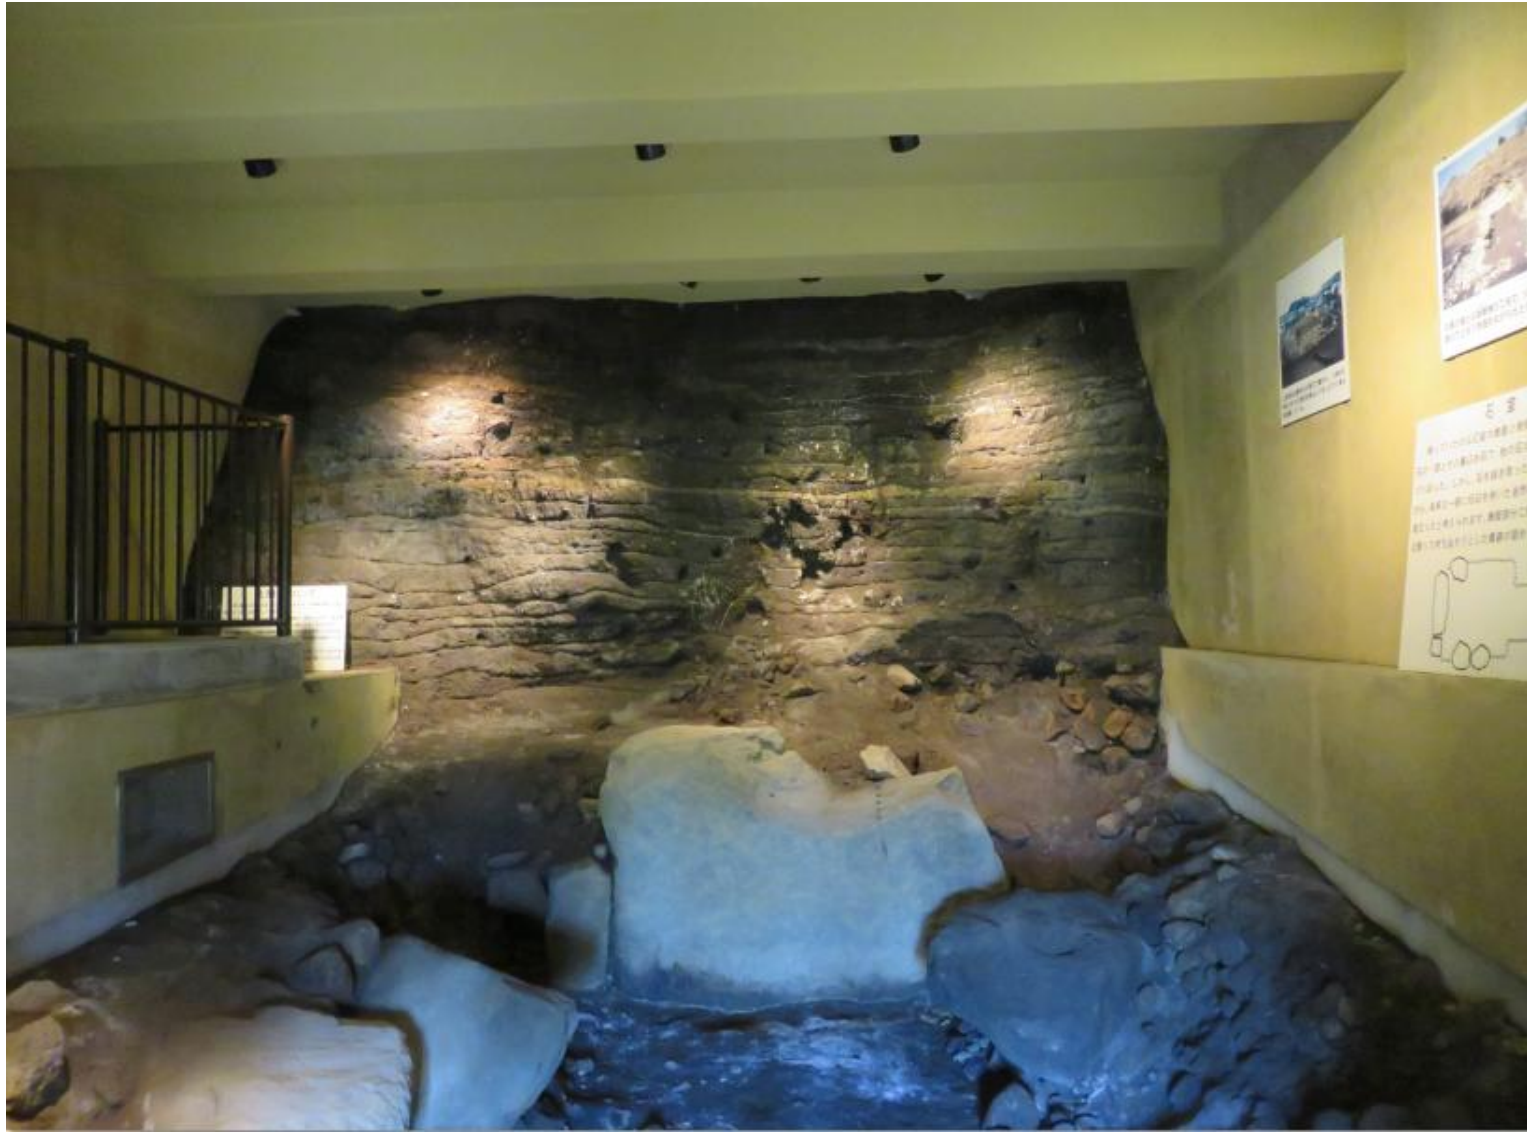
古墳内部見学施設は、石室根石状況ならびに土層断面を発掘調査時のまま展示している

本古墳は、調査時の葺石・列石・盛土を一部修復し、欠失部分は調査結果から復元した。また、古墳内部見学施設は、石室根石状況ならびに土層断面を発掘調査時のまま展示した。

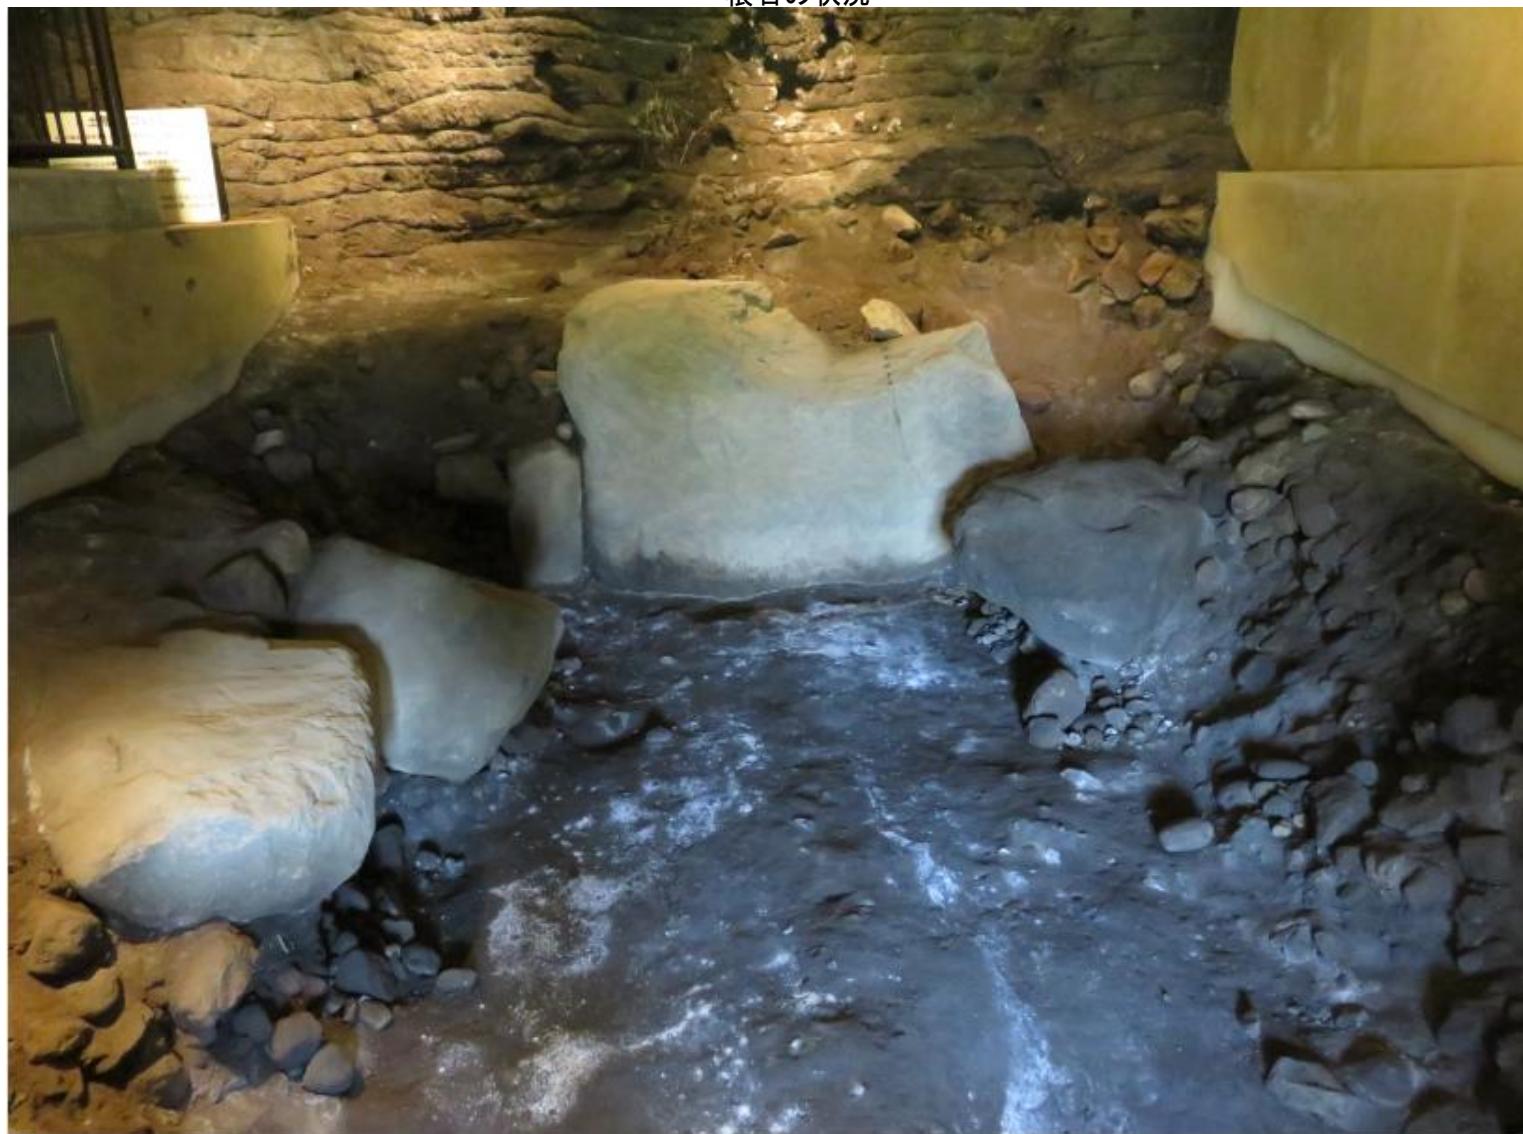
根石の状況

残っていたのは石室の奥壁と側壁を構成していた根石の一部とその裏込め石で、他の石はすべて持ち去られていました。しかし、石を抜き取った跡に残る窪みなどから、本来は一部に切石を用いた自然石主体の横穴式石室だったと考えられます。奥壁部分に残った大きな石には割って持ち出そうとした傷跡が認められます。

石室は破壊されていたが、奥壁石や側壁根石の抜き取り跡から、一部切石を用いた自然石乱石積の横穴式石室であったと思われる。副葬品は盗掘により発見できなかった。

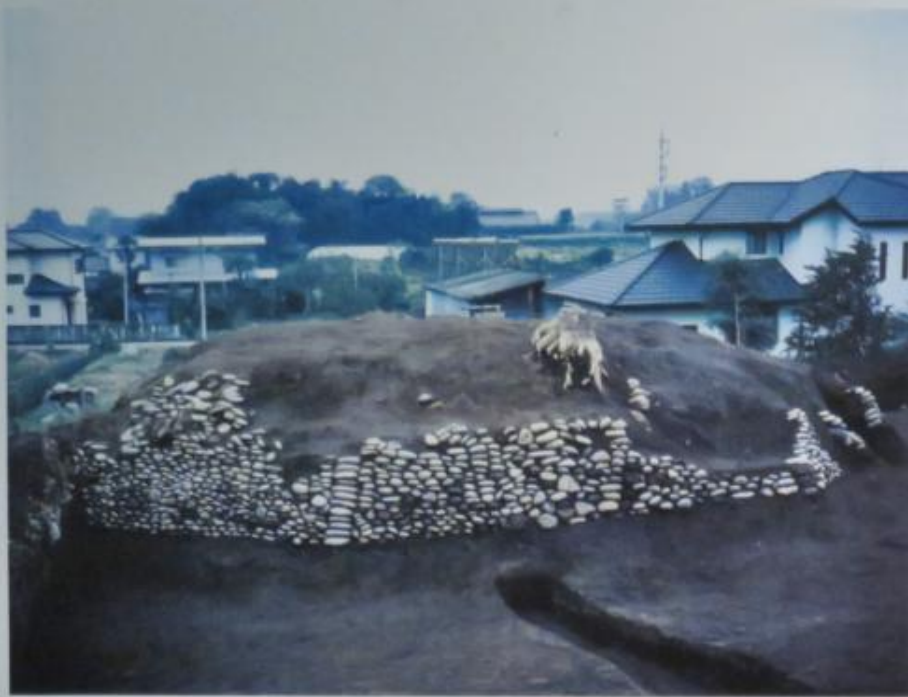
上段墳丘は扁平な川原石で葺かれ、八角形の角は大きな川原石を積み上げることで八角形を強調している。

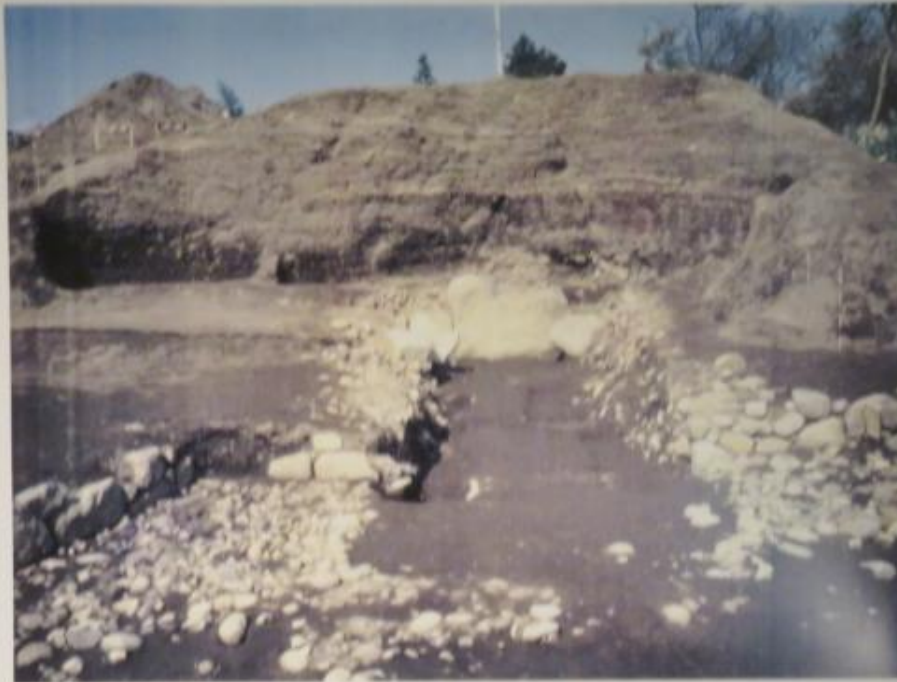
古墳の盛土は版築はんちく様の工法で、10~20cmの厚さで土をつき固めながら仕上げている。

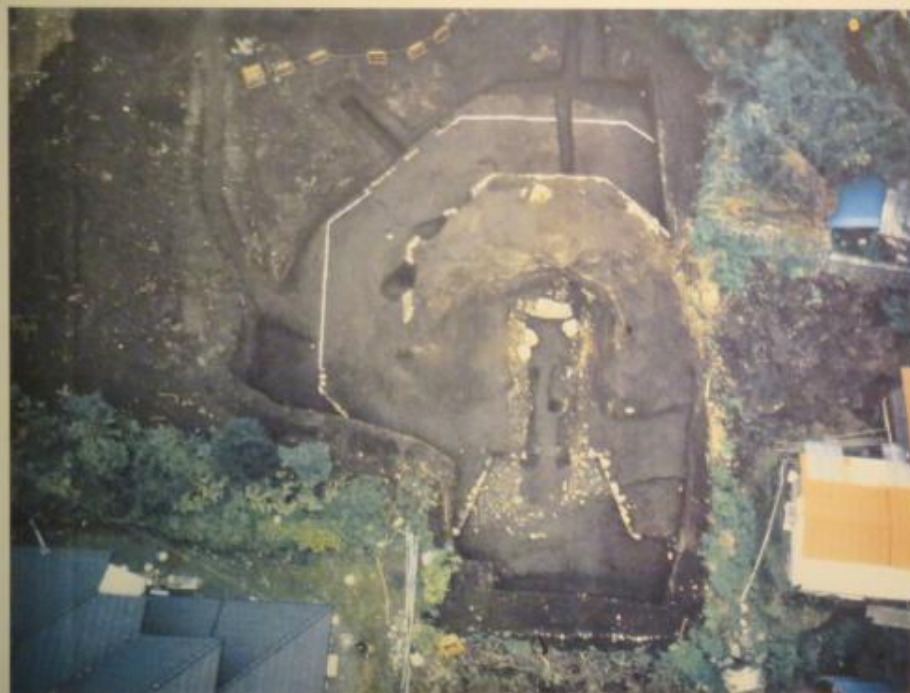
唐尺が用いられていると云う

八角形の企画は玄室奥壁を中心として
八等分している。

八角形の企画は、玄室奥壁を中心として石室主軸をほぼ真北に向け、八等分している。
