相模国分寺跡(海老名市)

相模国分寺跡

相模国分寺跡 発掘調査で明らかになった様子

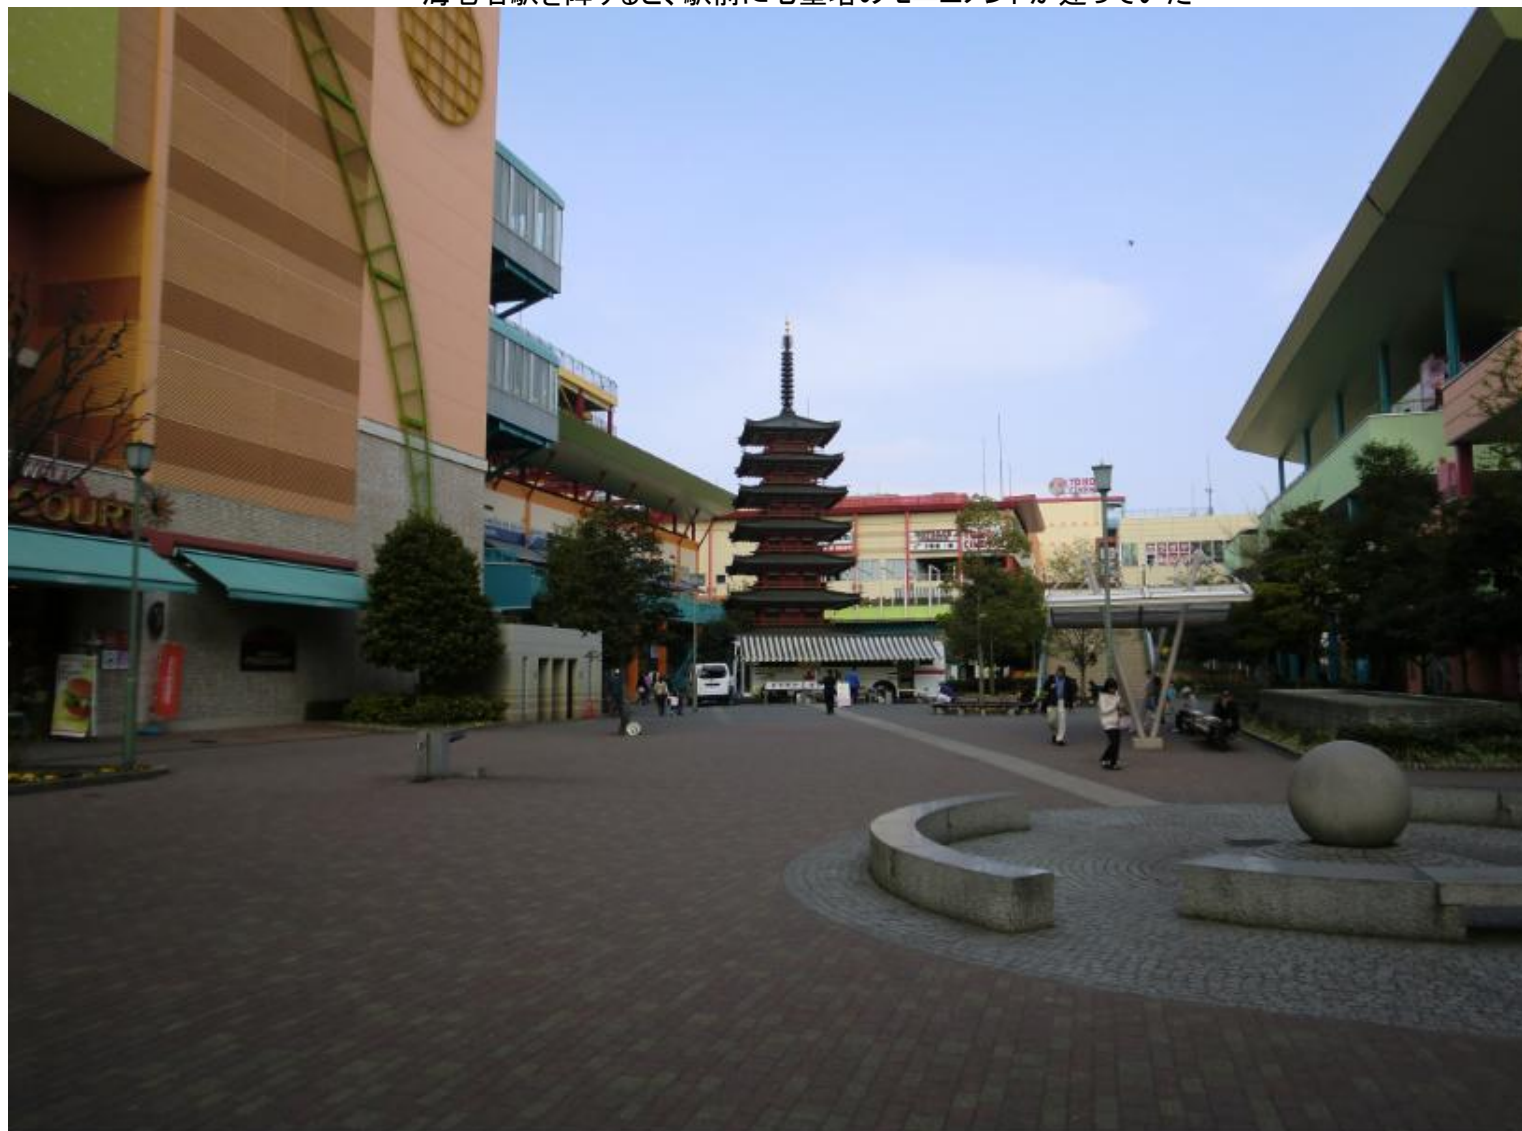
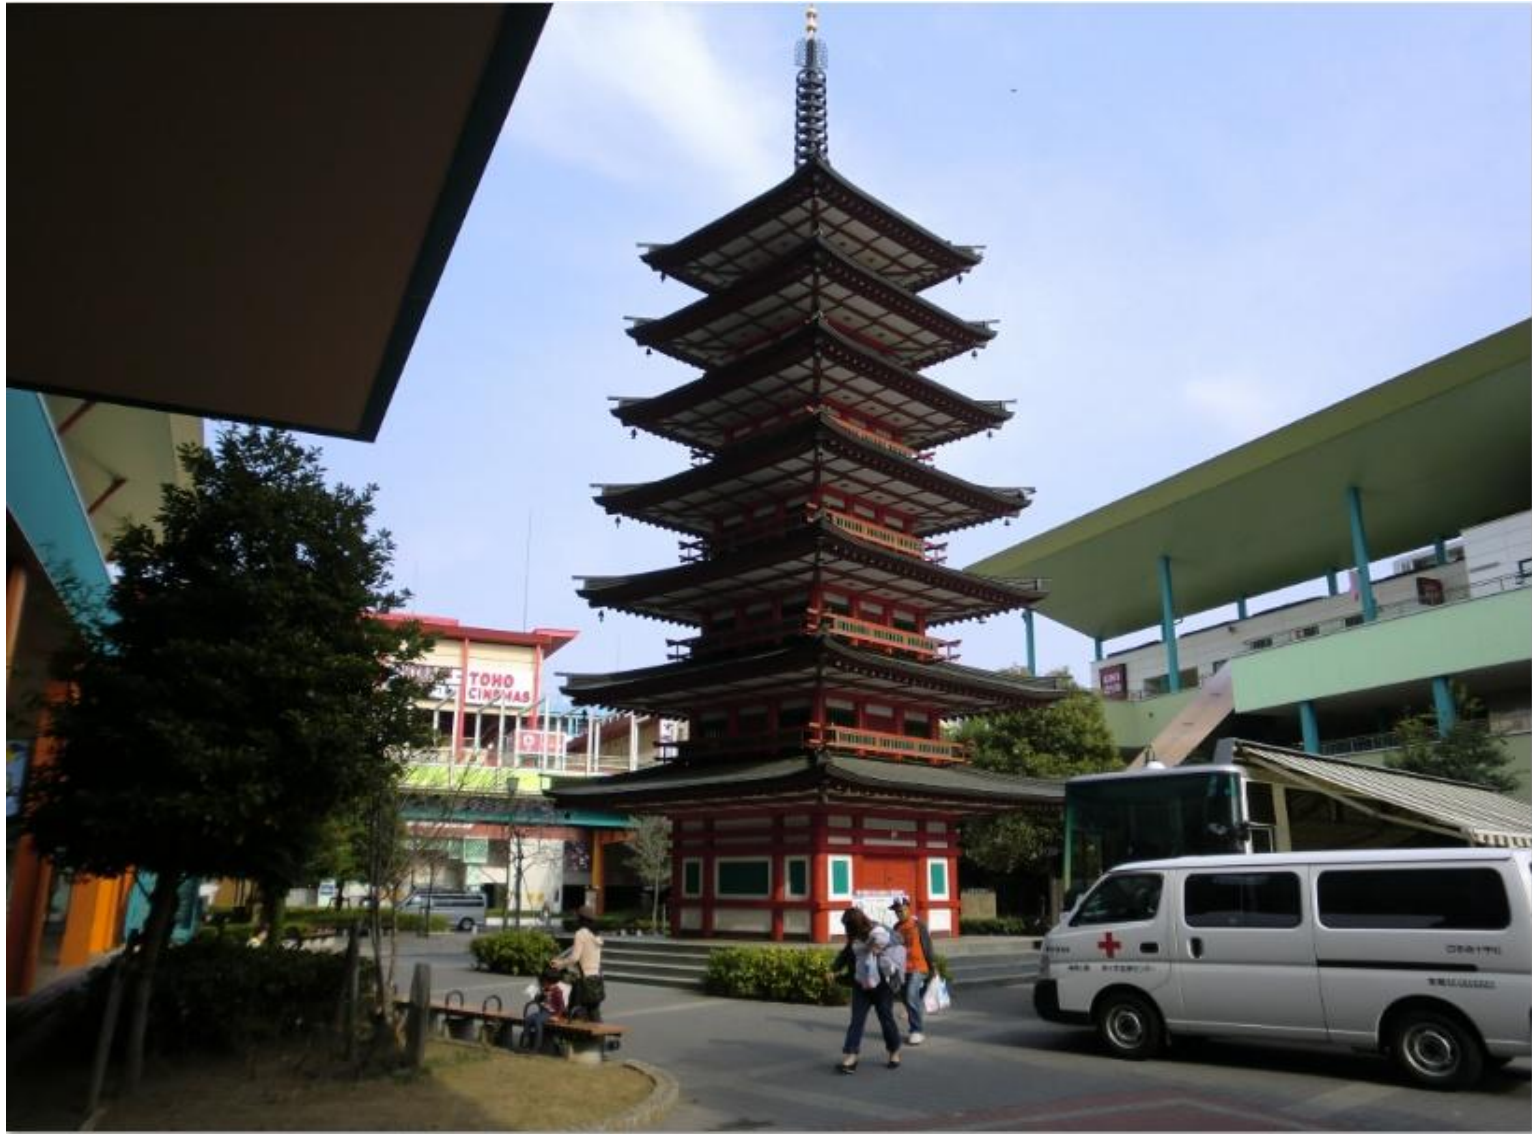
説明板に大岡實の名がみえる/実物大の約三分の一のスケールらしい

国分寺の塔には、国家の平和を祈る金光明嚴王経が安置されていました。過去2回行なわれた発掘調査によると基壇（建物の基礎となる土壇）は、一辺の長さが二〇・四m、高さは一・三mの規模で、残存する礎石から塔の初重の広さは一〇・八m四方、塔の高さは六五mにも及ぶものであったと推定されています。

この塔は、海老名市観光協会が、故大岡實氏の復元図を基に実物大の約三分の一のスケールで建設したモニュメントであります。

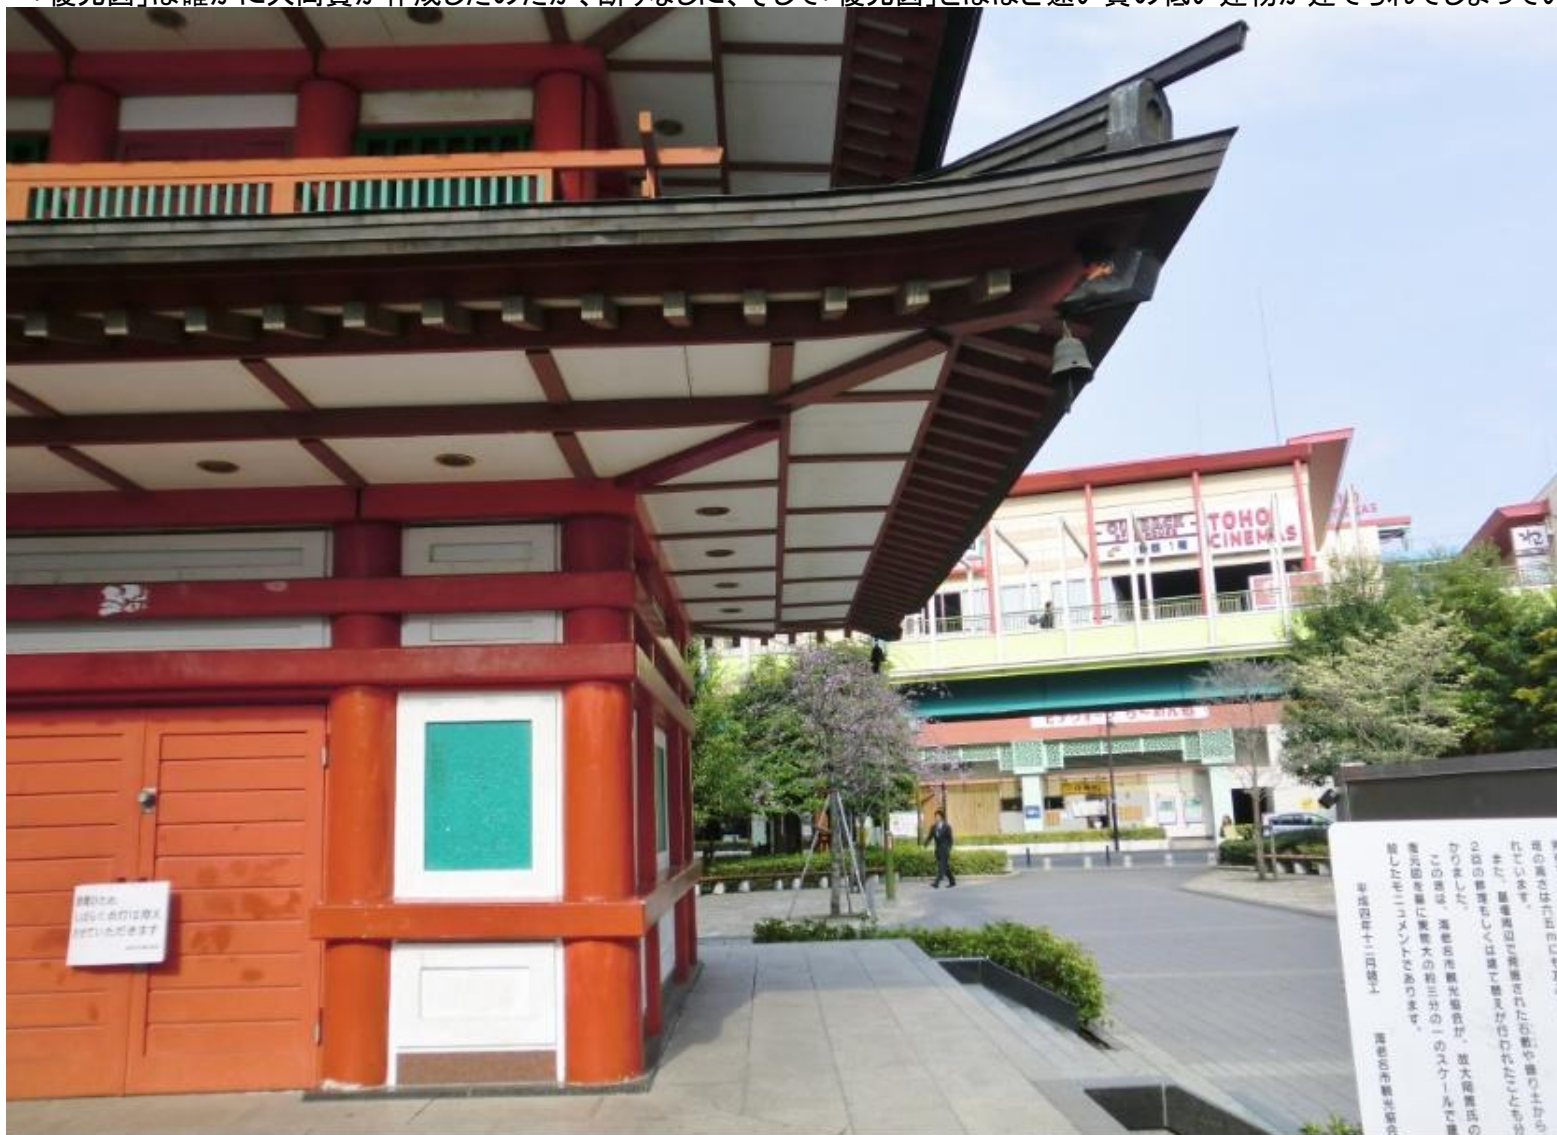
これがその「大岡實の復元図」/せめて「大岡實の復元図を参考に」としてもらいたいのだが

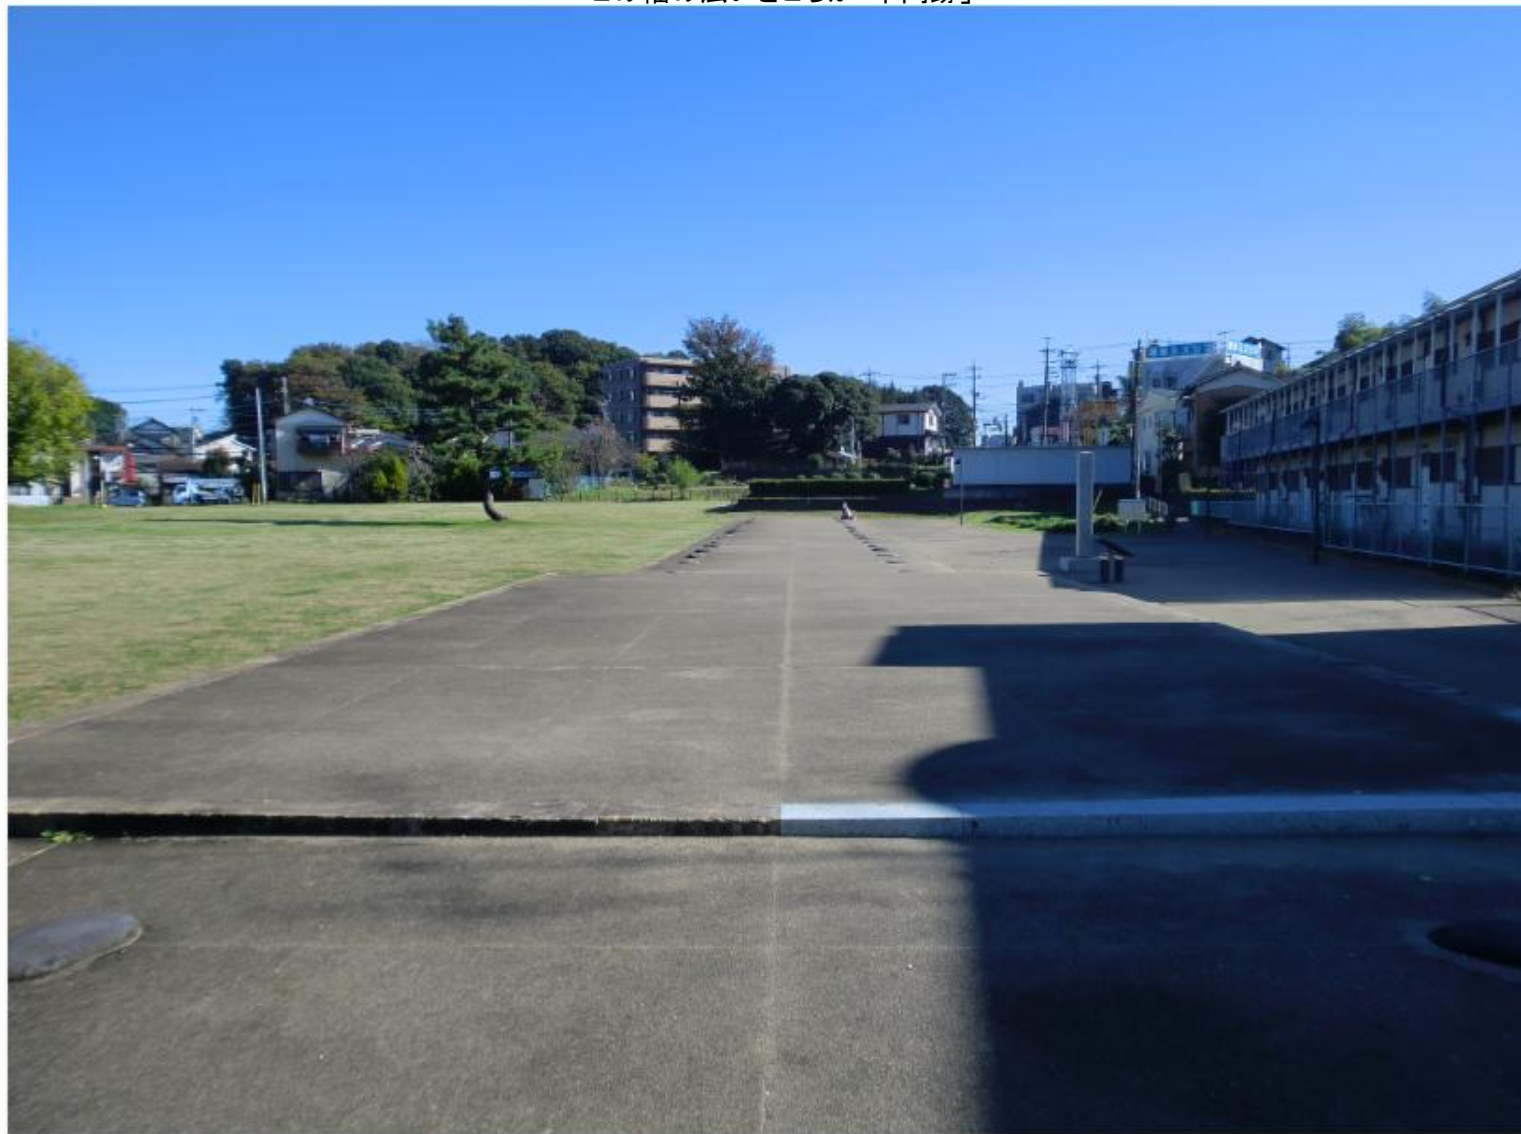
この幅の広いところが「中門跡」

中門跡・南面廊跡は、1966(昭和41)年と1993(平成5)年に発掘調査が行われました。中門の基壇土は、耕作などで削り取られてほとんど残っていませんでしたが、南面廊との関係から正面20.7m(69尺)、側面10.8m(36尺)の基壇であったと推定されています。

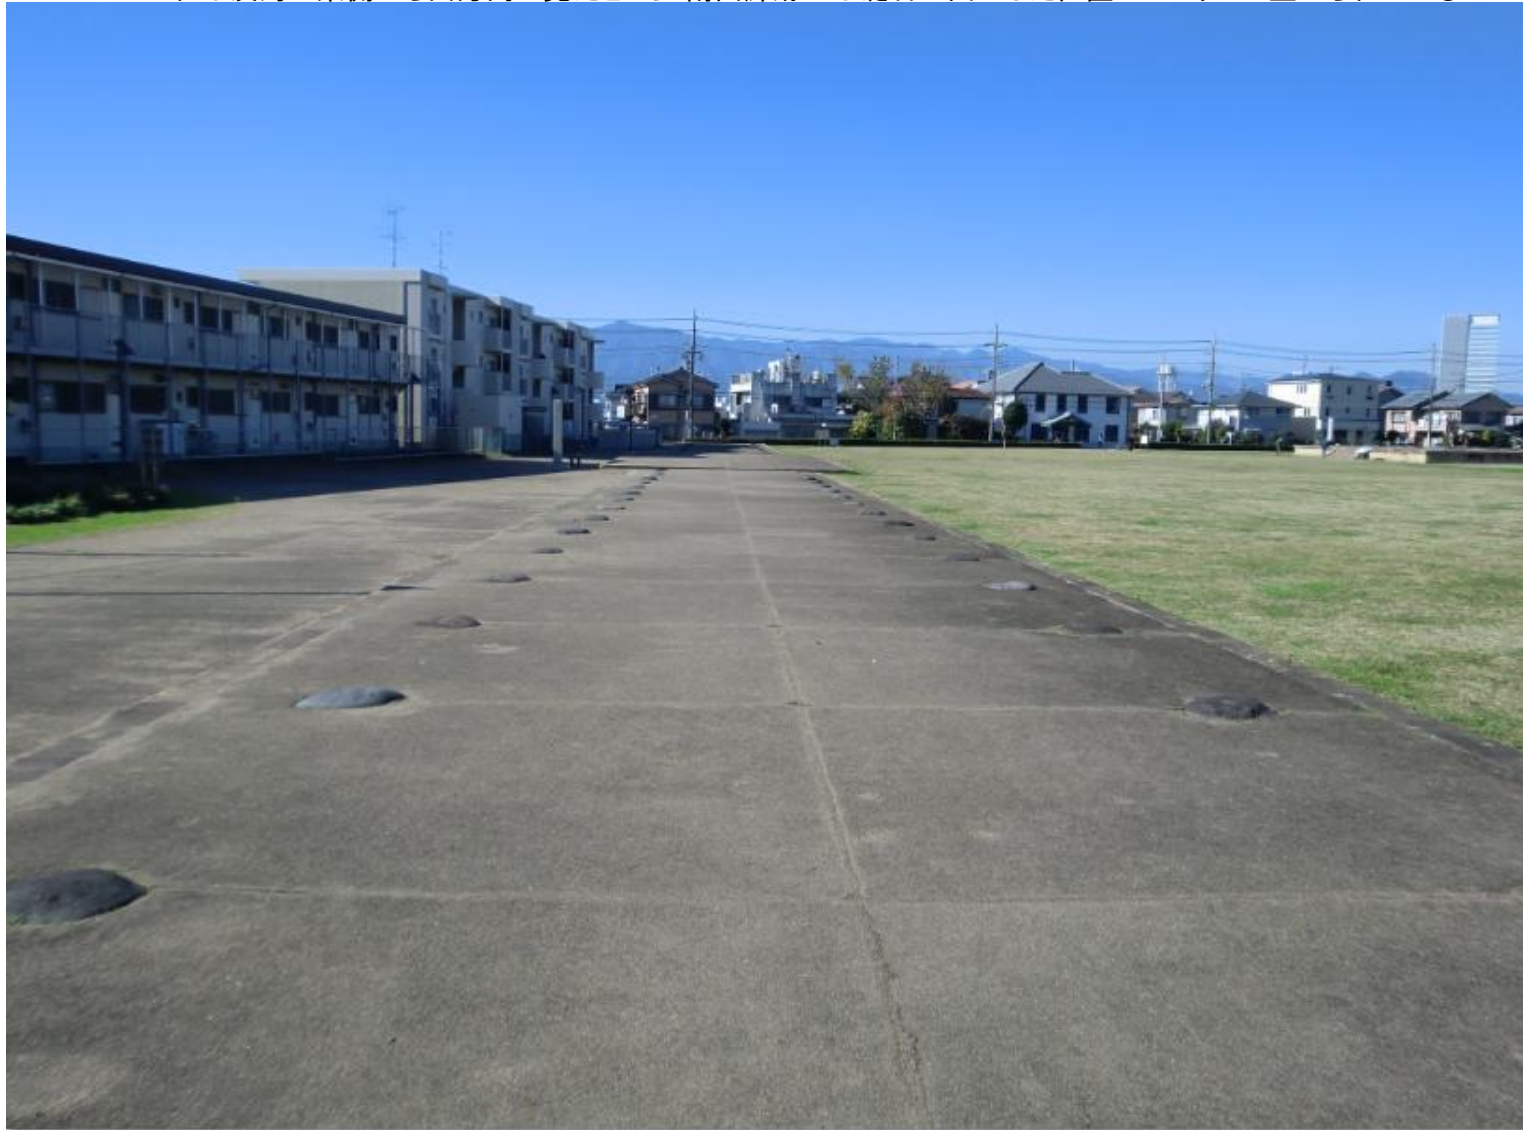
これは反対に東側から西方向に見たところ/南面廊跡には礎石が出土した位置にレプリカが並べられている

囲では10個の礎石が旧位置に残っていました。この礎石から南面廊は梁行柱間が5.4m(18尺)桁行柱間が3.0m(10尺)の等間隔になります。また、礎石の上に残る柱の焼失痕から直径約30cm(1尺)の柱であったと推定されています。

発見された廊跡の礎石は、遺構保護のため埋め戻し、同じ位置に河原石を使って再現しました。中門の基壇は、推定範囲を表示してあります。

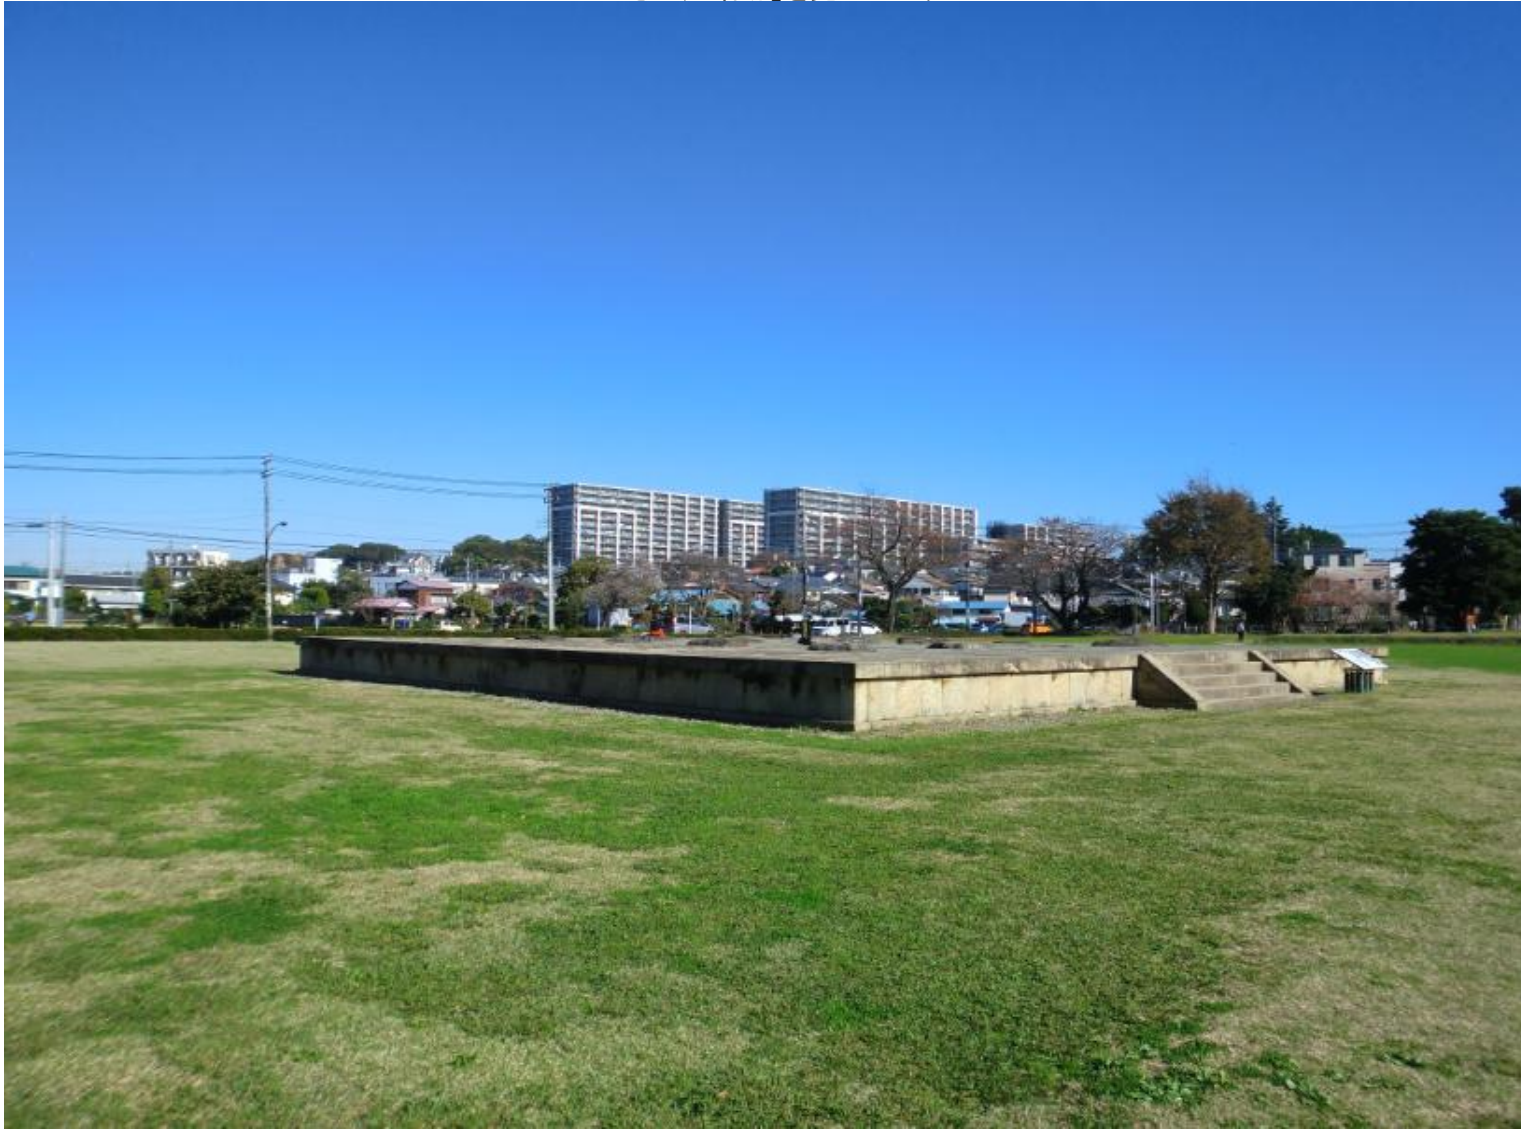
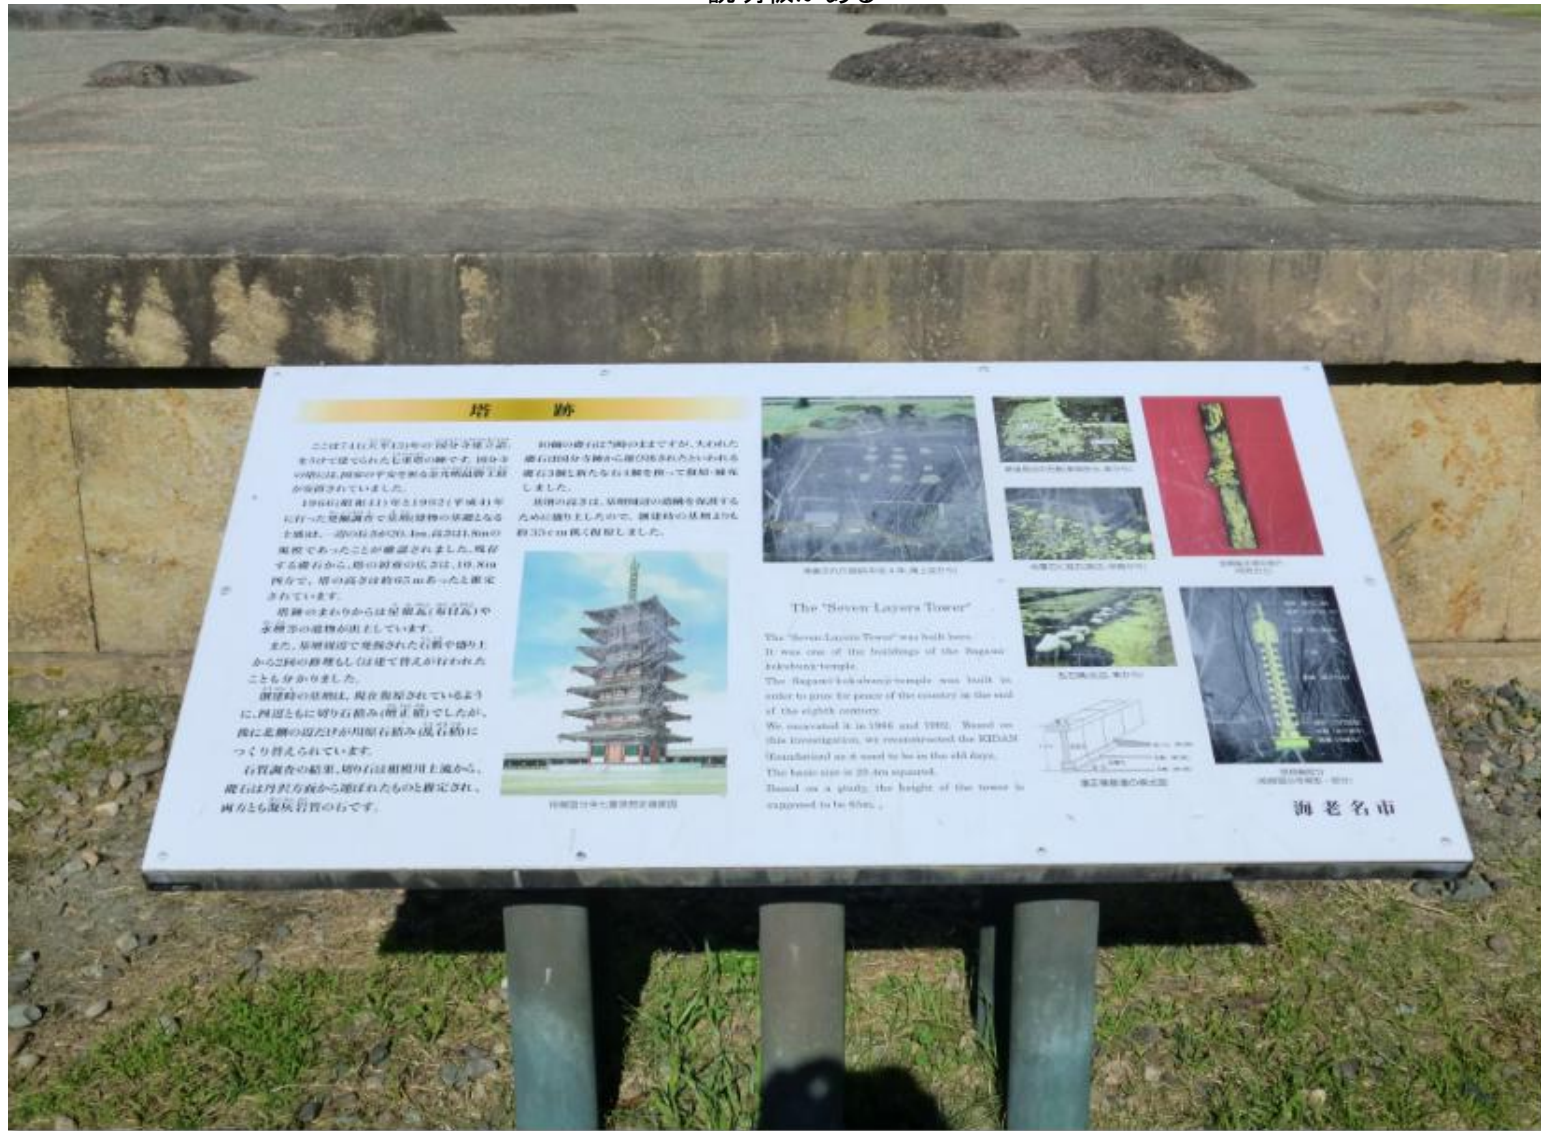
塔 跡

1966(昭和41)年と1992(平成4)年に行った発掘調査で基壇(建物の基礎となる土盛)は、一辺の長さが20.4m、高さは1.8mの規模であったことが確認されました。残存する礎石から、塔の初重の広さは、10.8m四方で、塔の高さは約65mあったと推定されています。

創建時の基壇は、現在復原されているように、四辺ともに切り石積み(増正積)でしたが、後に北側の辺だけが川原石積み(乱石積)につくり替えられています。

10個の礎石は当時のままですが、失われた礎石は国分寺跡から運び出されたといわれる礎石3個と新たな石4個を使って復原・補充しました。

基壇の高さは、基壇周辺の遺構を保護するために盛り土したので、創建時の基壇よりも約35cm低く復原しました。

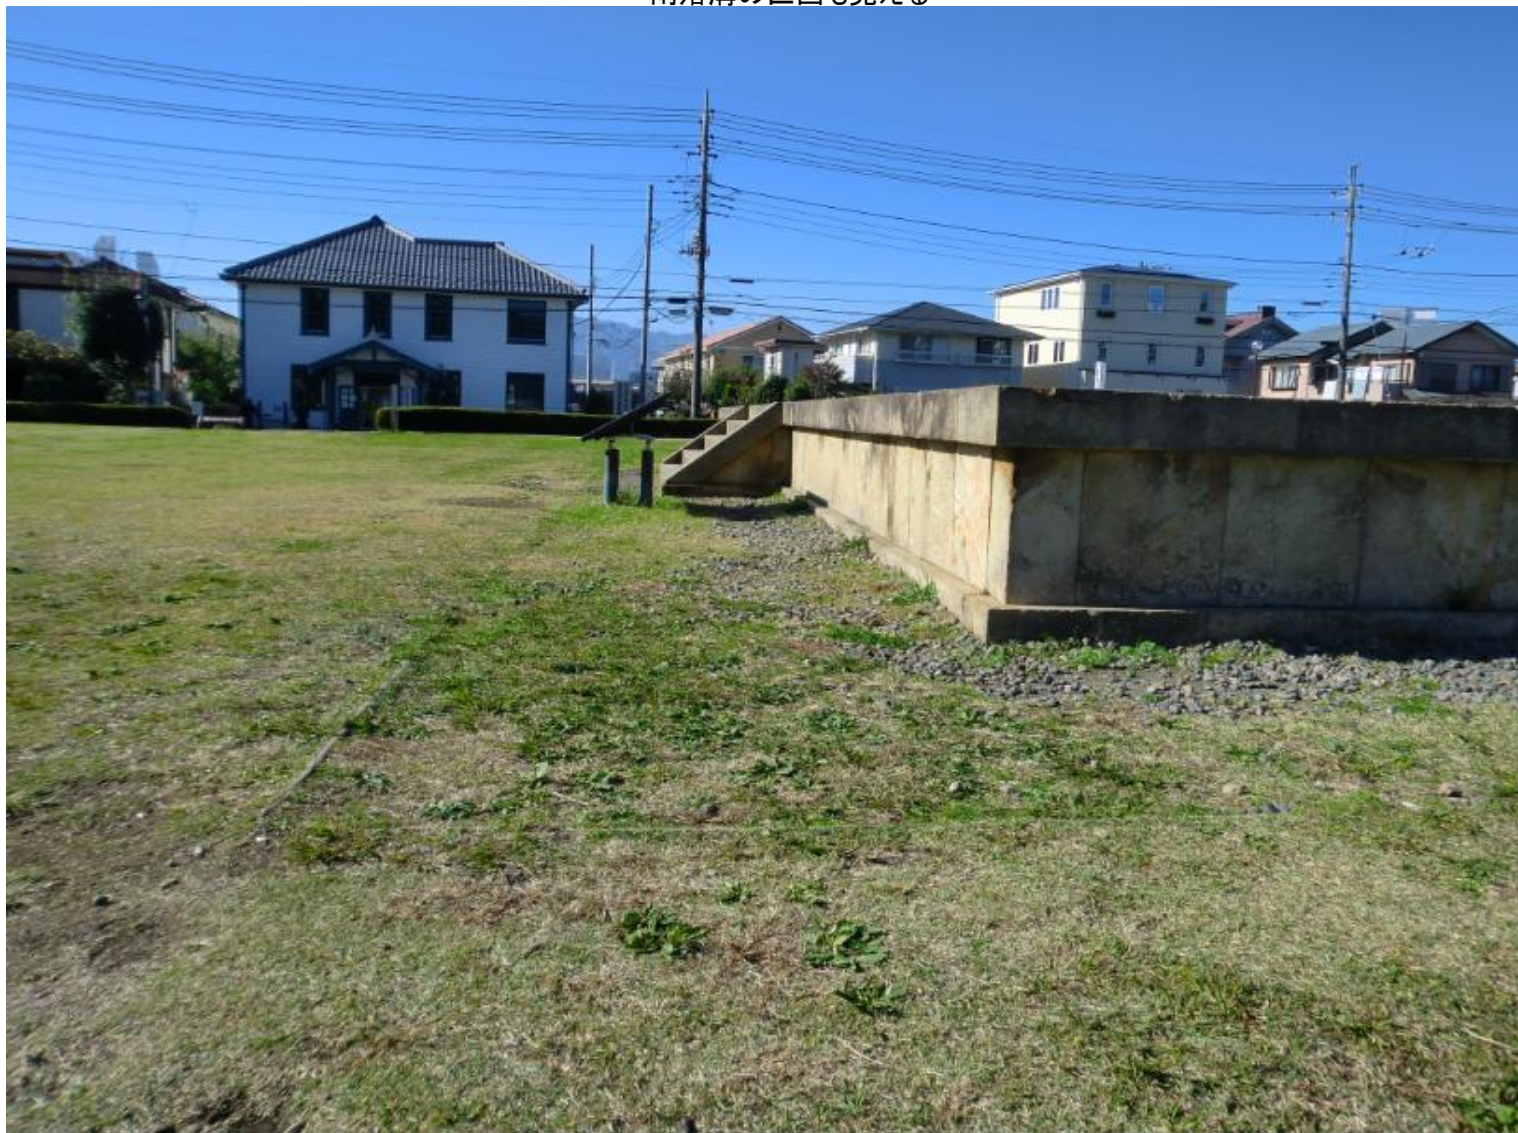
雨落溝の区画も見える

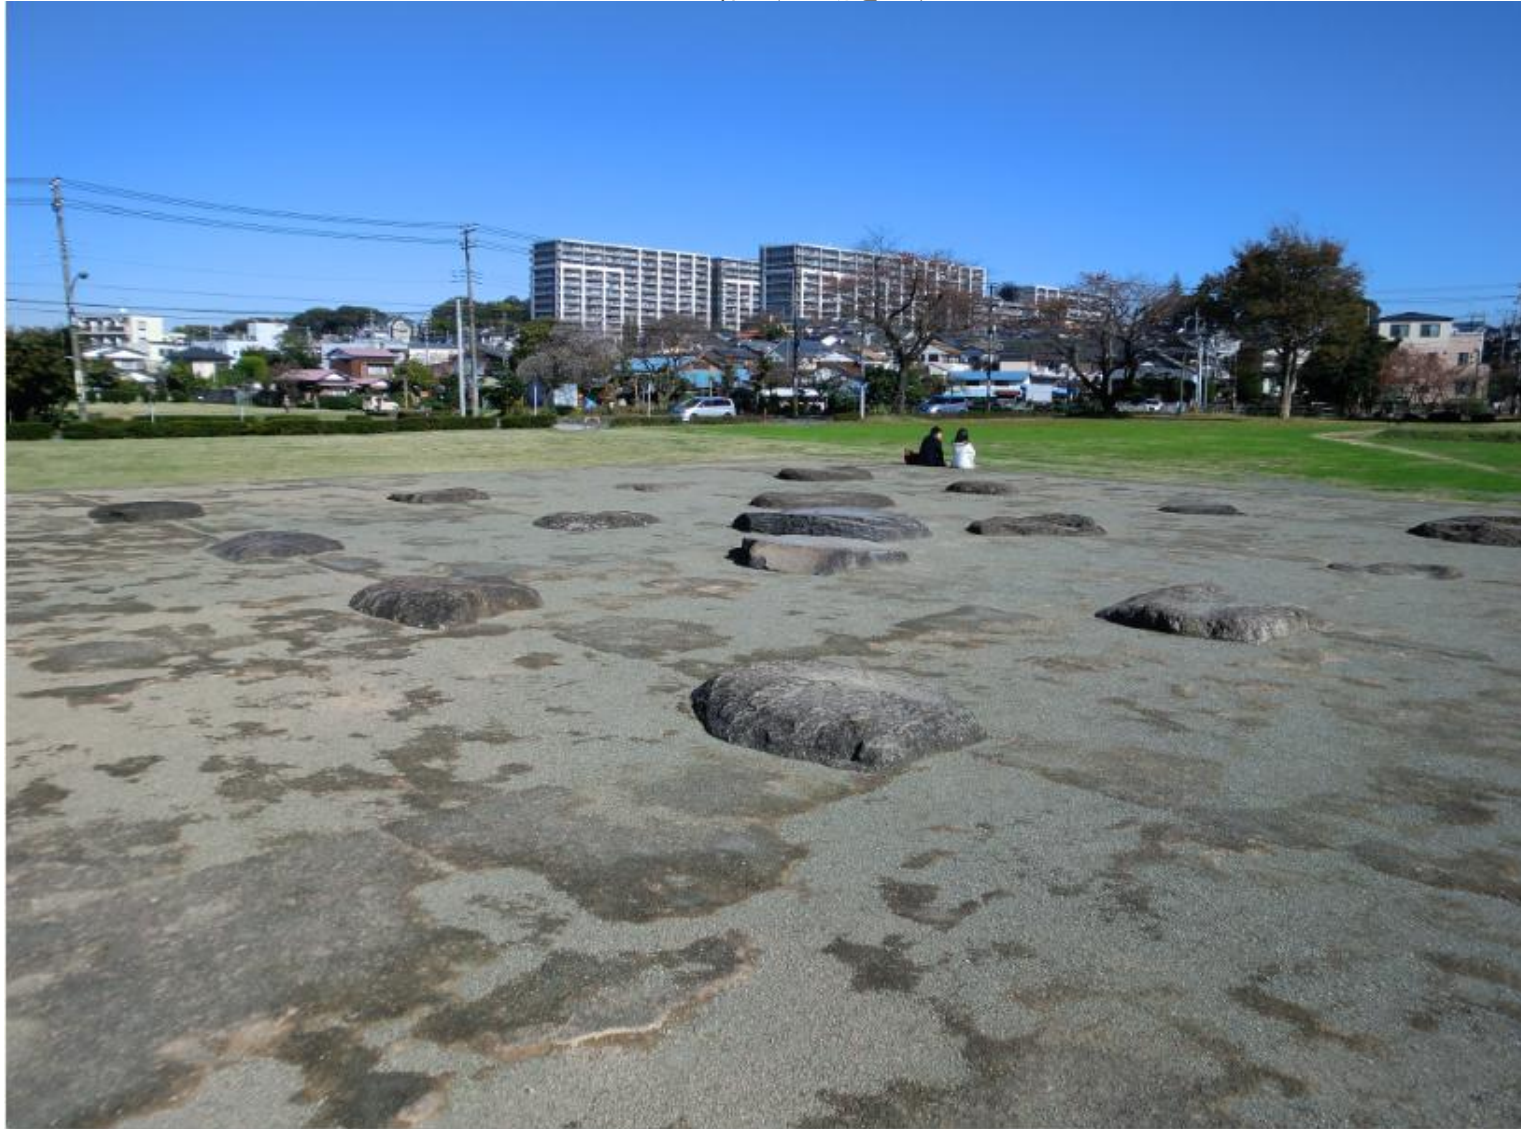
これは塔の礎石跡を示す

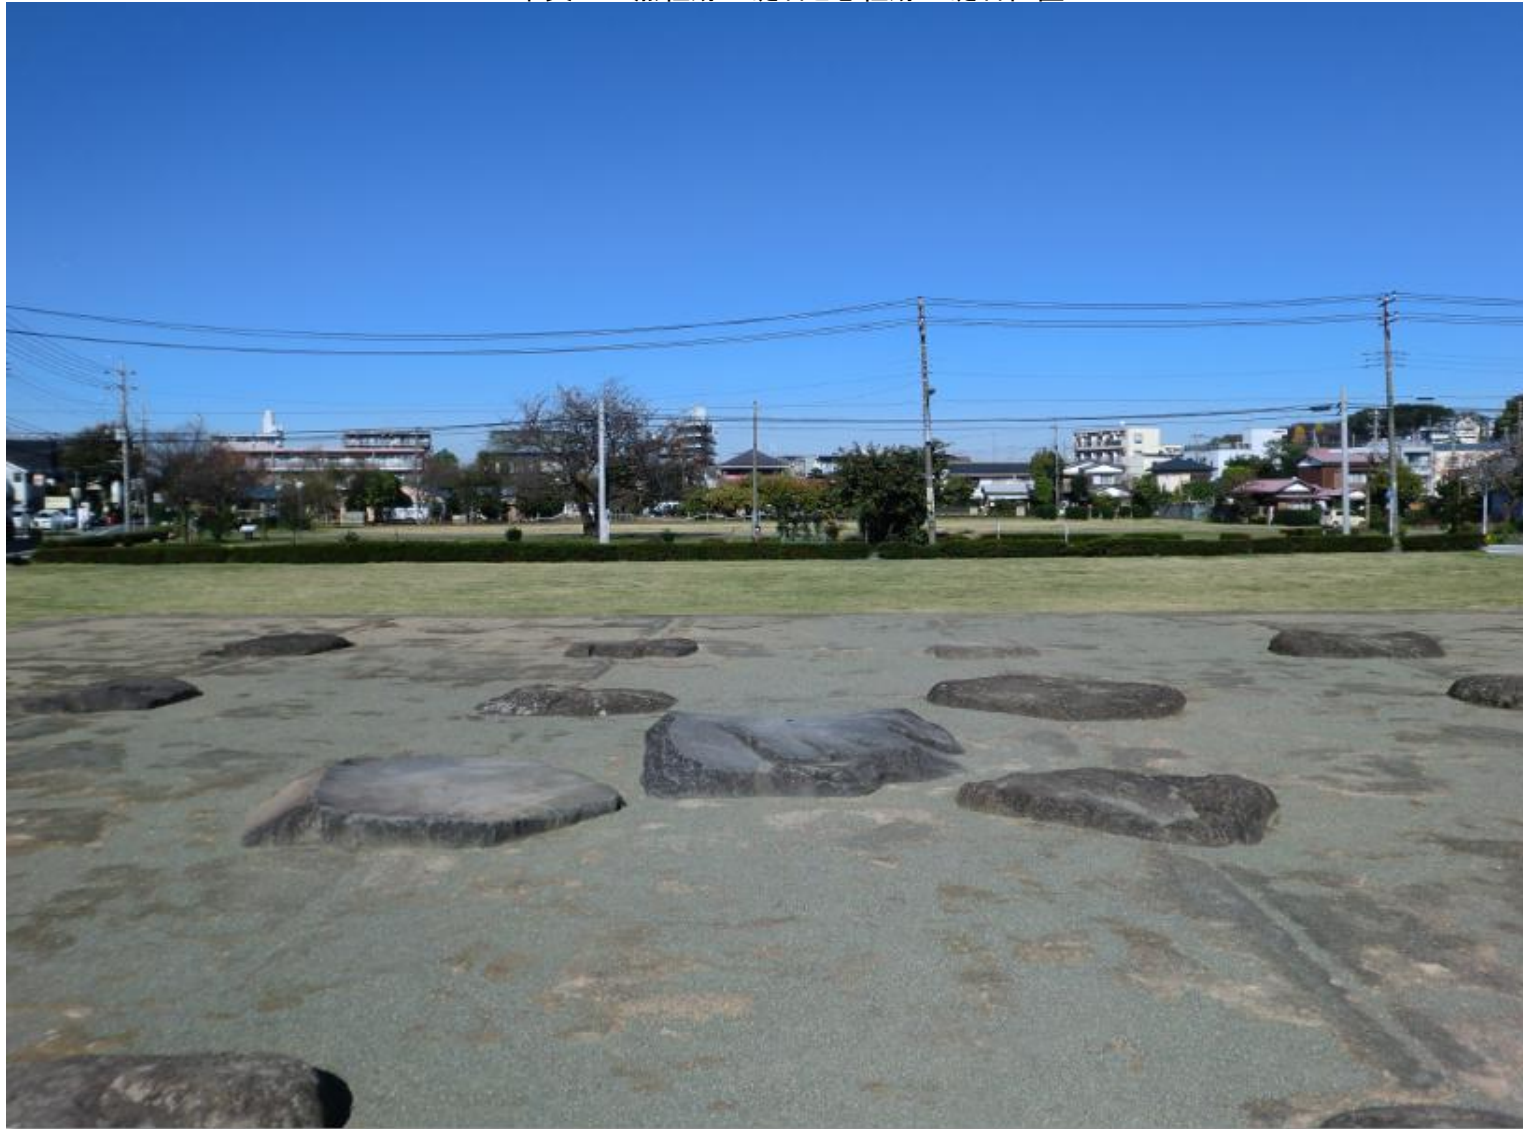
中央が四点柱跡の礎石と心柱跡の礎石位置

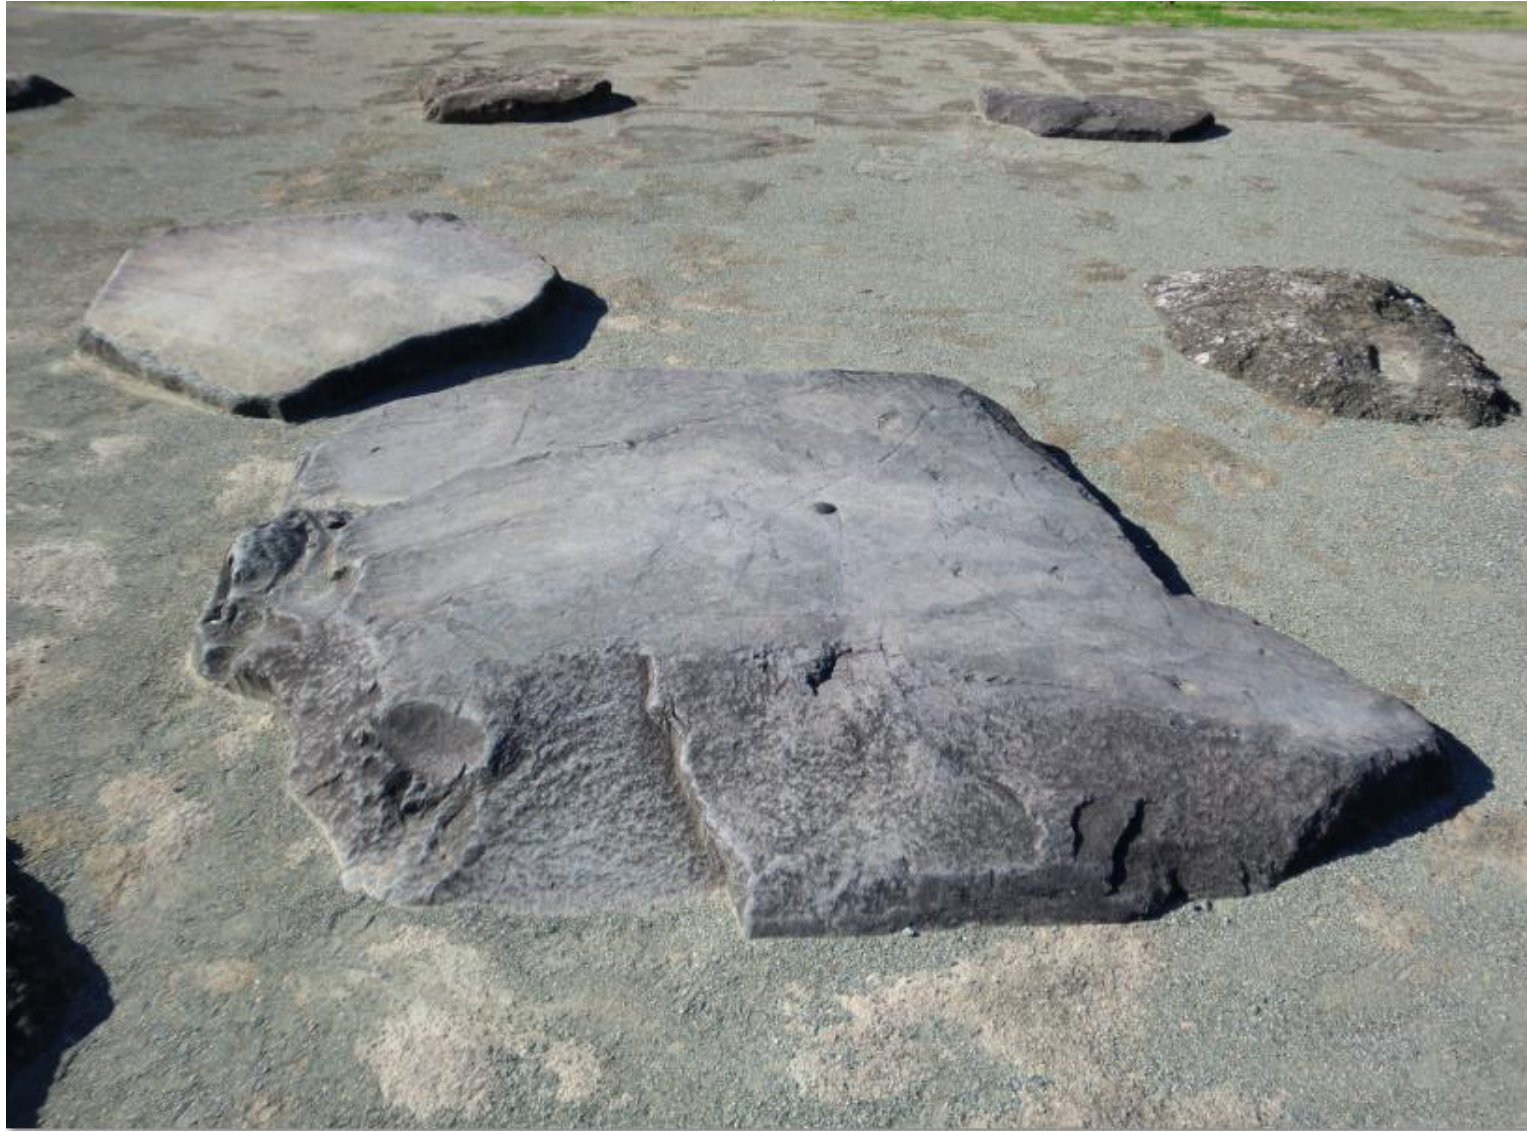
この大きな礎石が心礎跡

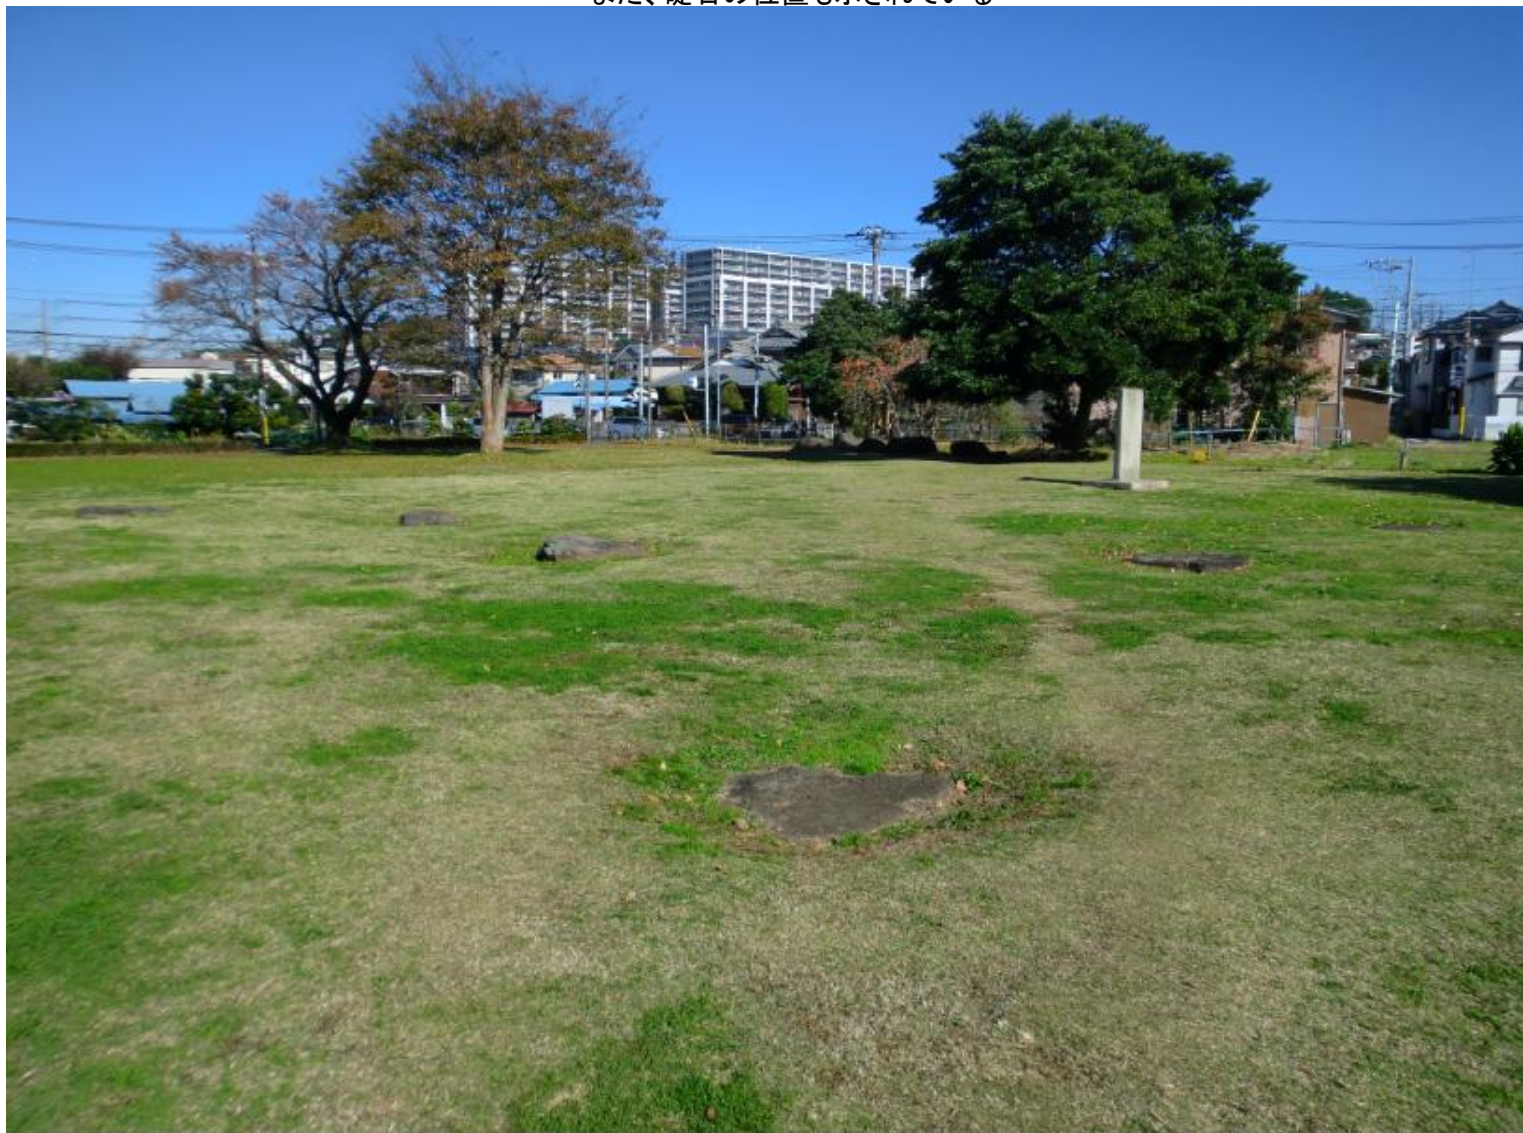
また、礎石の位置も示されている

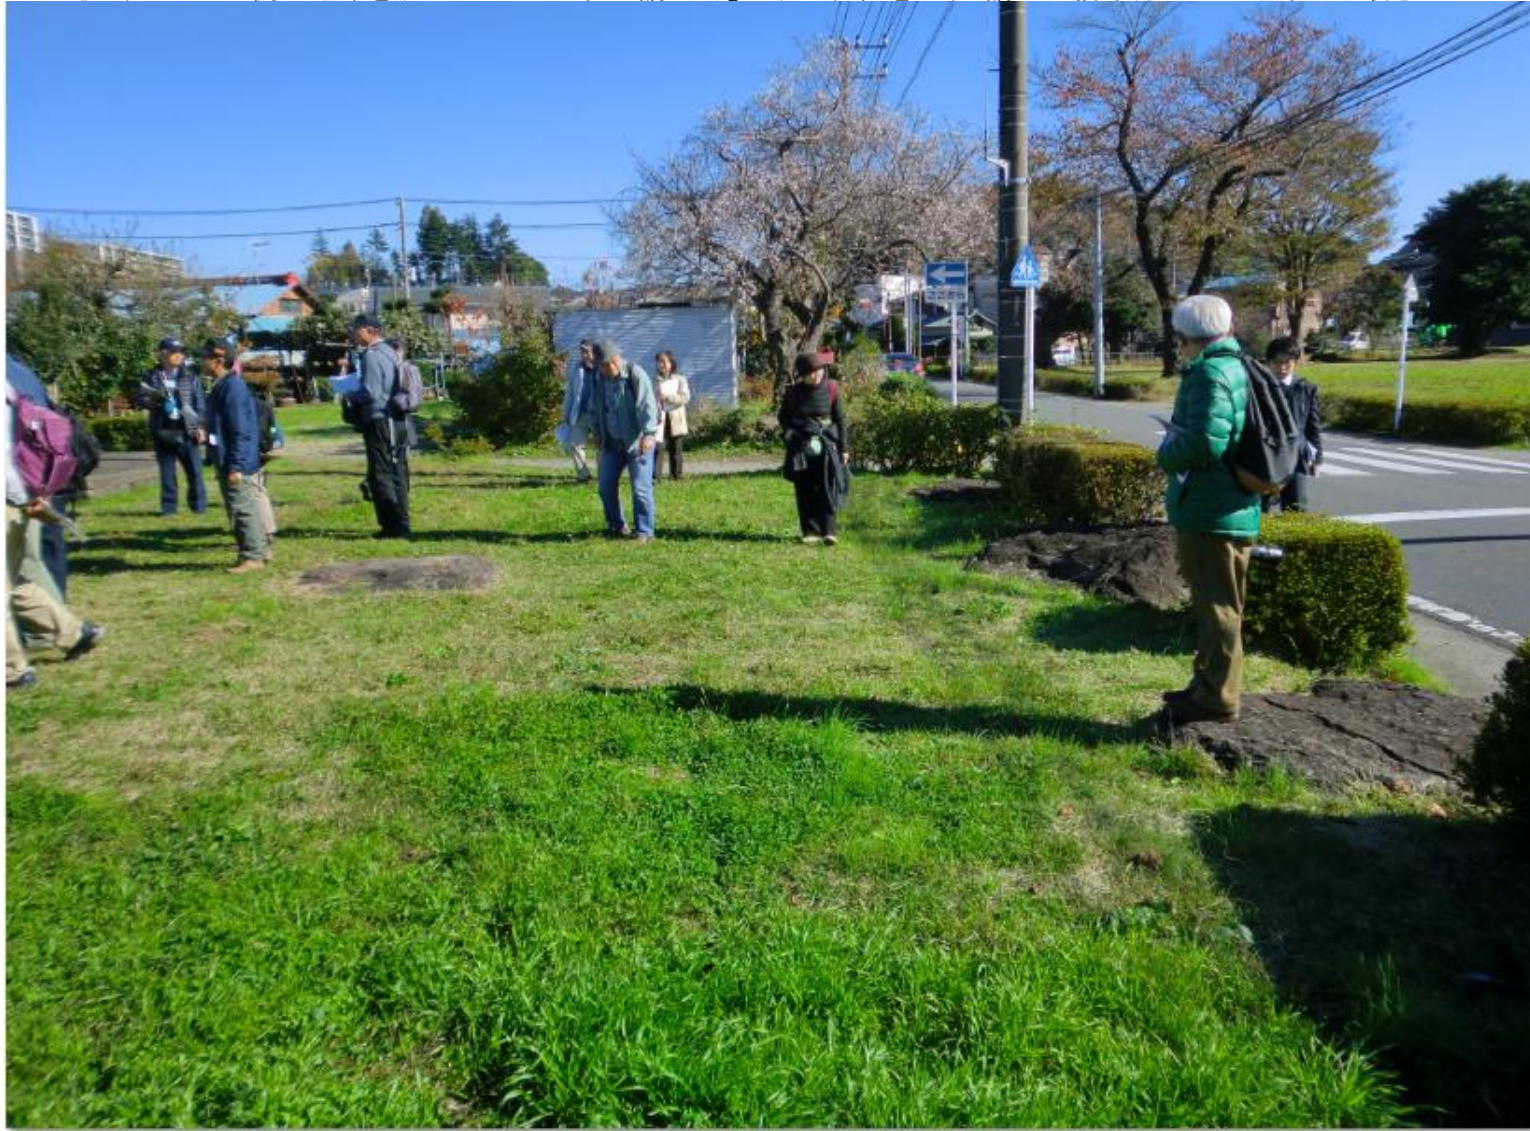
さて、これは北側の道路を渡ったところにある「講堂跡」の礎石位置を示す/講堂の前半分ほどが道路で破壊されている
