相模国分寺跡(海老名市)

相模国分寺跡

相模国分寺跡 発掘調査で明らかになった様子

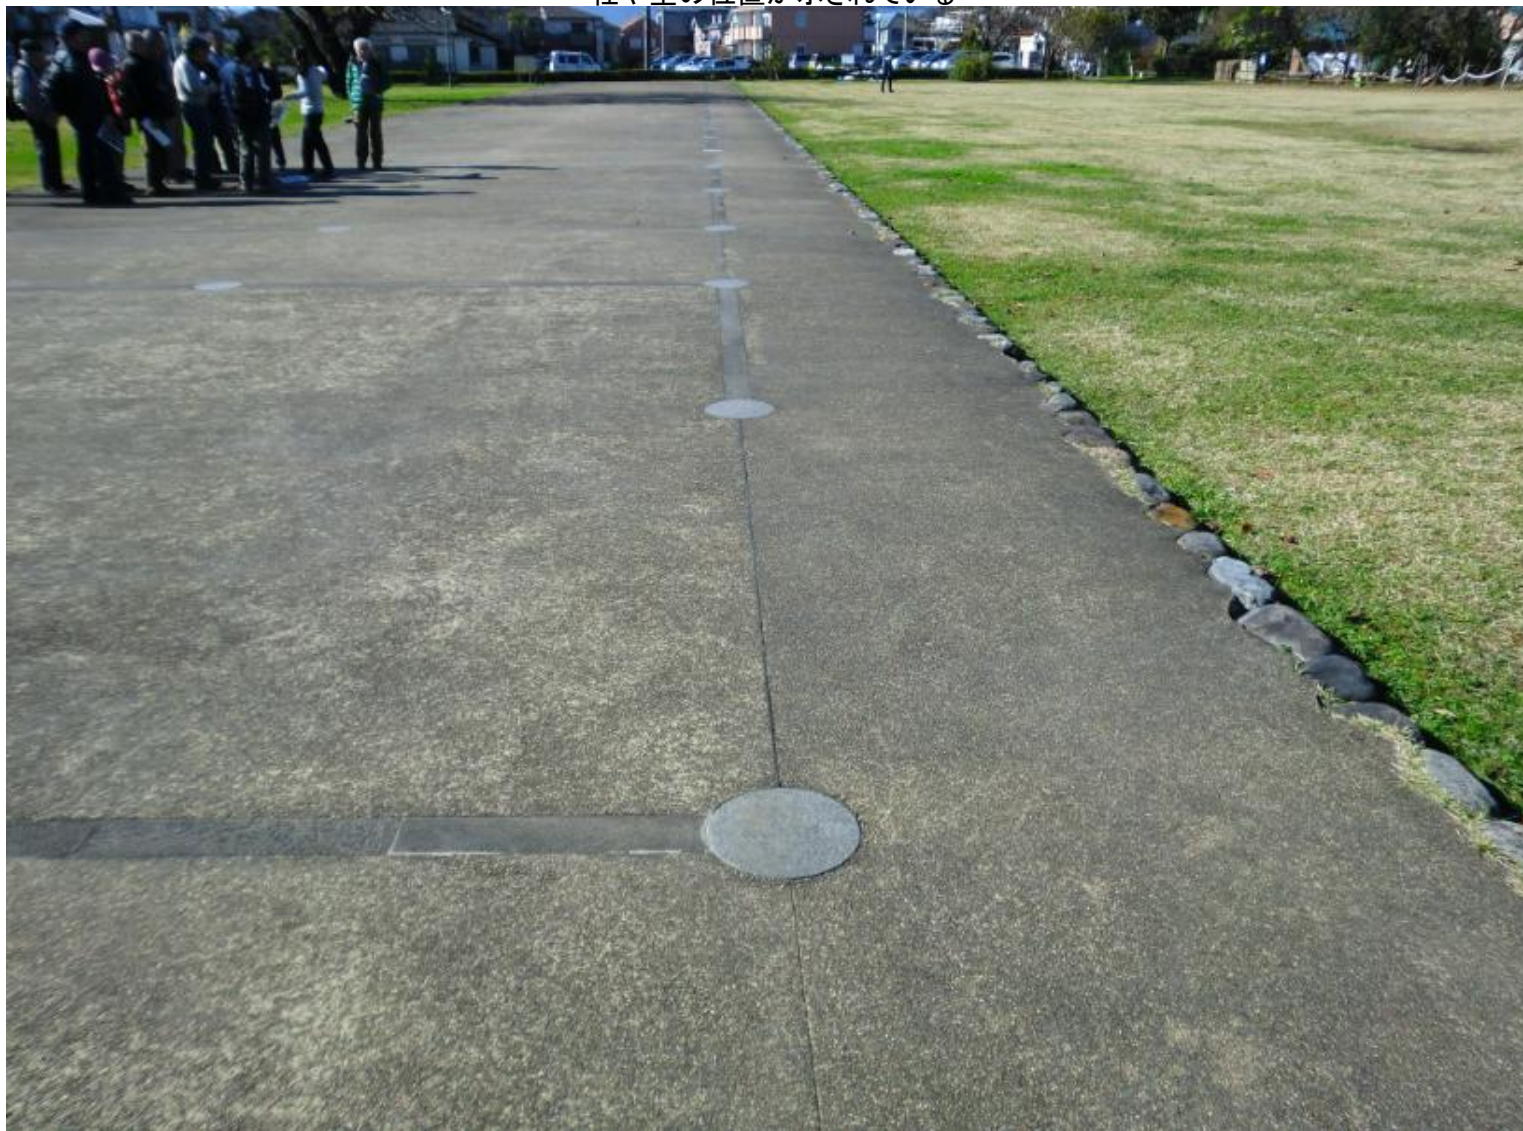
柱や壁の位置が示されている

一部屋は、桁行が約9.0m(30尺)、梁行が6.57m(22尺)で、部屋の内部に浅い柱穴があり、束柱か間仕切りがあったと推定されます。

柱穴は、直径1.2~1.5mの隅丸方形で、深さは0.8~1.2m、柱を抜き取った痕跡から直径約30cmの柱が建っていたと推定されます。柱穴の底には、柱の沈下を防ぐために石や瓦を敷いたものがありました。

遺構は、地下に埋め戻して保存し、壁があった位置を縦線または横線で、柱があった位置を○で表示しています。

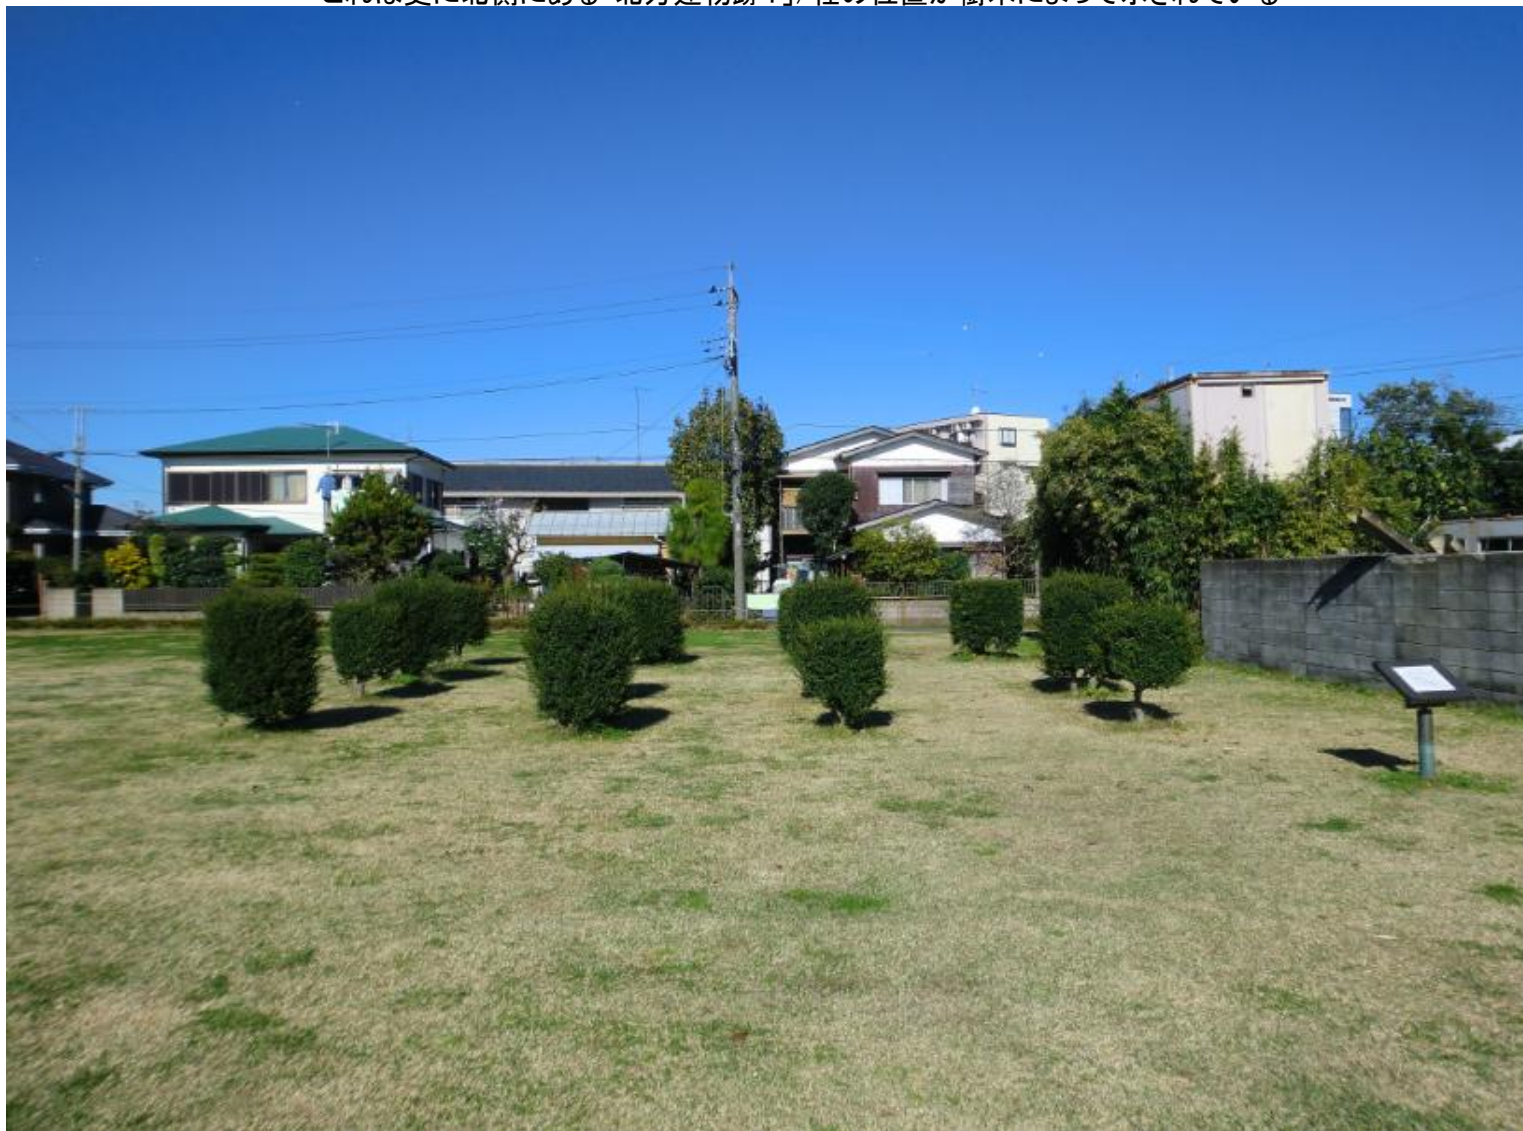
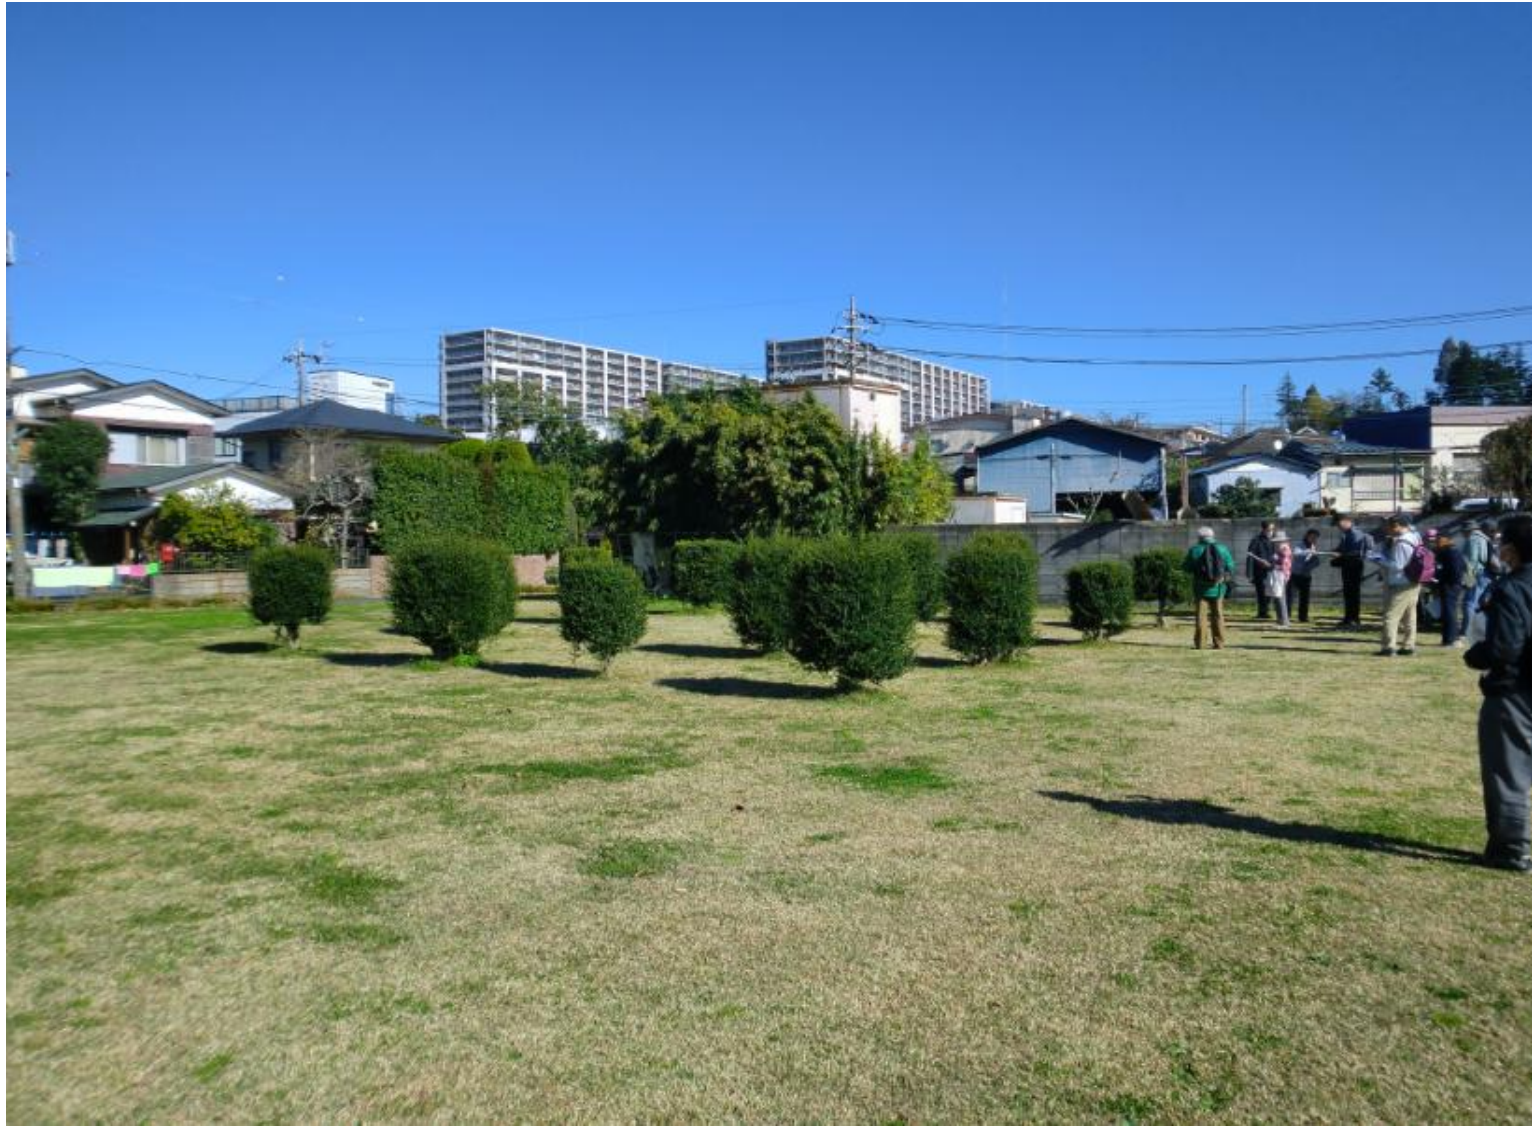
これは更に北側にある「北方建物跡1」/柱の位置が樹木によって示されている

柱穴の一部が確認され、南側に^{ひさし}庇のつく東西棟の建物です。

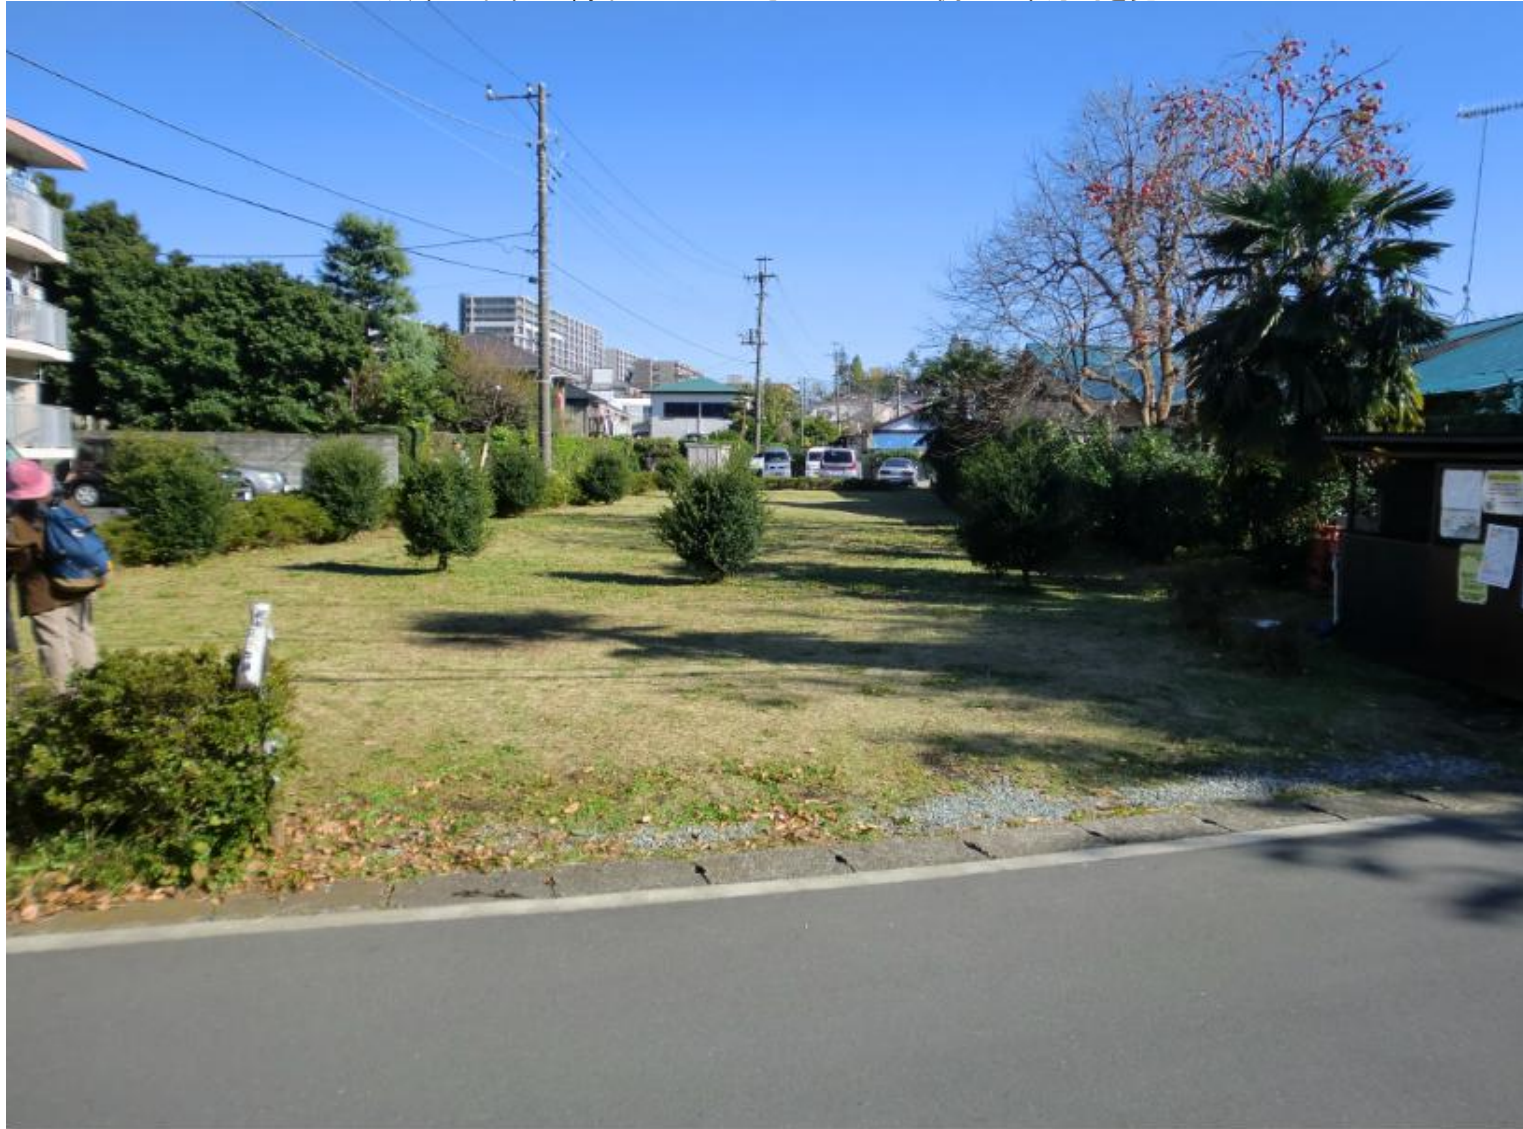
やはり、柱の位置が樹木によって示されている/西側から東方向を見たところ

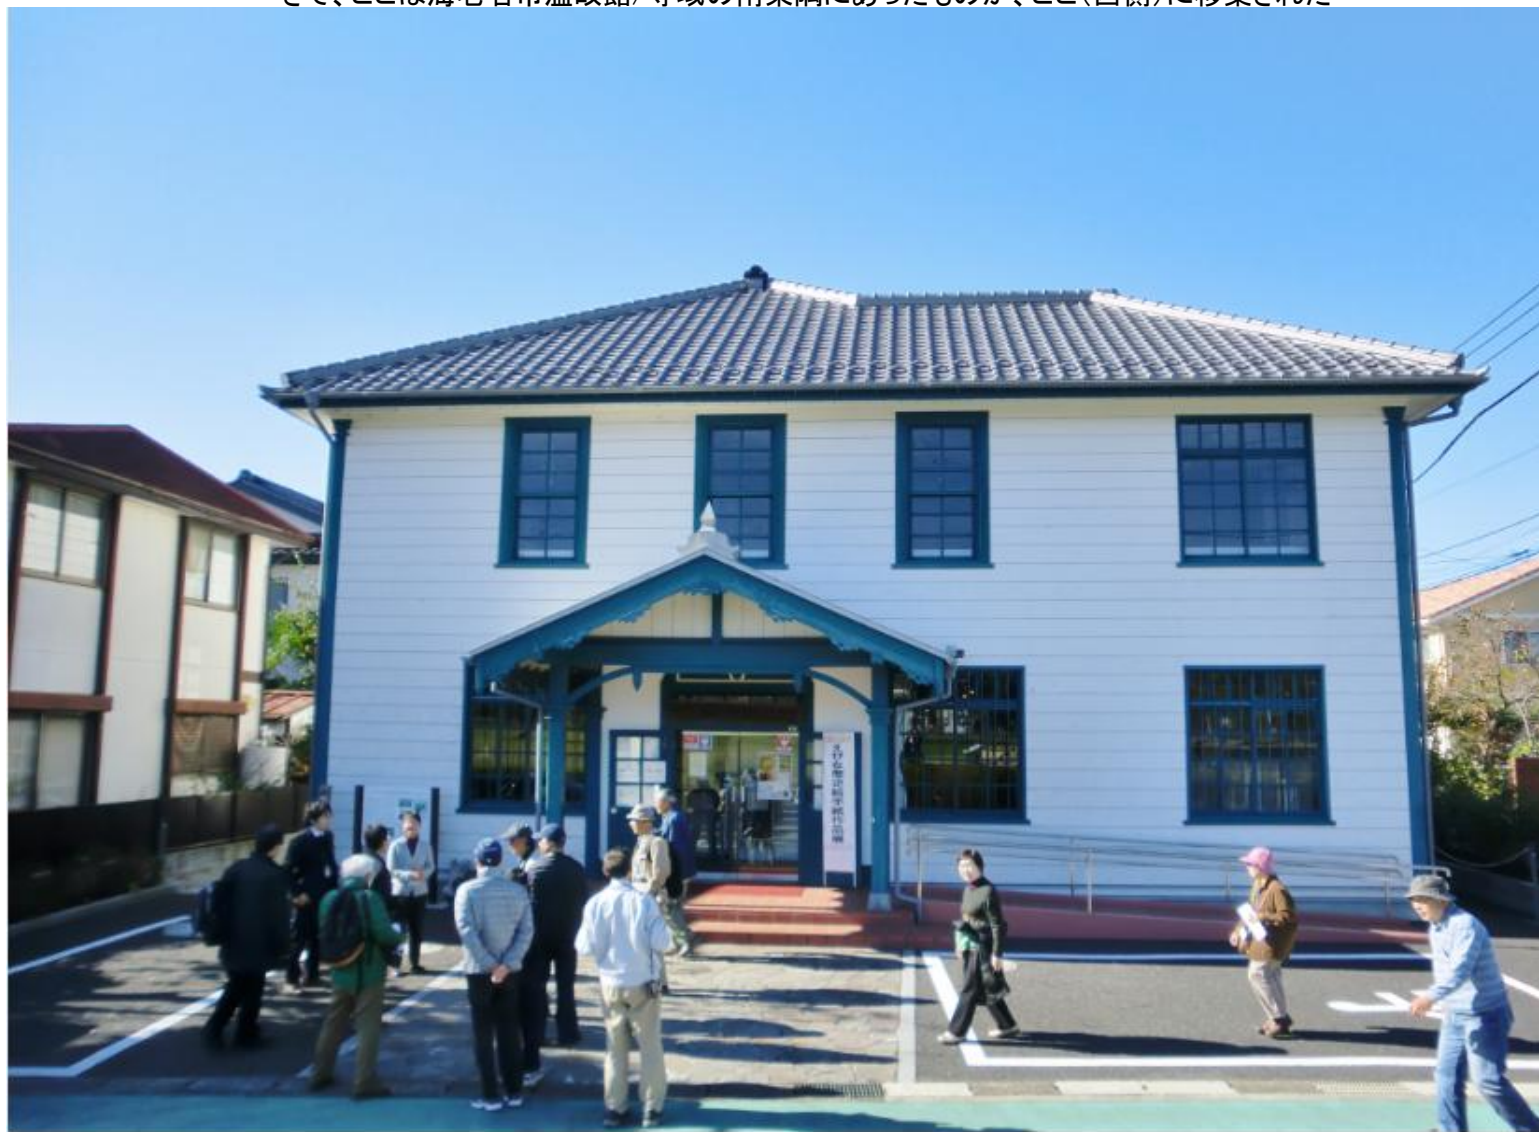
さて、ここは海老名市温故館/寺域の南東隅にあったものが、ここ(西側)に移築された

木造2階建て、檜瓦葺、外壁は、ドイツ下見張り※注で飾り柱を設け、南正面に切妻造りの玄関ポーチがありました。

柱には特徴的な柱頭飾り、玄関ポーチにはパージボードと呼ばれる飾り破風、垂飾り、装飾的な方杖が取り付けられ全体として直線的で素朴な装飾の建物となっていました。

外観を洋風建築とする一方で、小屋組みや土台、軸組などは日本古来の建築を踏襲した和洋折衷の建物でした。

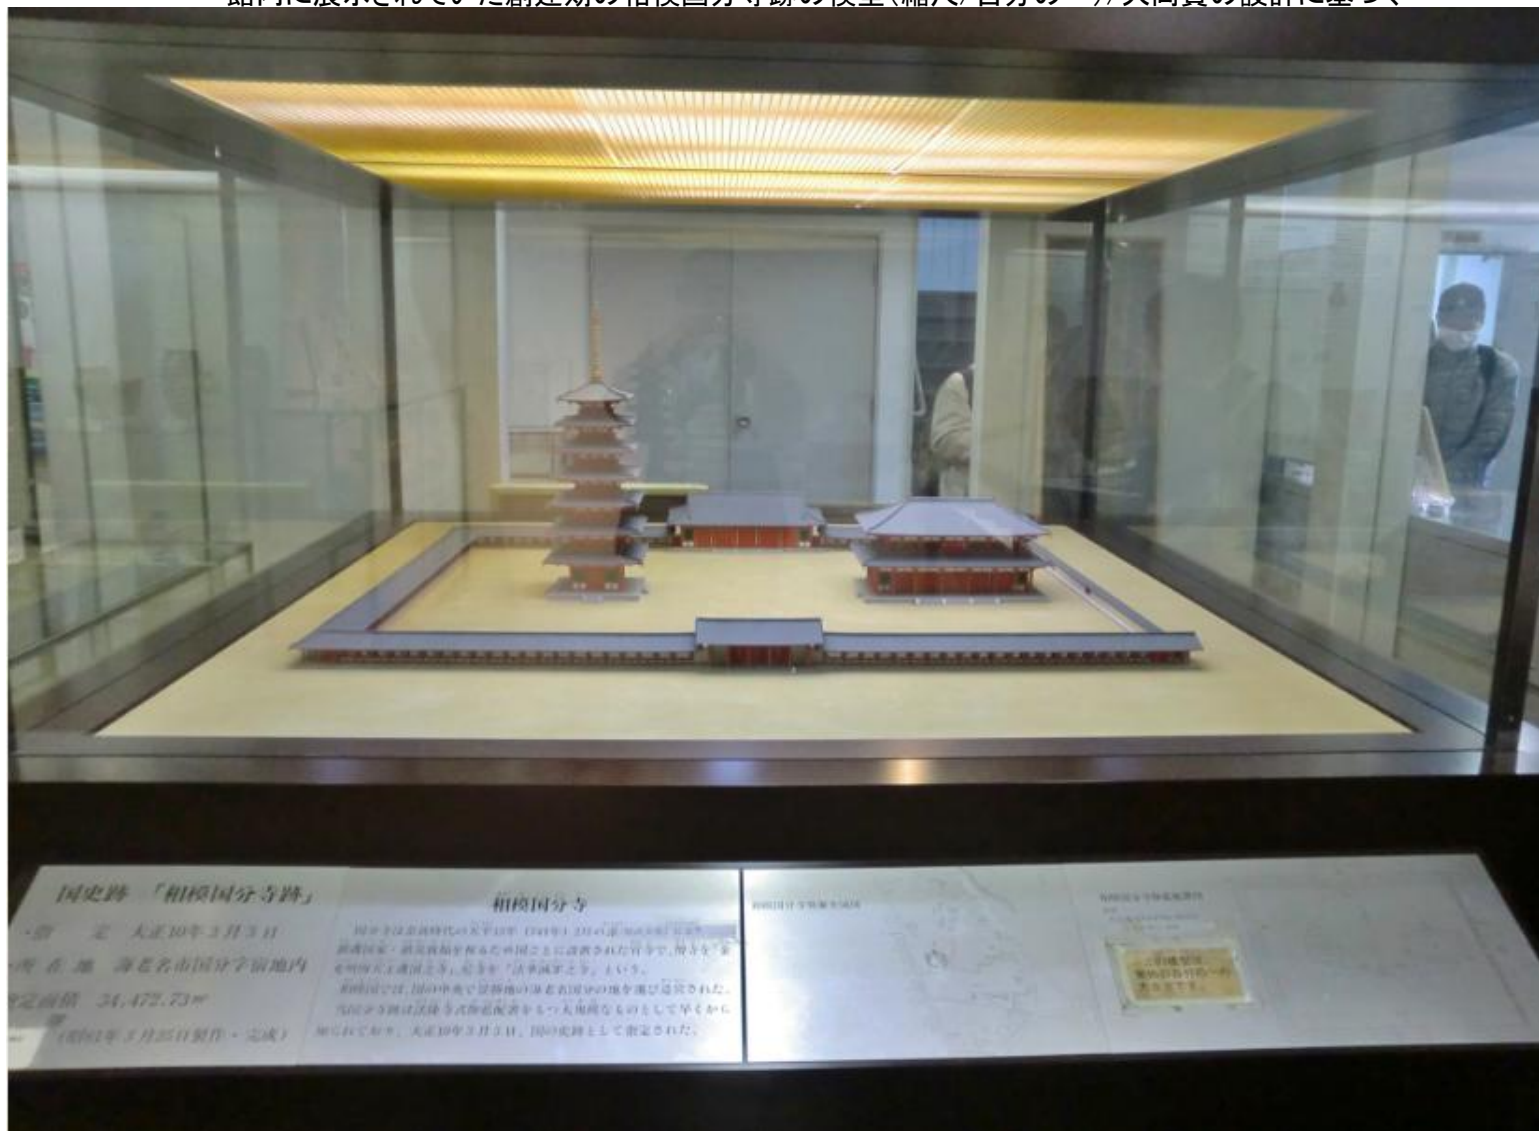
館内に展示されていた創建期の相模国分寺跡の模型(縮尺/百分の一)/大岡實の設計に基づく

相模国分寺跡模型(創建期)/昭和61年3月25日製作・完成とある /法隆寺式伽藍配置である

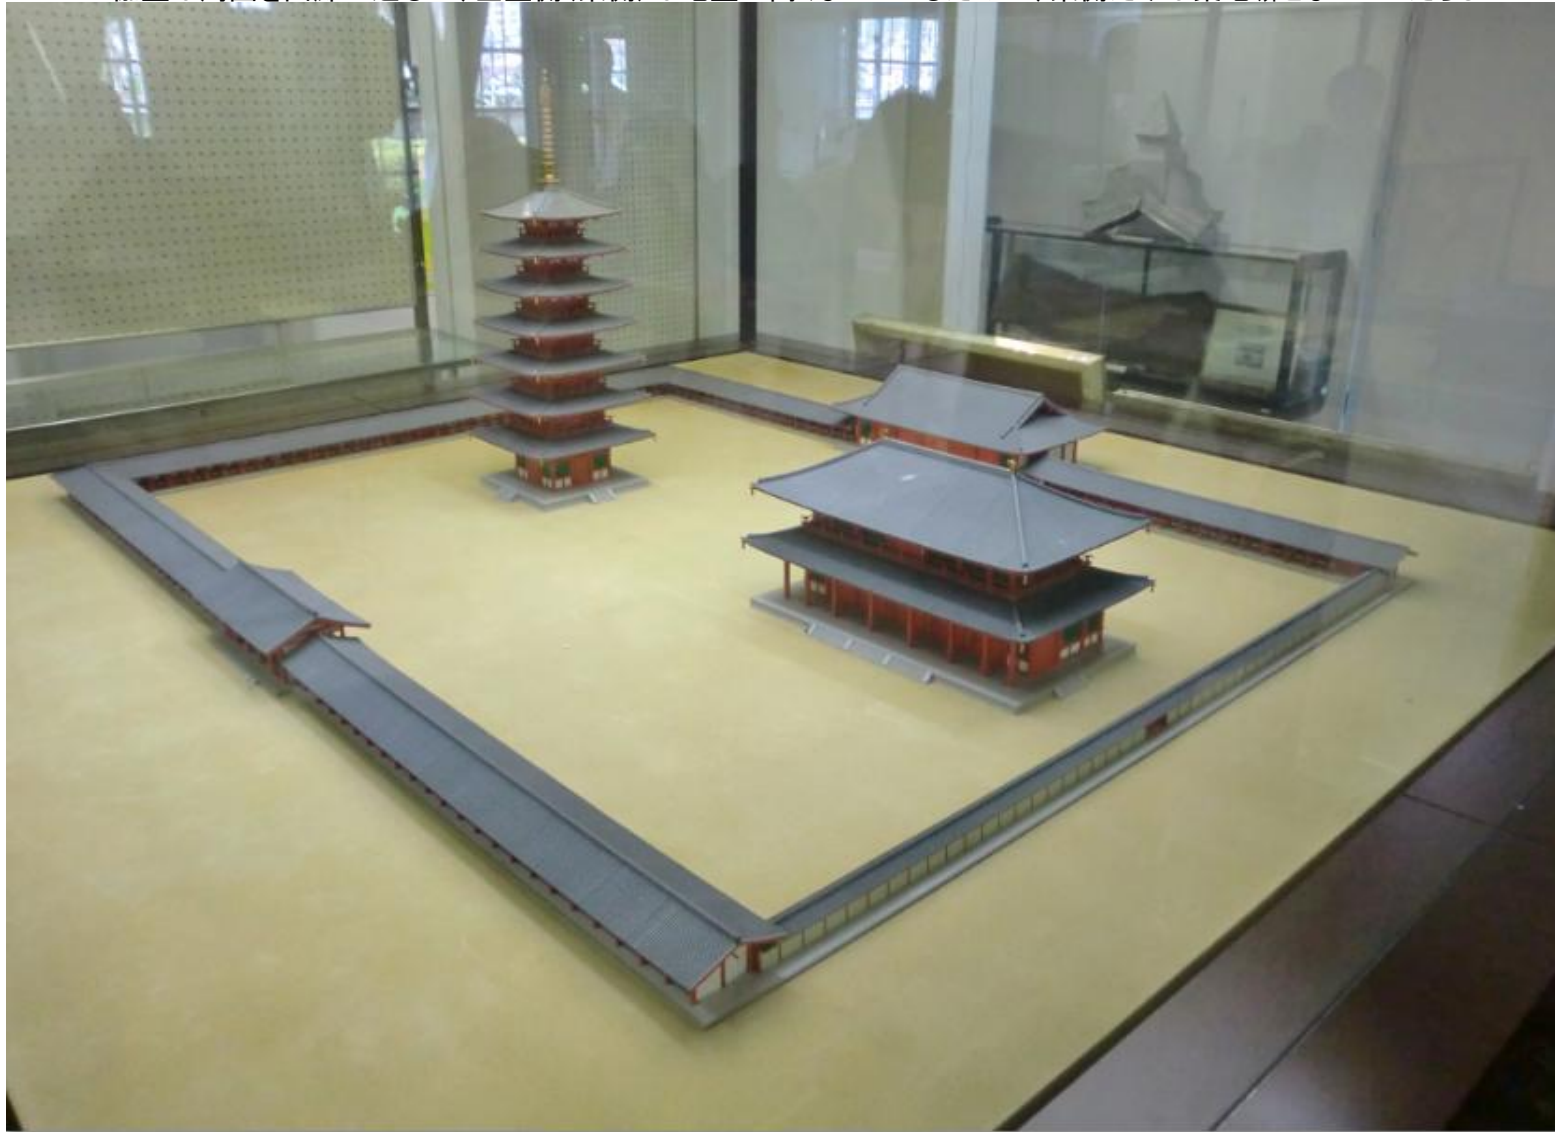
伽藍は周囲を回廊が巡るが、金堂側(東側)は地盤が高くなっているためか、東側だけは築地塀となっていたらしい

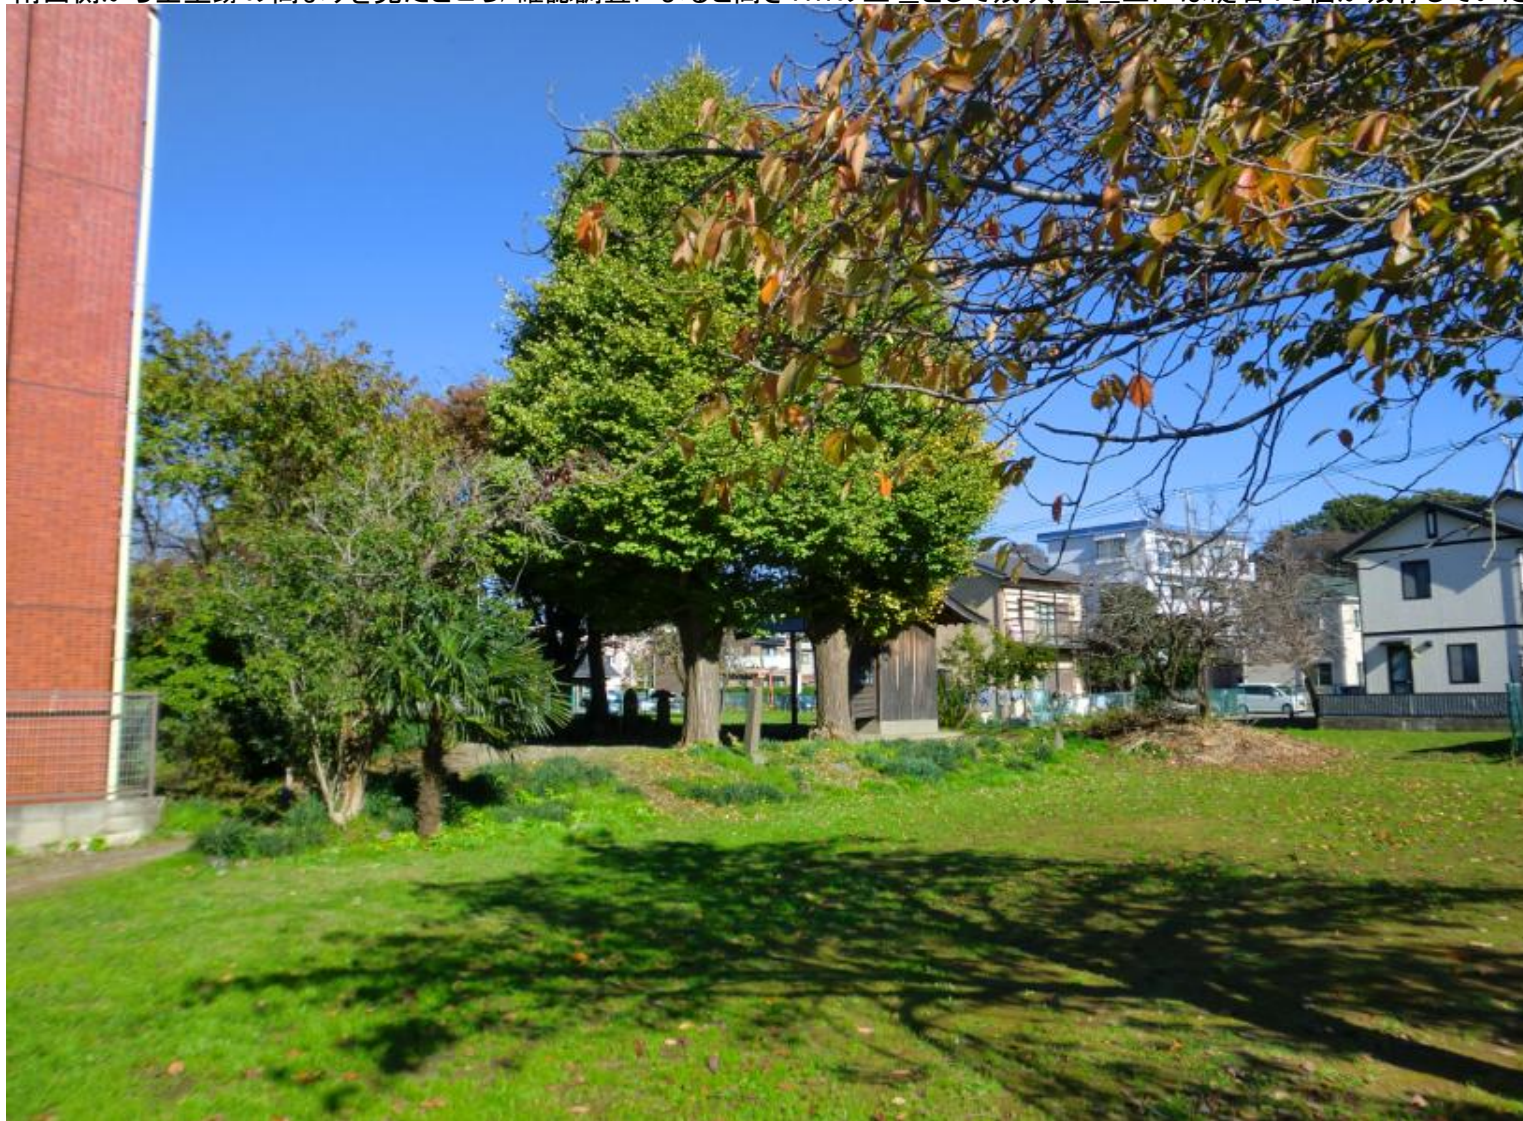
南西側から金堂跡の高まりを見たところ/確認調査によると高さ1mの土壇として残り、基壇上には礎石15個が残存していたという

この寺院跡は、相模国分寺跡の北方約600メートルに位置しています。近年、寺域内の発掘調査が数次にわたって実施され、この金堂跡のほか、講堂跡と鐘楼跡の基壇の一部が確認されました。その結果、中門・金堂・講堂が南北に並び、講堂の両脇に経蔵と鐘楼がつく伽藍配置をとること、規模は相模国分寺より一回り小さいことがわかりました。また、金堂跡の確認調査では、基壇上から桁行5間・梁行4間の大規模な礎石建物跡が検出されました。
