若宮八幡古墳

東松山市所在

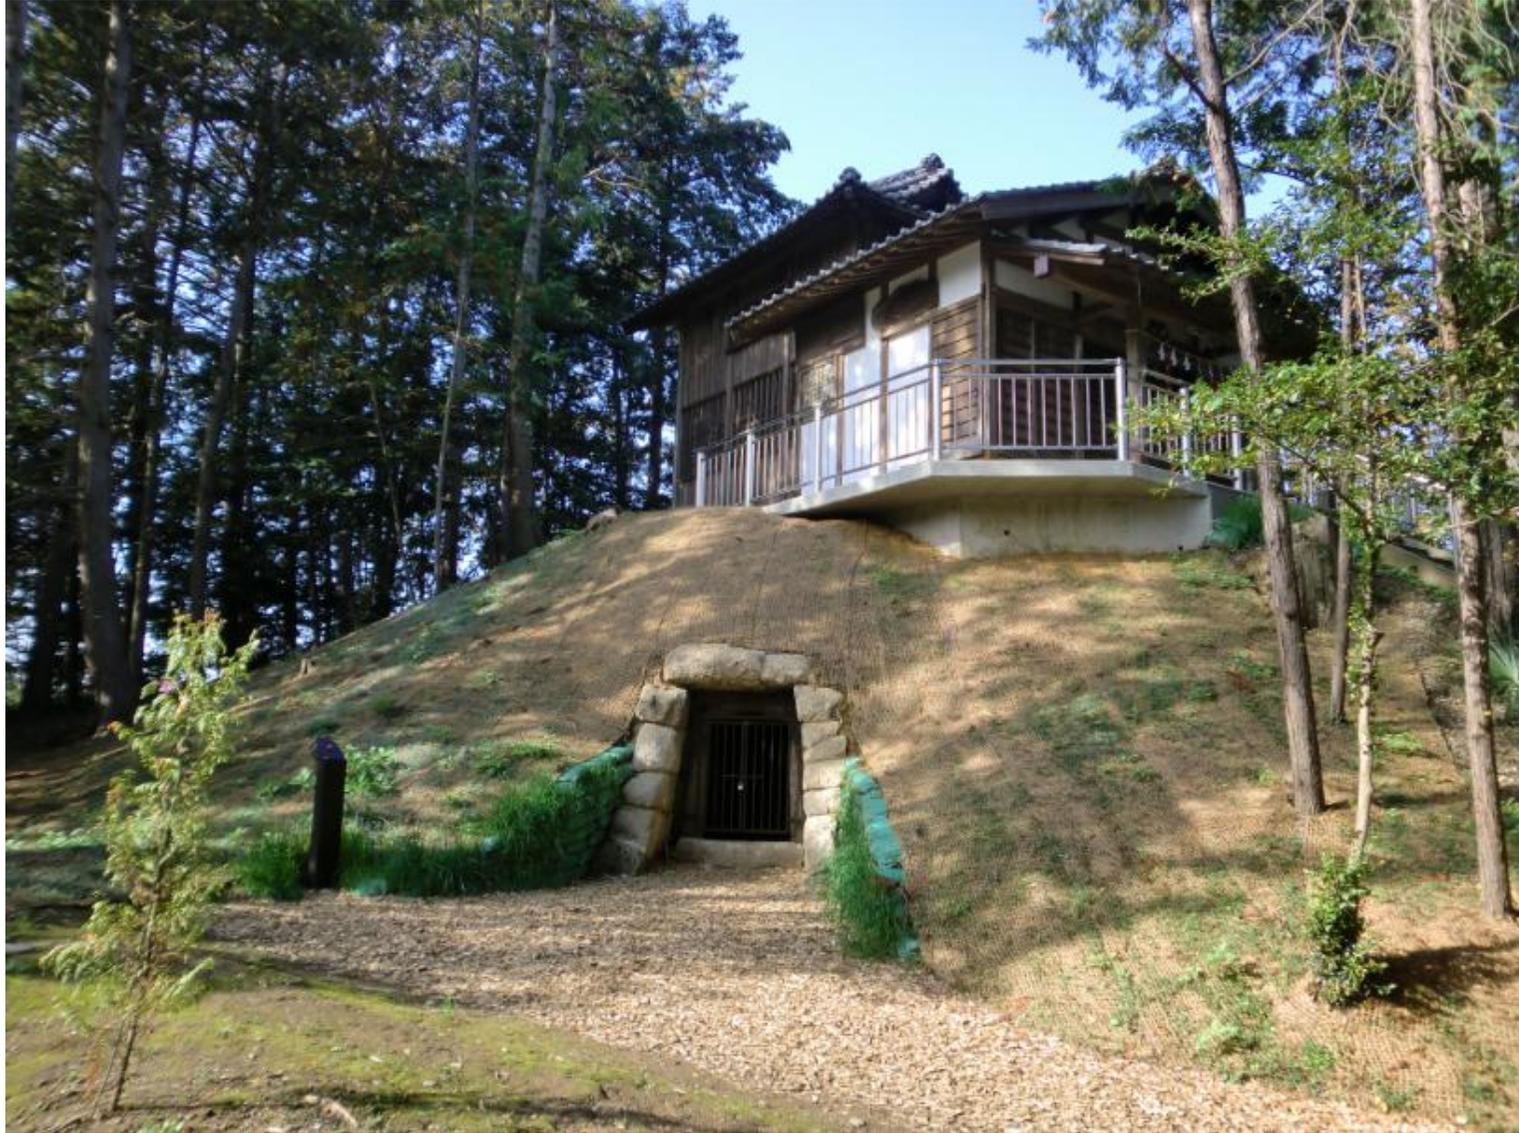
古墳の羨道部が見える

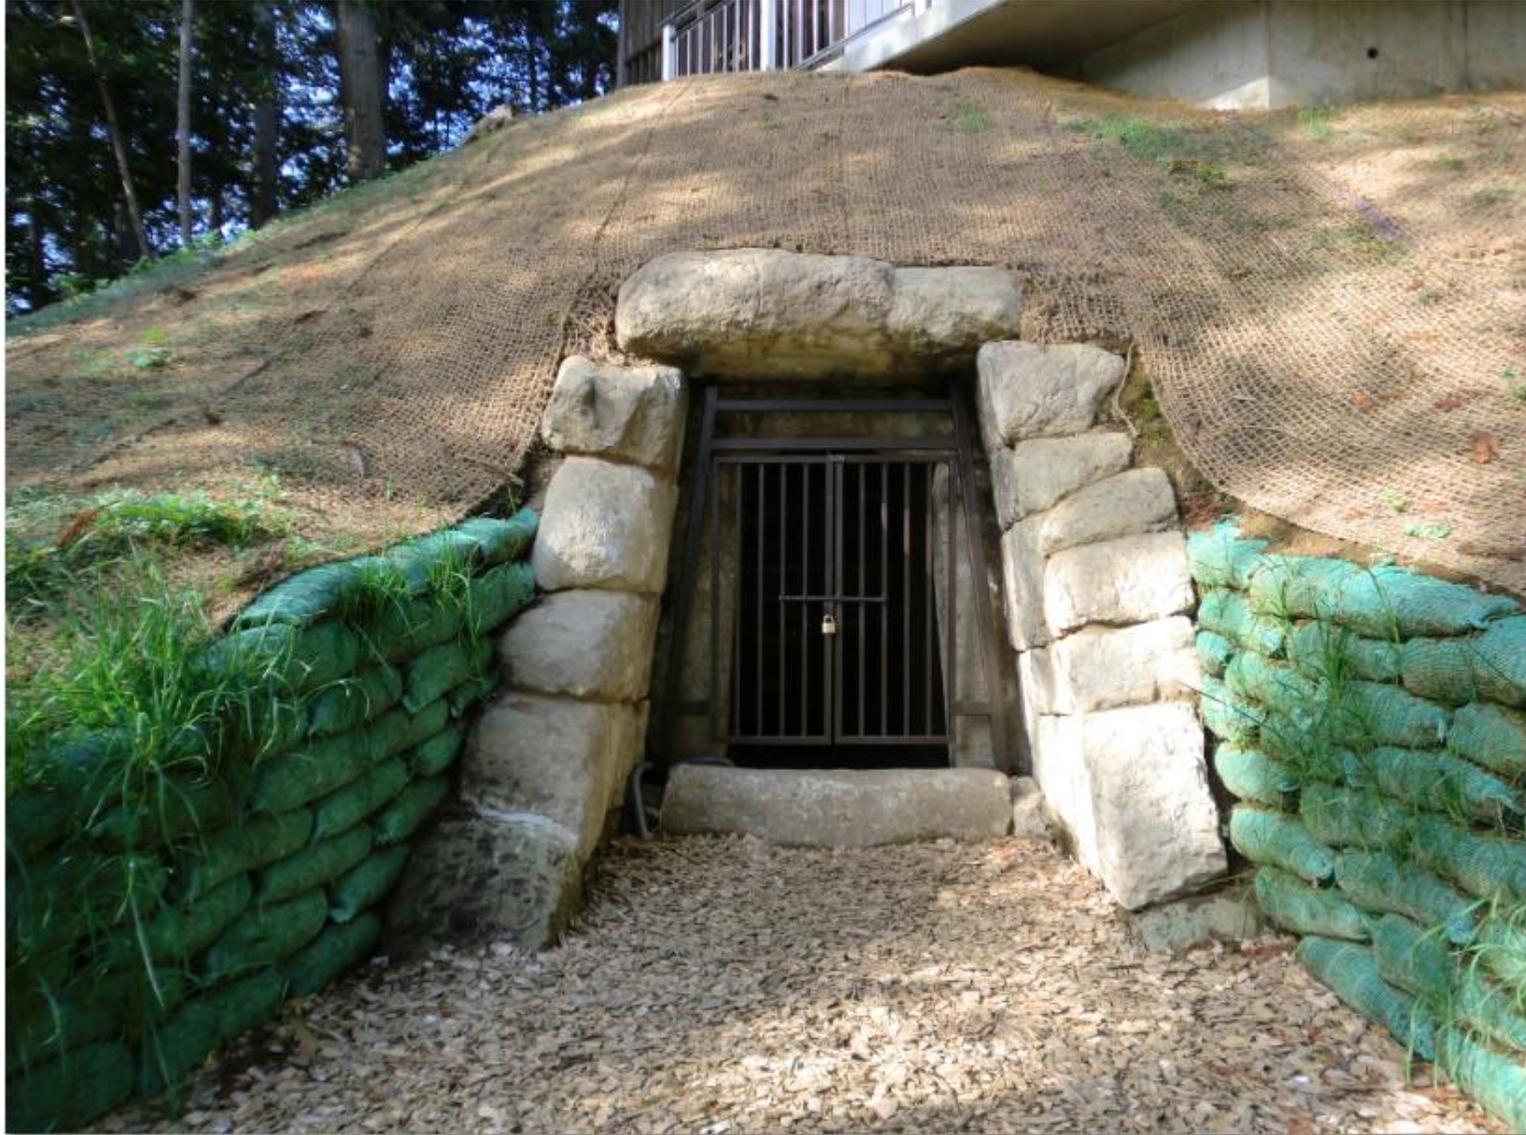
框石の所から先は入れない

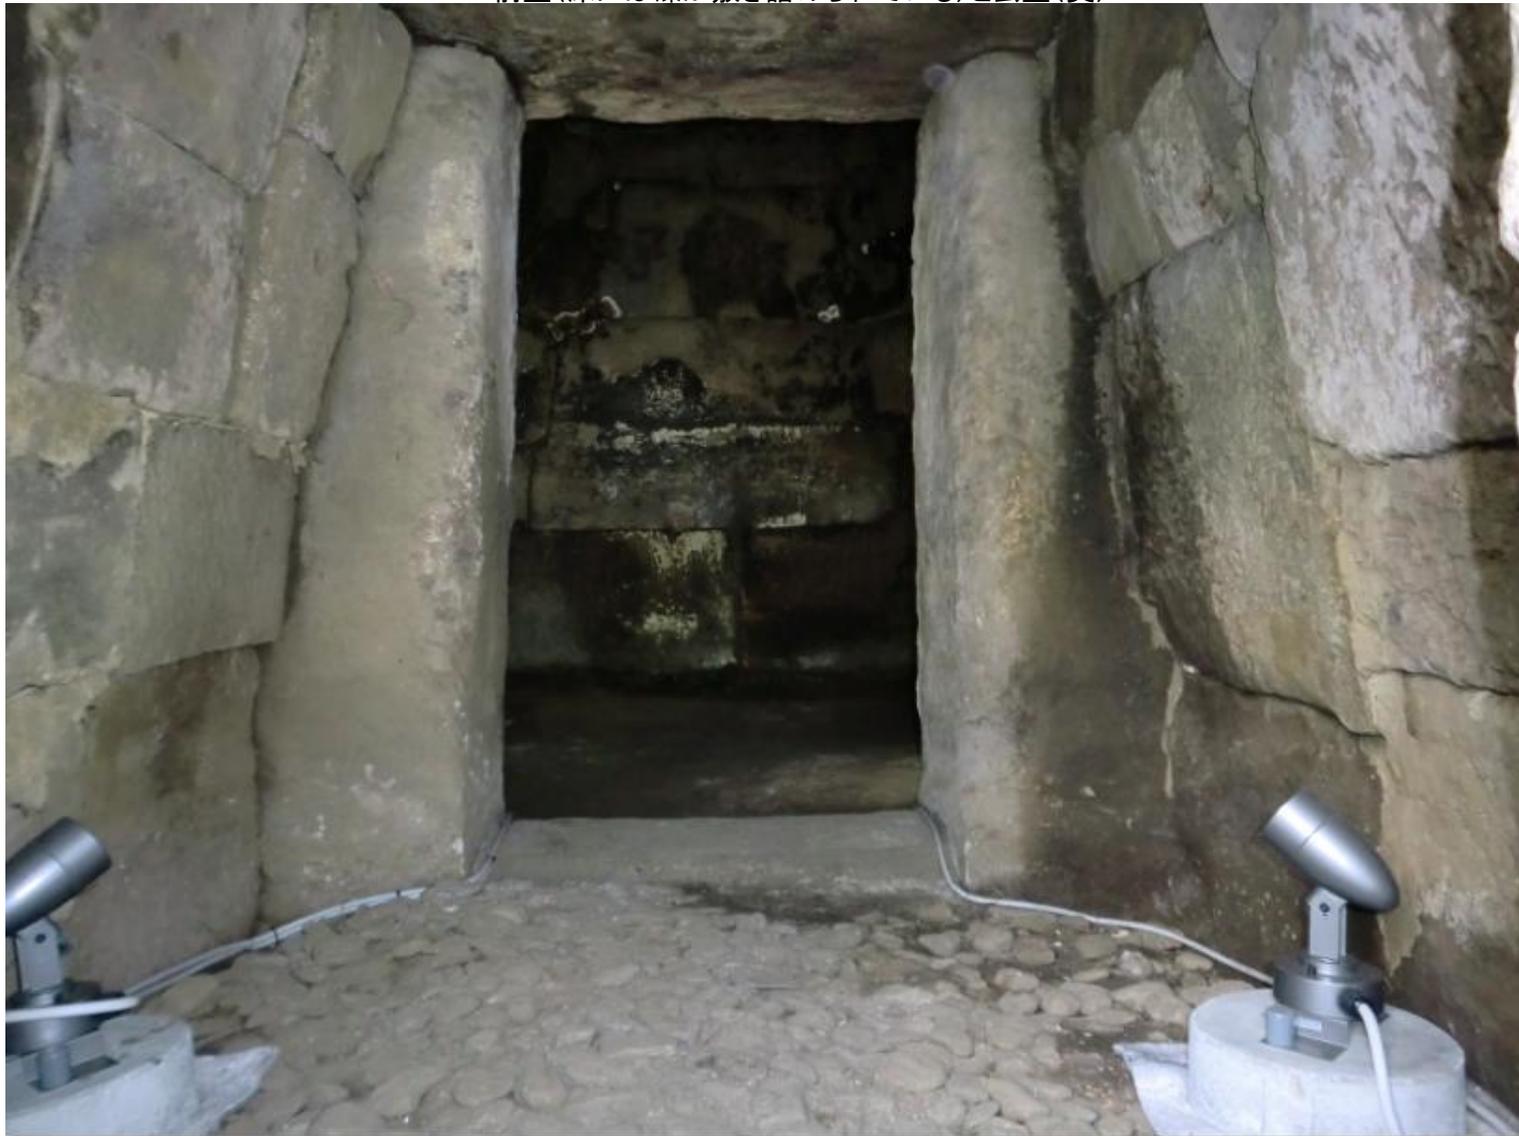
前室(床には礫が敷き詰められている)と玄室(奥)

中が見やすいように照明装置がスタンバイされている

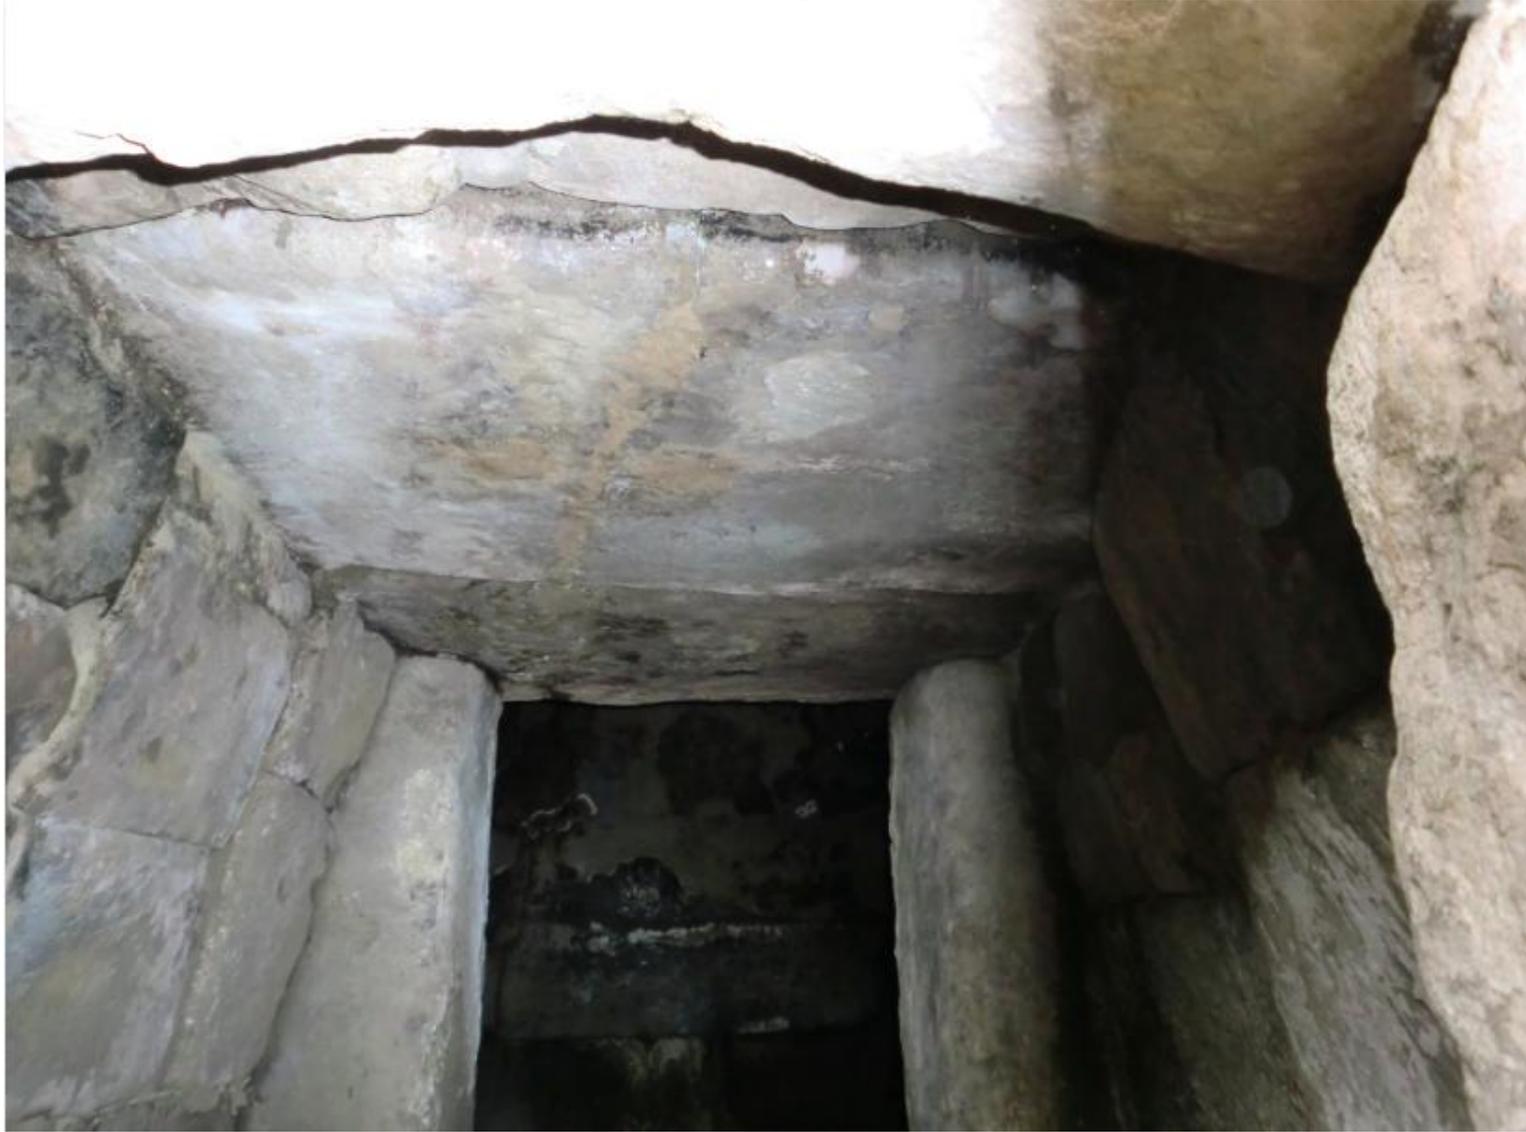
天井石を見る

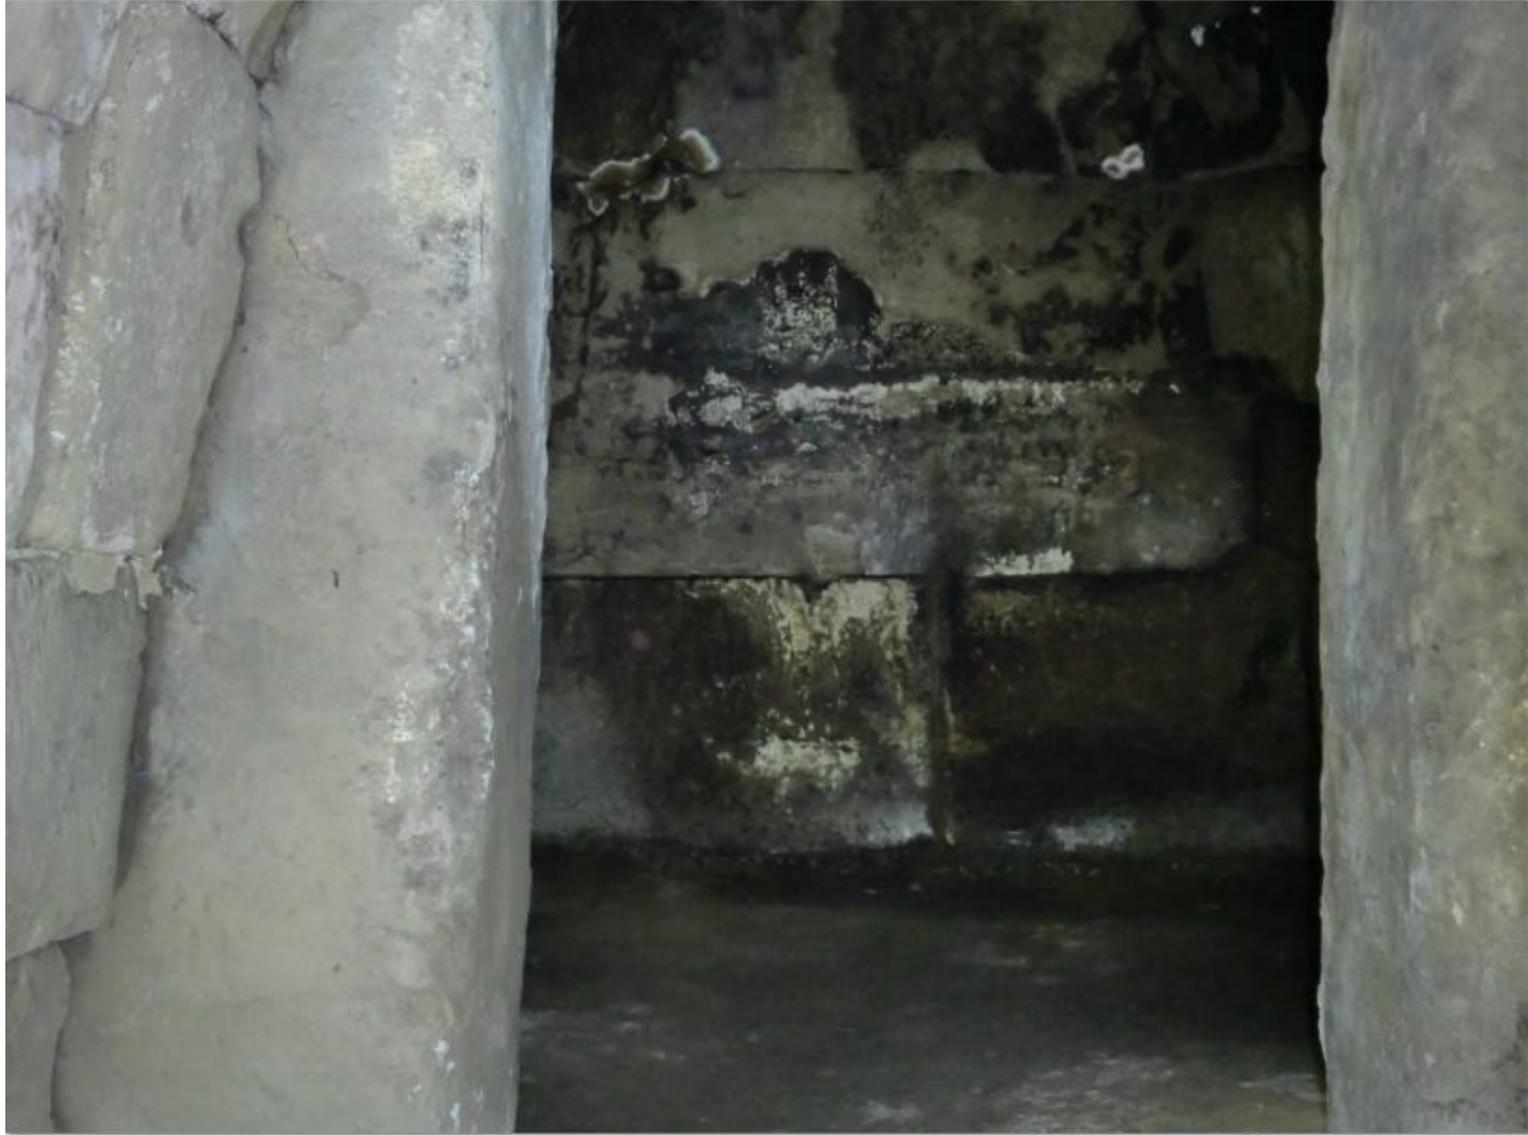
玄室

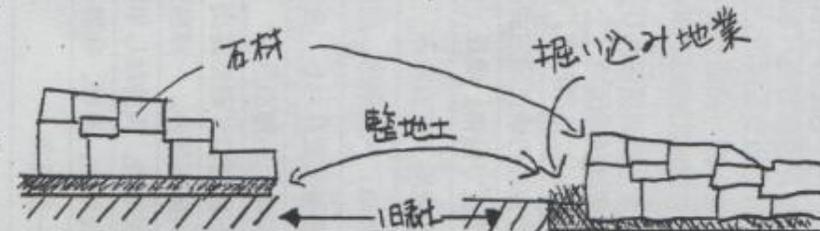
- ① 石室は、旧表土上にロームブロックを含んだ褐色土を約 40 cm 固く整地（地業）したのち根石となる石を配置し積み上げている。通常は地面を掘り込んで根石となる石を配置して石材を積み上げる方法が多い。

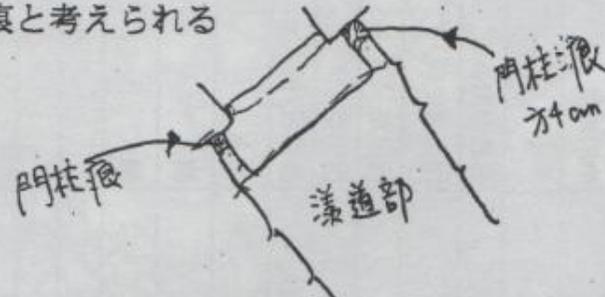
- ② 前門部の框石と両側壁には方 4 cm の空間を設けるように両側に礫こんが詰め込まれており、門柱痕と考えられる

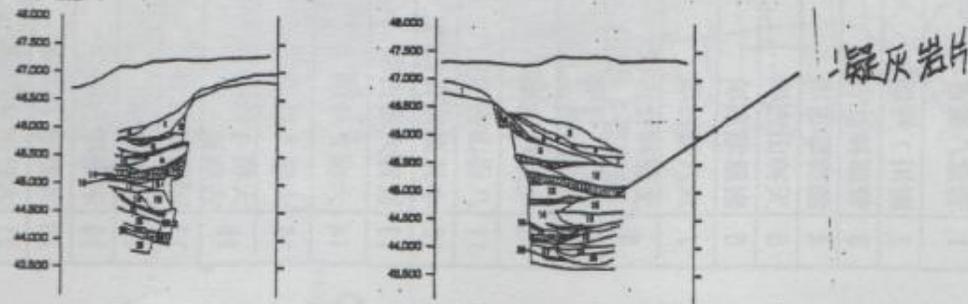
- ③ 石積みは切石切組積で、内面は平滑に調整されるが、外面はノミの痕跡を明瞭に残し、外面は凹凸状に石積みされている。ノミは刃幅 35~55 mm で、5 種類程度道具が確認できる。
- ④ 石積みはほぼ 1 段毎に外面を調整し、盛り土を施したのち、つぎの石材を積み上げ、外面を調整し、盛り土を施すことを繰り返すことで築造されていることが土層観察より窺える。
- ⑤ 天井石はこれまで緑泥片岩（青石）と言われていたが、凝灰岩（砂質凝灰岩）であることが確認された。また、その形状は「かまぼこ形」を呈している。
- ⑥ 古墳南側斜面地で周溝の一部が確認され、埴輪片が出土している。また前室部からは鉄製品が出土している。
