参考事例の紹介 「大岡實設計の高山寺本堂(RC造 S43)耐震改修工事」

横浜国立大学 大野 敏
(関東支部建築歴史意匠専門研究委員会)

4. 高山寺本堂耐震改修工事記録写真から（『高山寺本堂耐震改修工事』より転載）

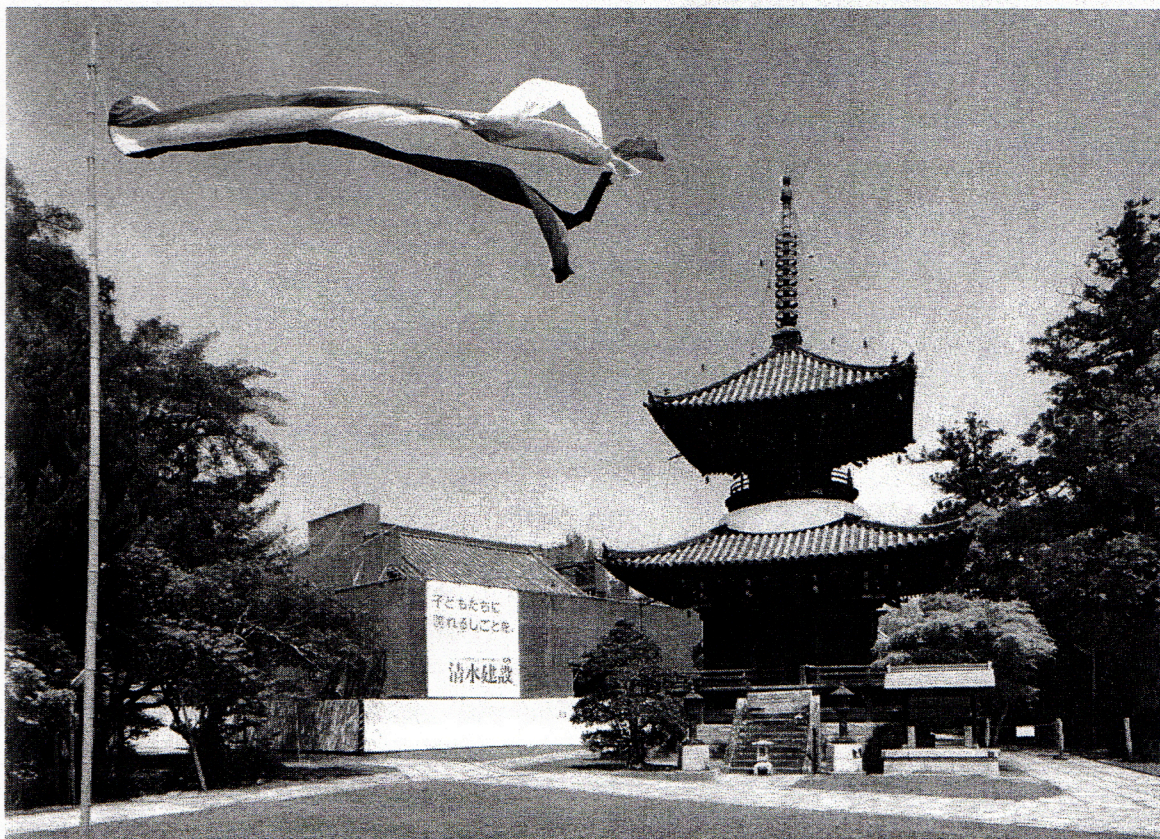
耐震改修中の本堂と約 200 年前の建築である多宝塔

昭和 29 年に本堂建て替え計画の相談を受けた大岡實は、まず多宝塔を修理することを進言します。そして本堂は昭和 39 年から計画に着手しました。ここでも旧本堂は曳き家して保存し、新本堂と併存する手法を提示したのです。

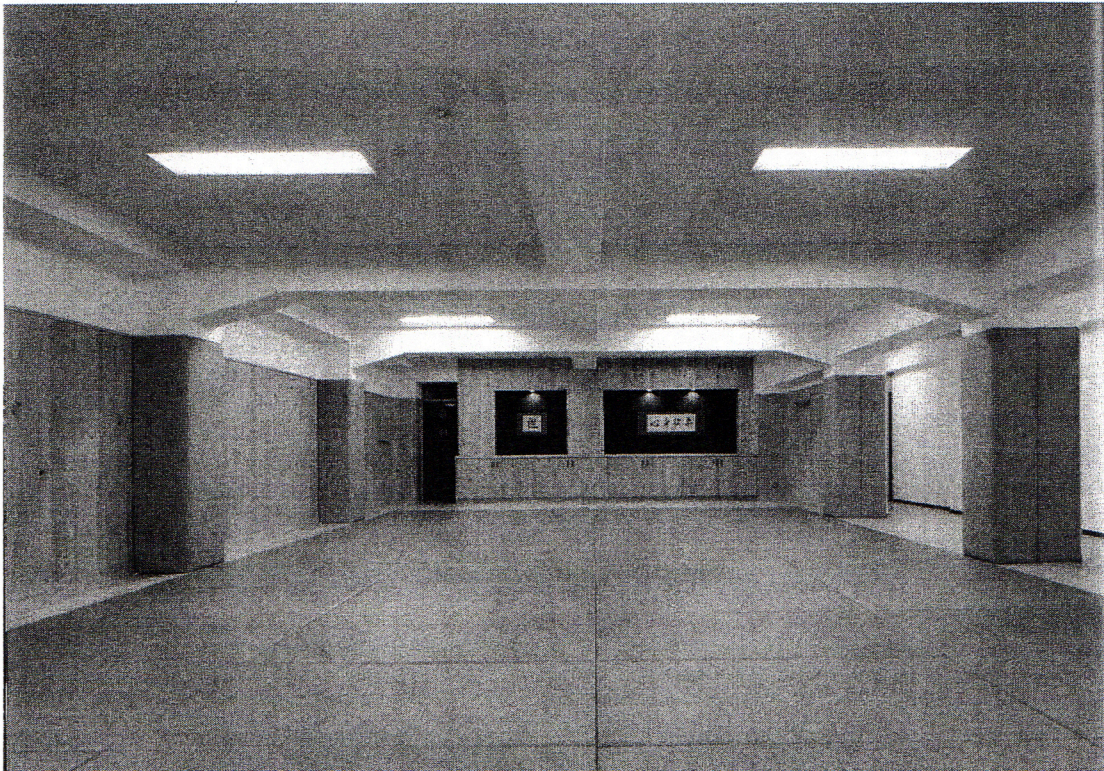
本堂地下の道場

地下は道場や防災倉庫などに用います。また2階を設けており、寺宝収蔵庫に用います。
