[下総国分寺跡(市川市)]探訪レポート

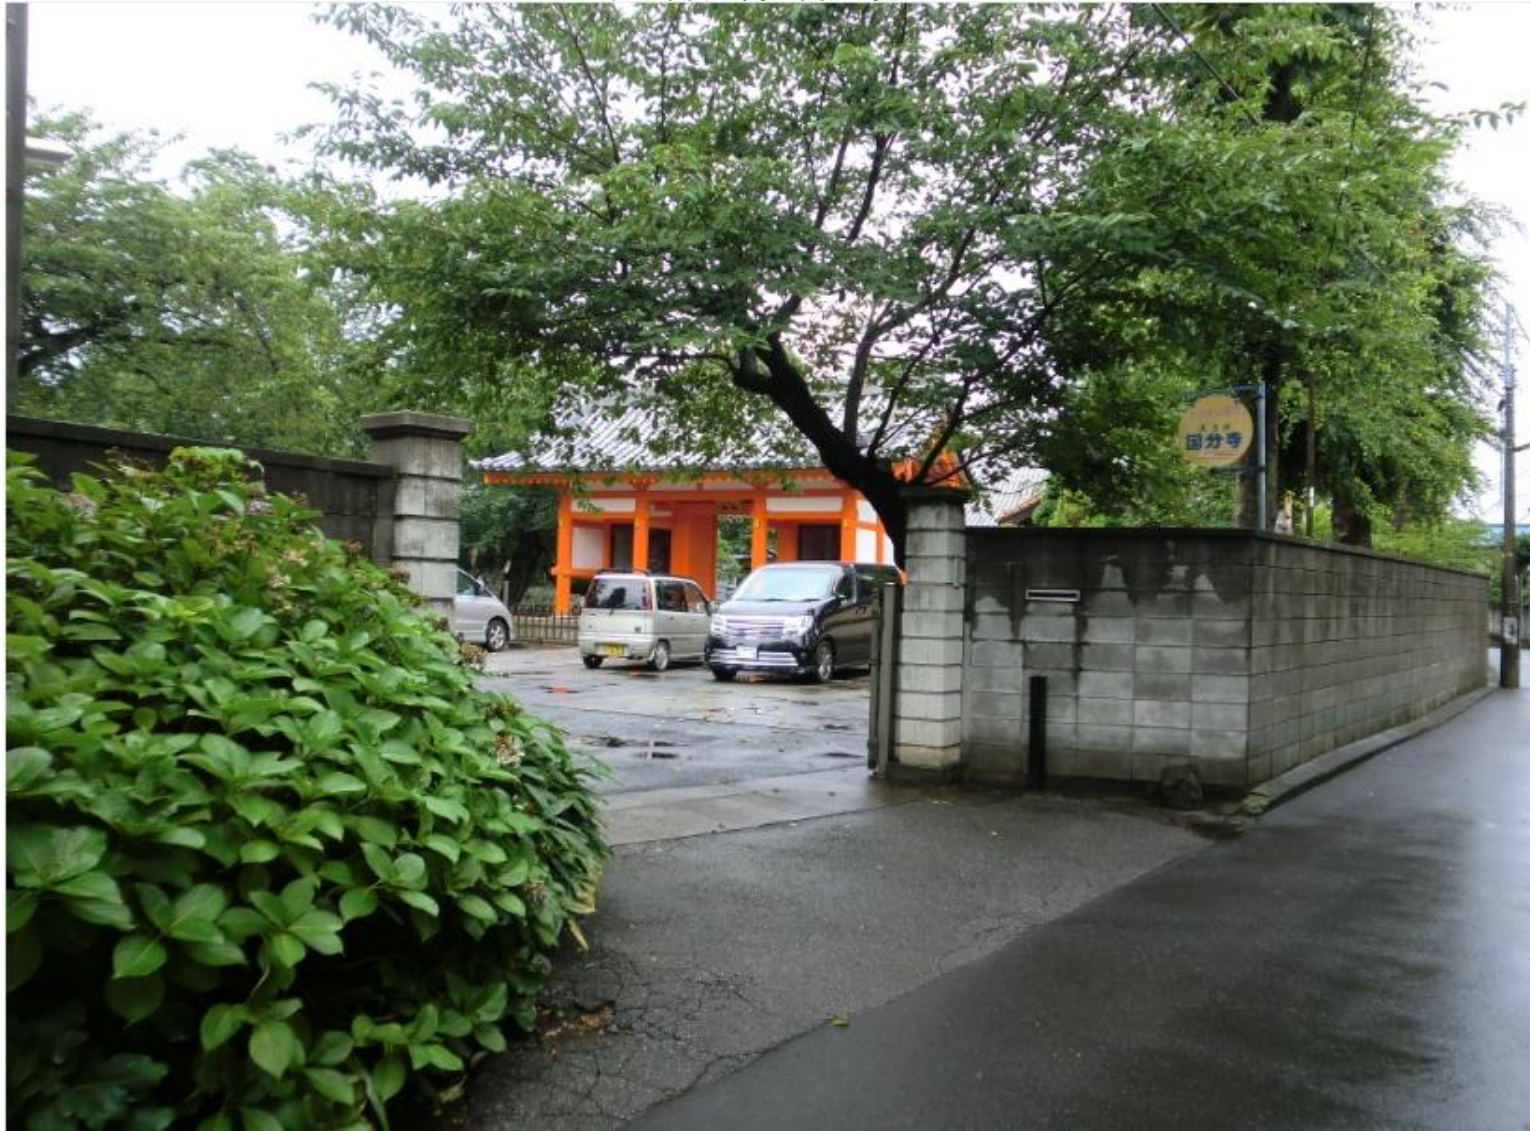
天平様式で再建された、現下総国分寺南大門で、大きさは創建当時の四分の一、位置は現本堂に合わせるためか少し東にずれているという(説明板参照)

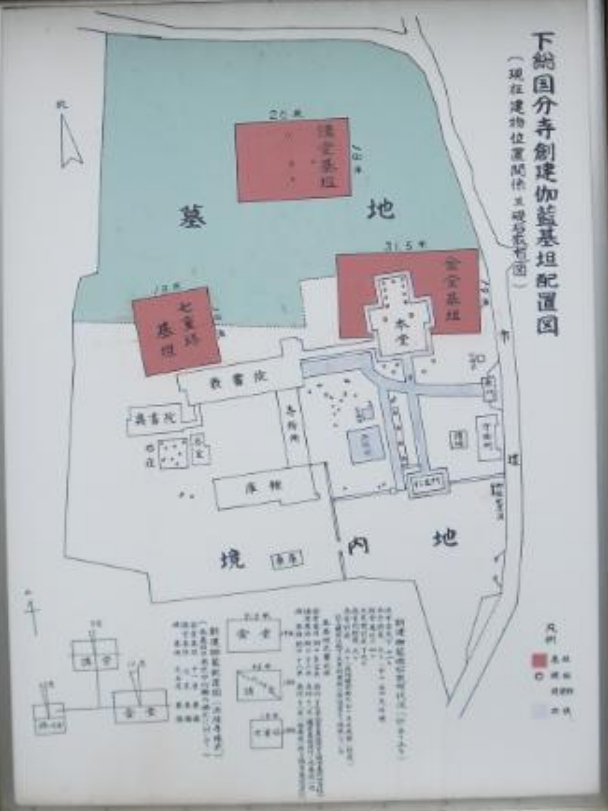
下納国分寺創建伽藍基壇配置圖

(現在建物位置関係と埋設基壇位置関係)

この図は、下納国分寺の創建伽藍基壇配置を示している。図中の赤い長方形は、埋設された基壇の位置を示し、その大きさはそれぞれ20メートル、13.5メートル、11.5メートルである。また、図中の白線で囲まれた範囲は、現在の建物位置を示している。この図は、寺の歴史と建築の関係を理解するための重要な資料である。

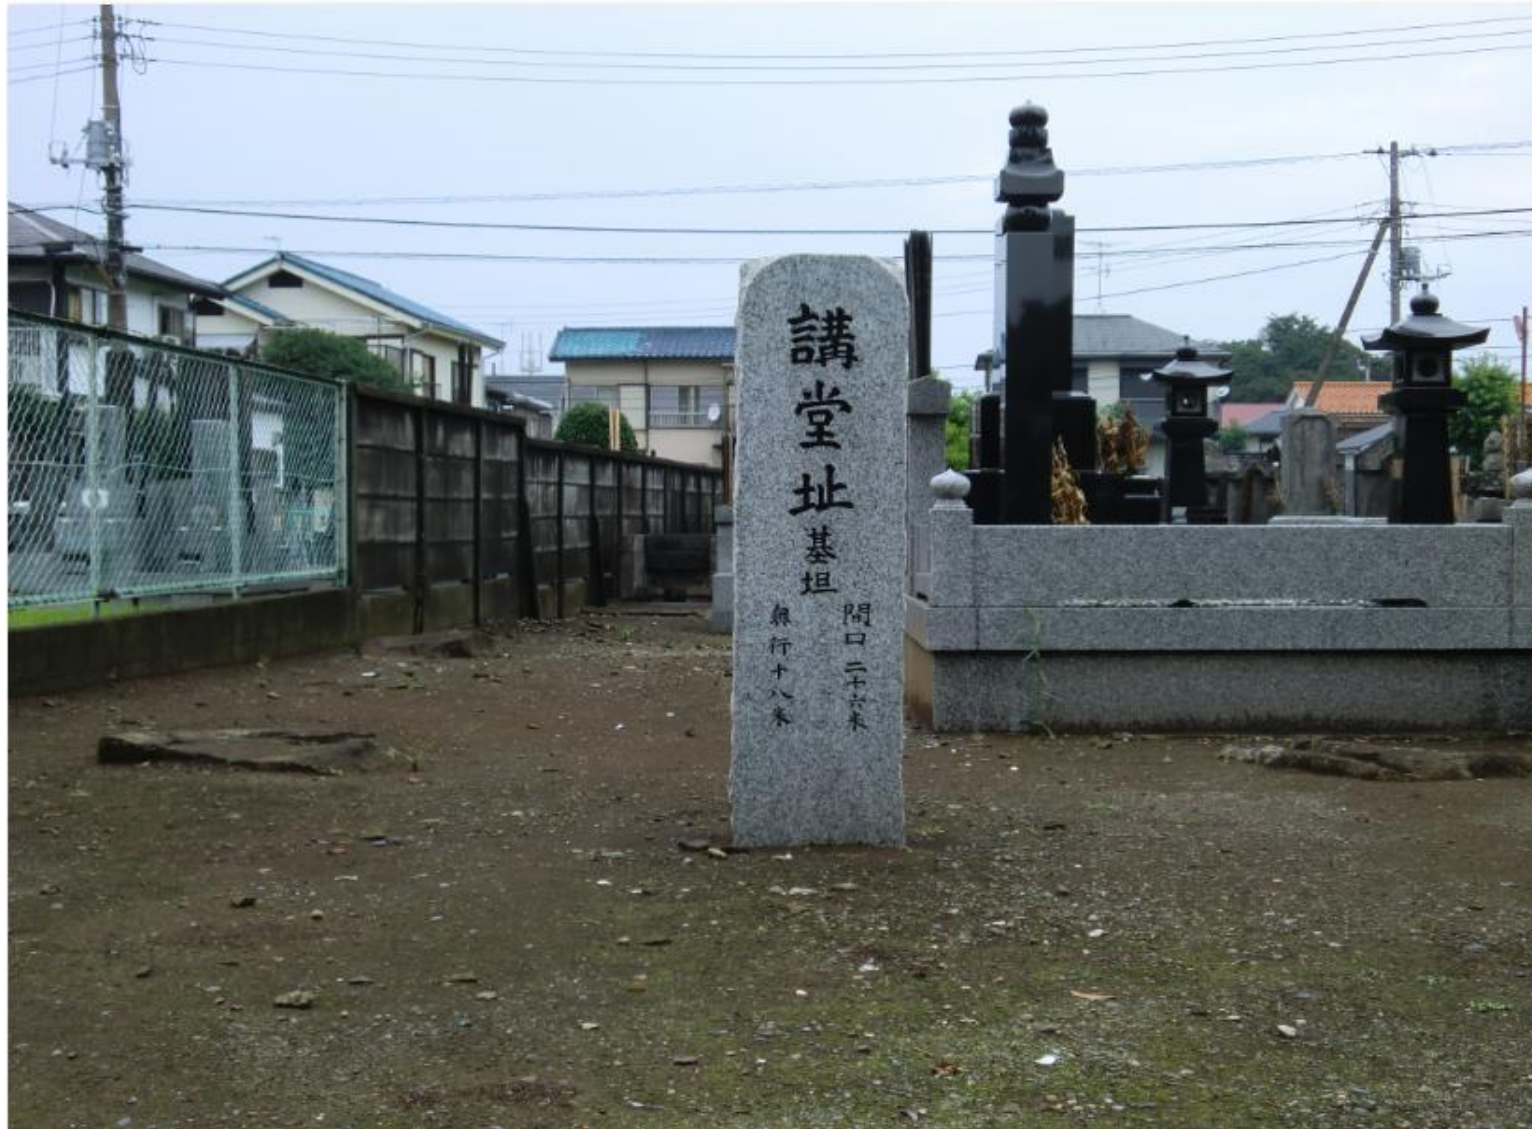
この辺りが講堂基壇部分

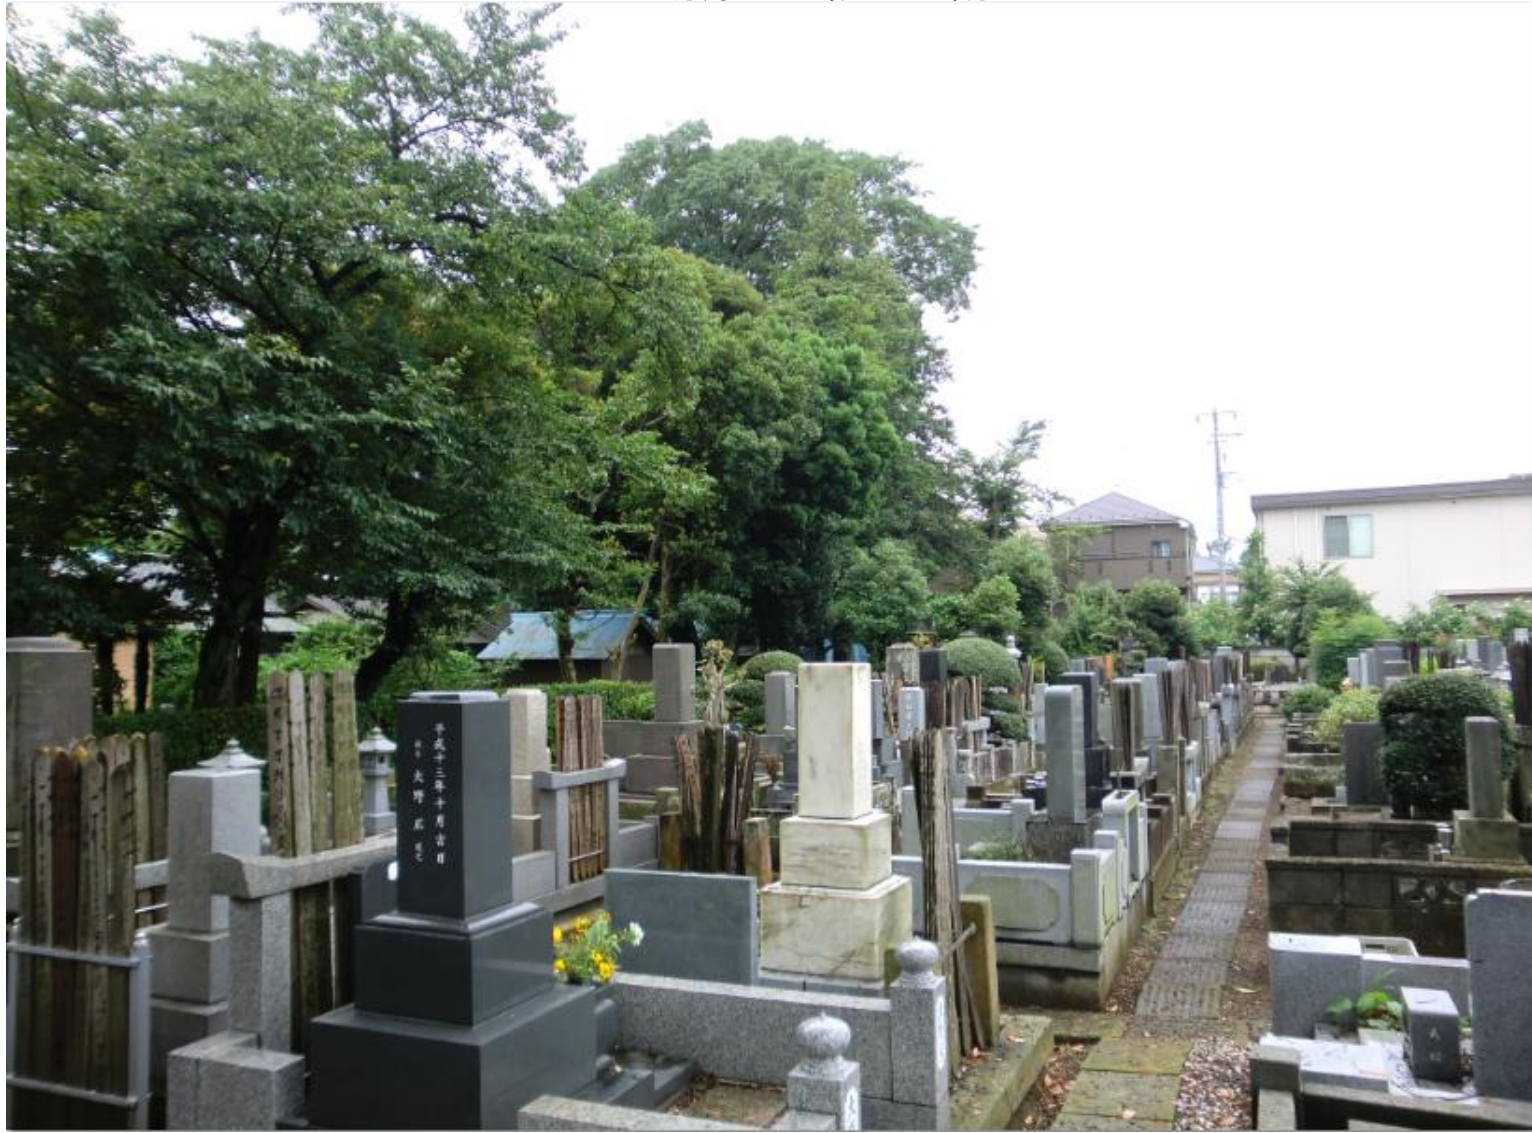
こちらの方角が七重塔の基壇部分

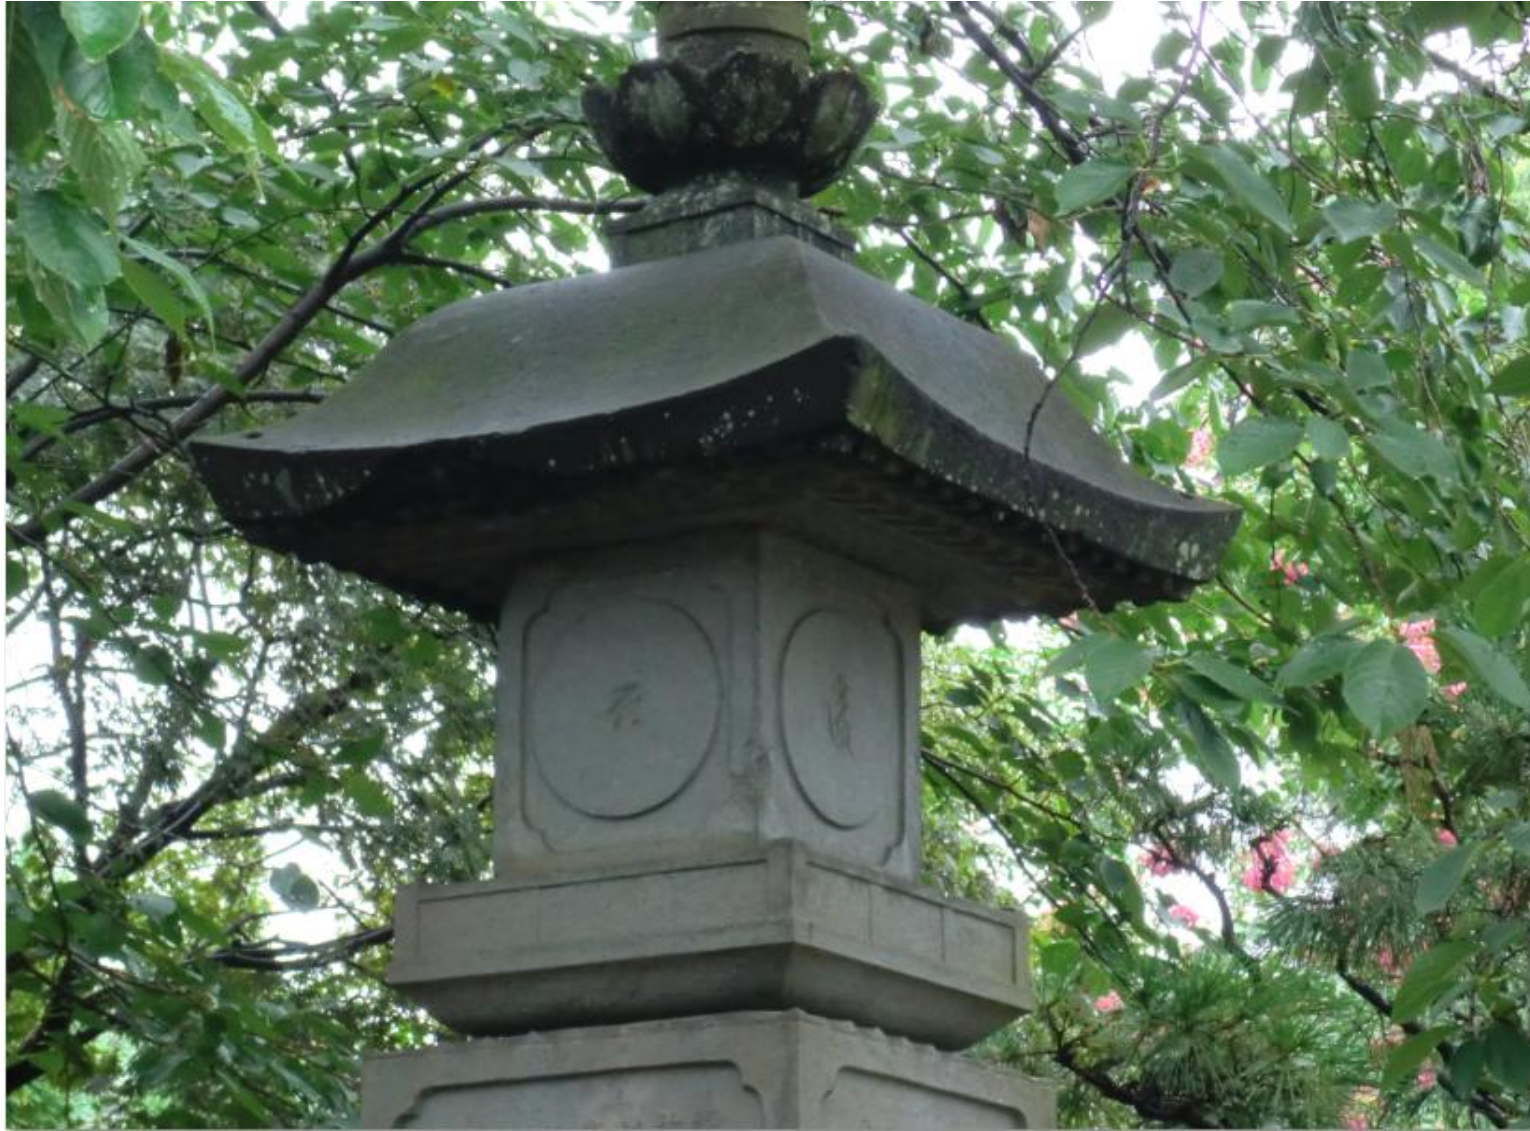
大きな軒反り

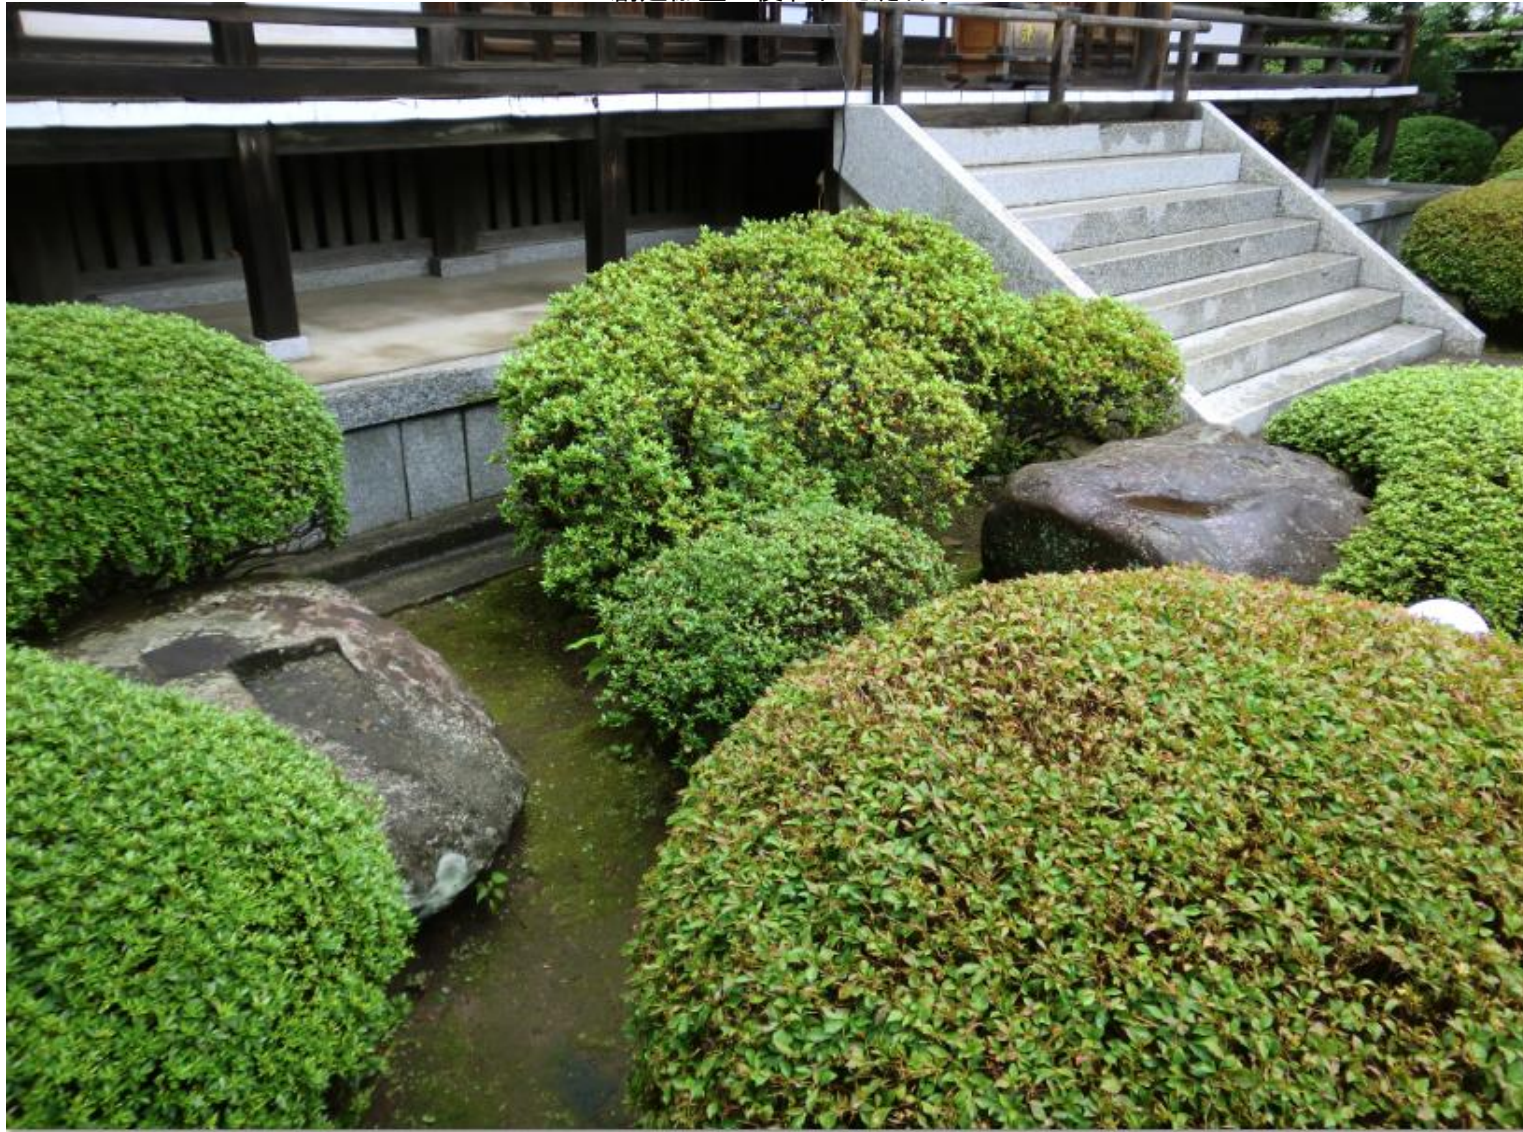
創建伽藍に使われた礎石か？
