備前国分寺跡・国分尼寺跡(赤磐市)

ここが備前国分寺跡/約1250年前の奈良時代に、岡山市から赤磐市へ抜ける古代山陽道に面して造営された

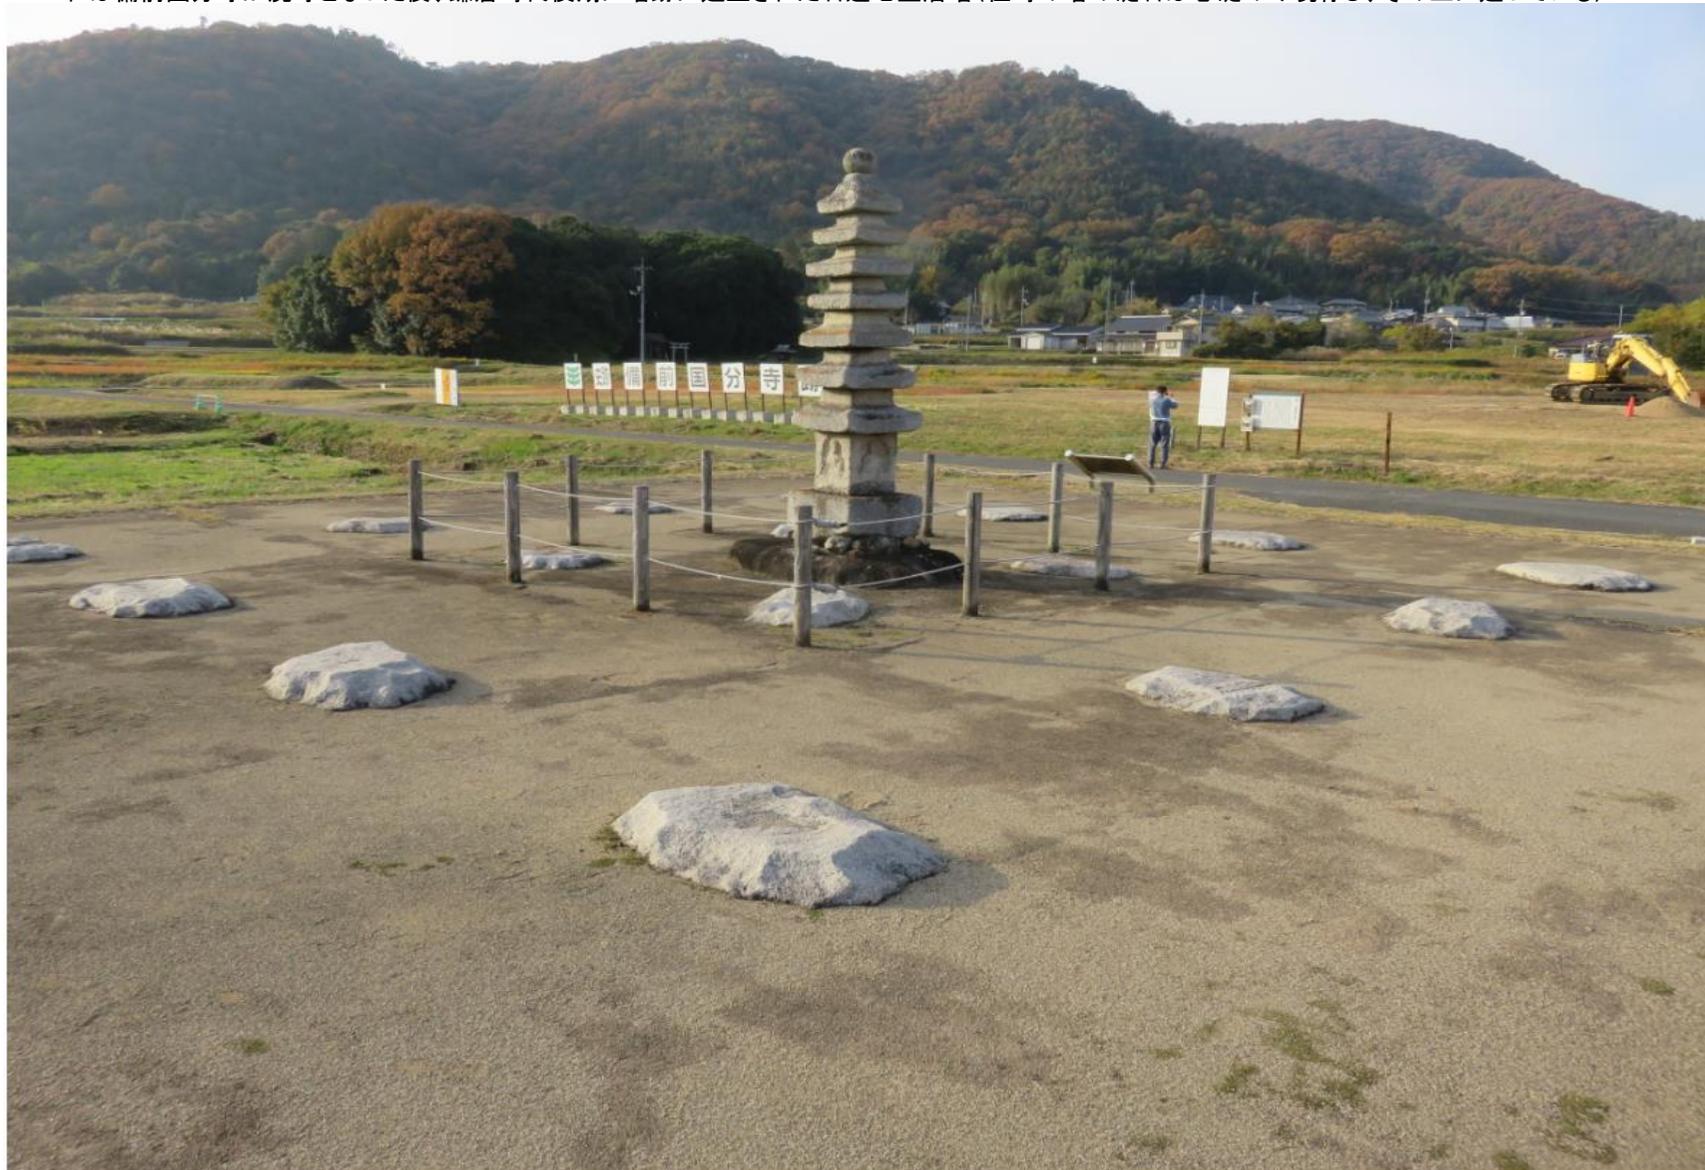
これは備前国分寺が廃寺となった後、鎌倉時代後期に塔跡に建立された石造七重層塔(往時の塔の礎石は心礎のみ現存し、その上に建っている)

心礎上につつ花崗岩製の層塔で、鎌倉時代後期の作といわれています。現在相輪が失われ、かわりに球形の石を置いています。本来の木造七重塔がなくなった後に建てられたものですが、塔の所在を示す貴重な石造物です。

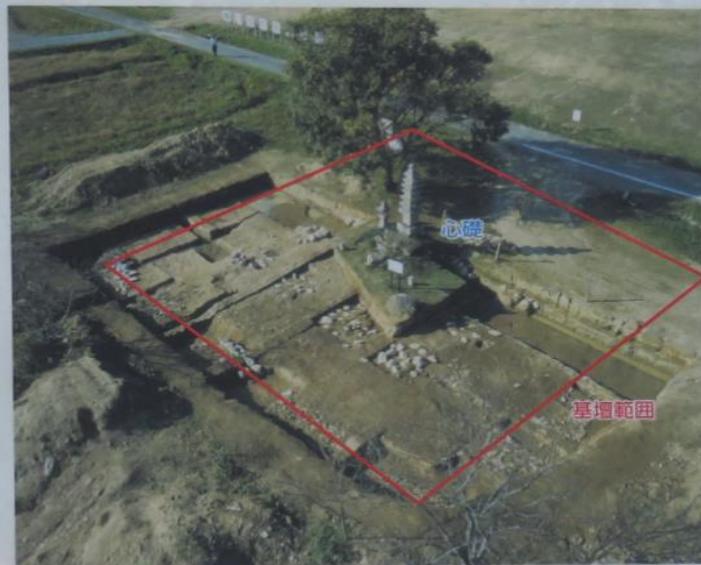
▲塔基壇の発掘調査状況(南東から)

心礎を中心に根石が並び、基壇周囲に瓦片が堆積していました。心礎は元の位置からやや移動しているようです。

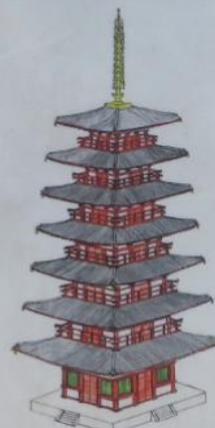
◀塔復元想像図

建物は一辺8.91m(30尺)、高さ60m程度と想定され、一辺17.82m(60尺)の正方形の基礎(基壇)の上に建てられていました。

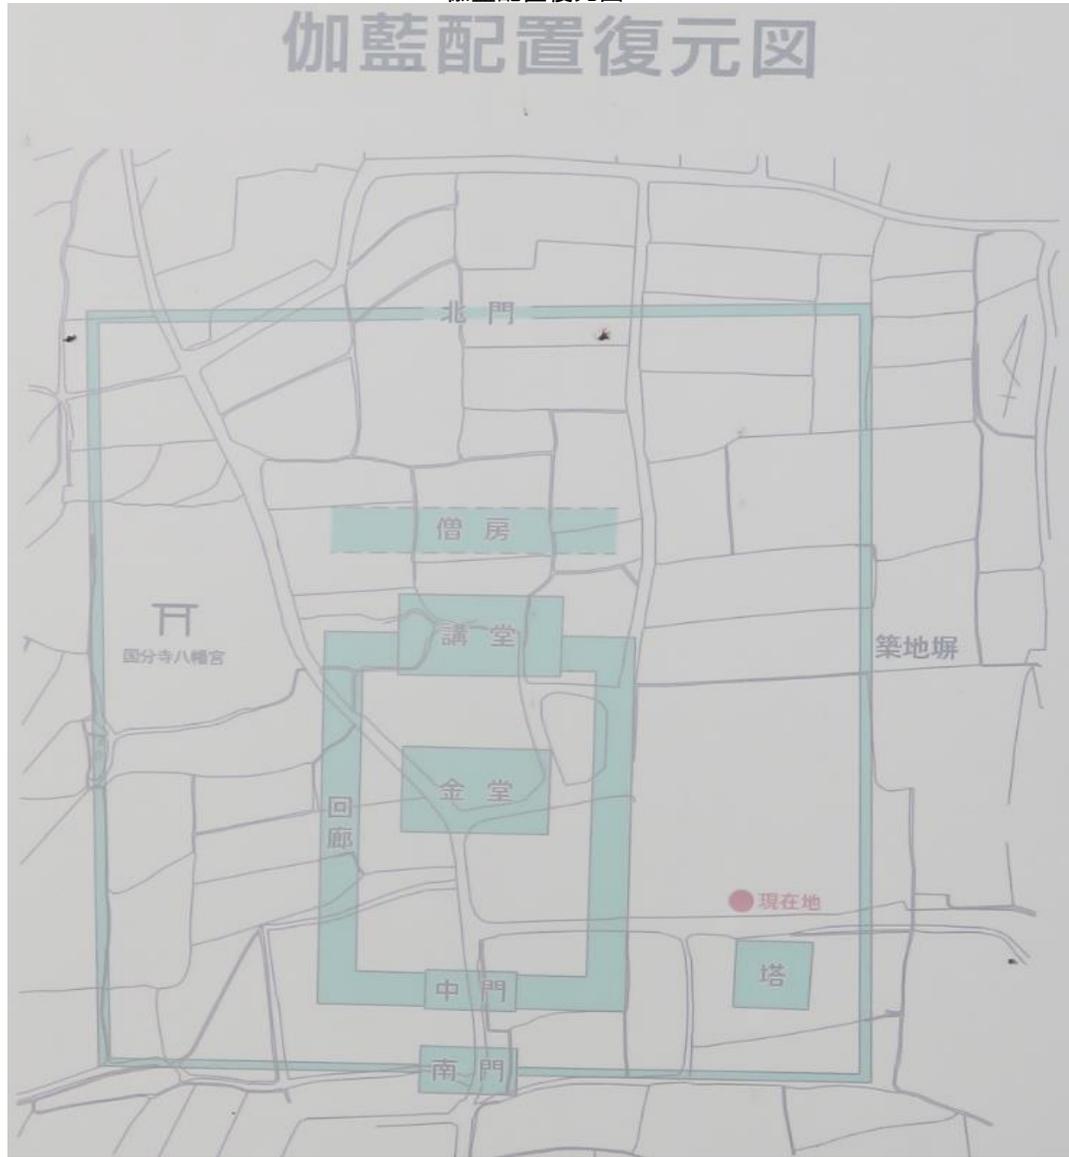
伽藍配置復元図

一九七五（昭和五〇）年に国の史跡に指定され、それに先立つ一九七四（昭和四九）年の発掘調査では、南門、中門、金堂、講堂、僧房等の跡が確認されました。そして、これら主要な伽藍（からん）が南北方向に縦に一直線に並び、そこから東南の位置に塔が配置されている様子から、東大寺（国分寺）式伽藍配置が採用されていることも判明しました。全国の国分寺跡のうち、半数近くがこの伽藍配置を採用しています。

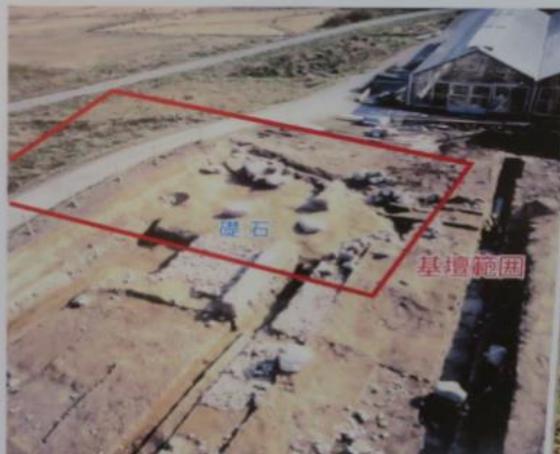
南門基壇きだんの
発掘調査状況
(北西から)▶

基壇の西側を発掘しました。基壇の周囲には、大量の瓦が堆積たいせきしていました。瓦の年代から、補修ほしゅうされながら維持された建物と考えられます。

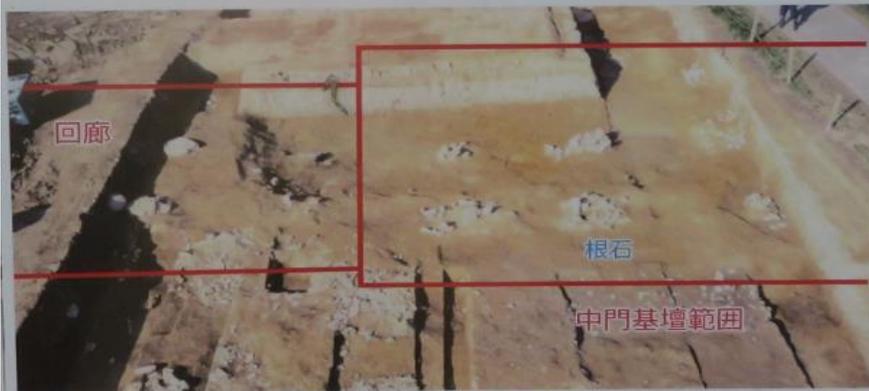
▲ 中門基壇ちゅうもんの発掘調査状況 (南から)
基壇の西側を発掘しました。東西には回廊が取り付きます。

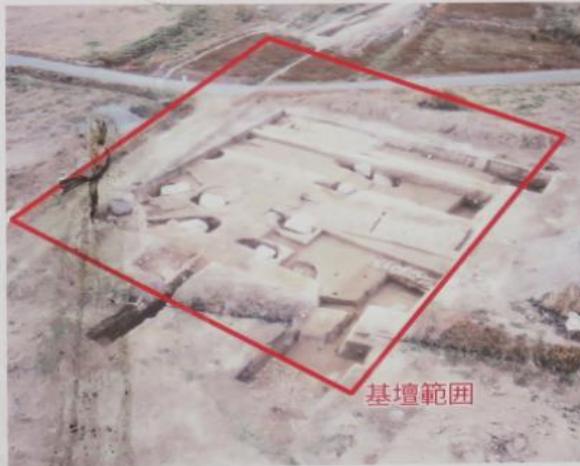
金堂きだん基壇の
発掘調査状況
(北東から) ▶

金堂は、ほんぞん本尊をまつる寺の中心的な建物です。
ほとんどのそせき礎石が抜き取られていたり、落とし込まれていたりしましたが、ねいし根石などの配置から、
正面7間(26.14m)・奥行き4間(13.66m)の建物であったと推定されます。
建物は、平安時代後期に大きくかいしゅう改修されたようです。

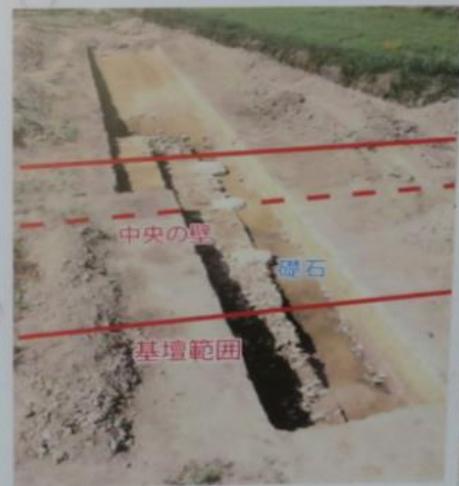
▲ 回廊の模式図

回廊は、屋根のある廊下（通路）で、中門に発し、講堂に取り付きます。西面回廊は多くの礎石が原位置で残っていました。梁行2間（5.35m）で、中央に連子窓をもつ壁があり、その両側が吹き放しの通路となります。こういった構造の回廊は単廊（梁行1間）に対して複廊と呼ばれています。

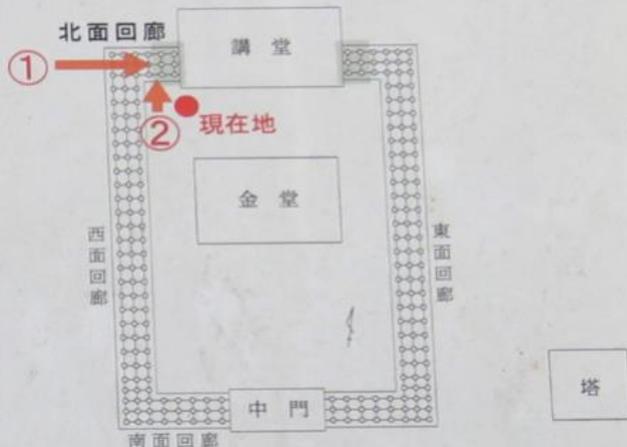
▲ 伽藍復元図

回廊は、屋根のある通路（廊下）です。右の図のように金堂を囲むように中門から講堂へ接続し、伽藍の中心部を長方形に区画しています。

*番号は写真の撮影位置を示しています。

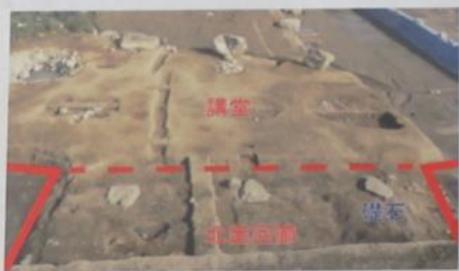
① 北面回廊（西側）と講堂の接続部
（西から、平成 15 (2003) 年度調査）
北面回廊の梁行の礎石が 3 個並んでいます。

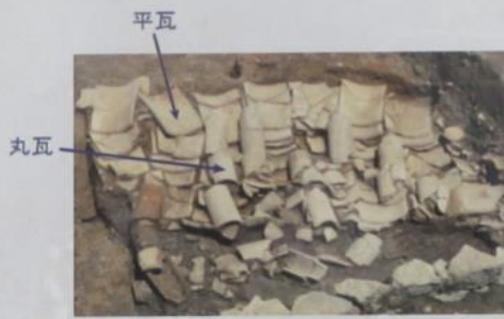
発掘調査では、火災による建物の崩壊によって葺かれていた屋根瓦がそのまま落下した状態で見つかっています（写真②）。平安時代の終わり頃（12 世紀中頃～後半）に講堂とともに火災で焼失してしまったようです。

② 落下した屋根瓦
（南から、平成 16 (2004) 年度調査）
丸瓦と平瓦が交互に並んでいます。

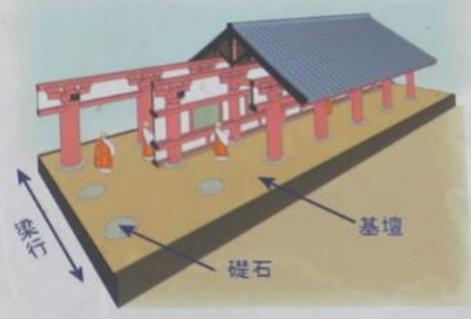
▲ 回廊（複廊）の模式図

北面回廊は、講堂をはさんで東西 68.6m (231 尺) の長さがあります。幅は 5.4 m で梁行の礎石が 3 個並んでいることから、中央に壁がありその両側が通路となります。このような構造の回廊は、通路が 1 本の単廊に対して、複廊と呼ばれます。

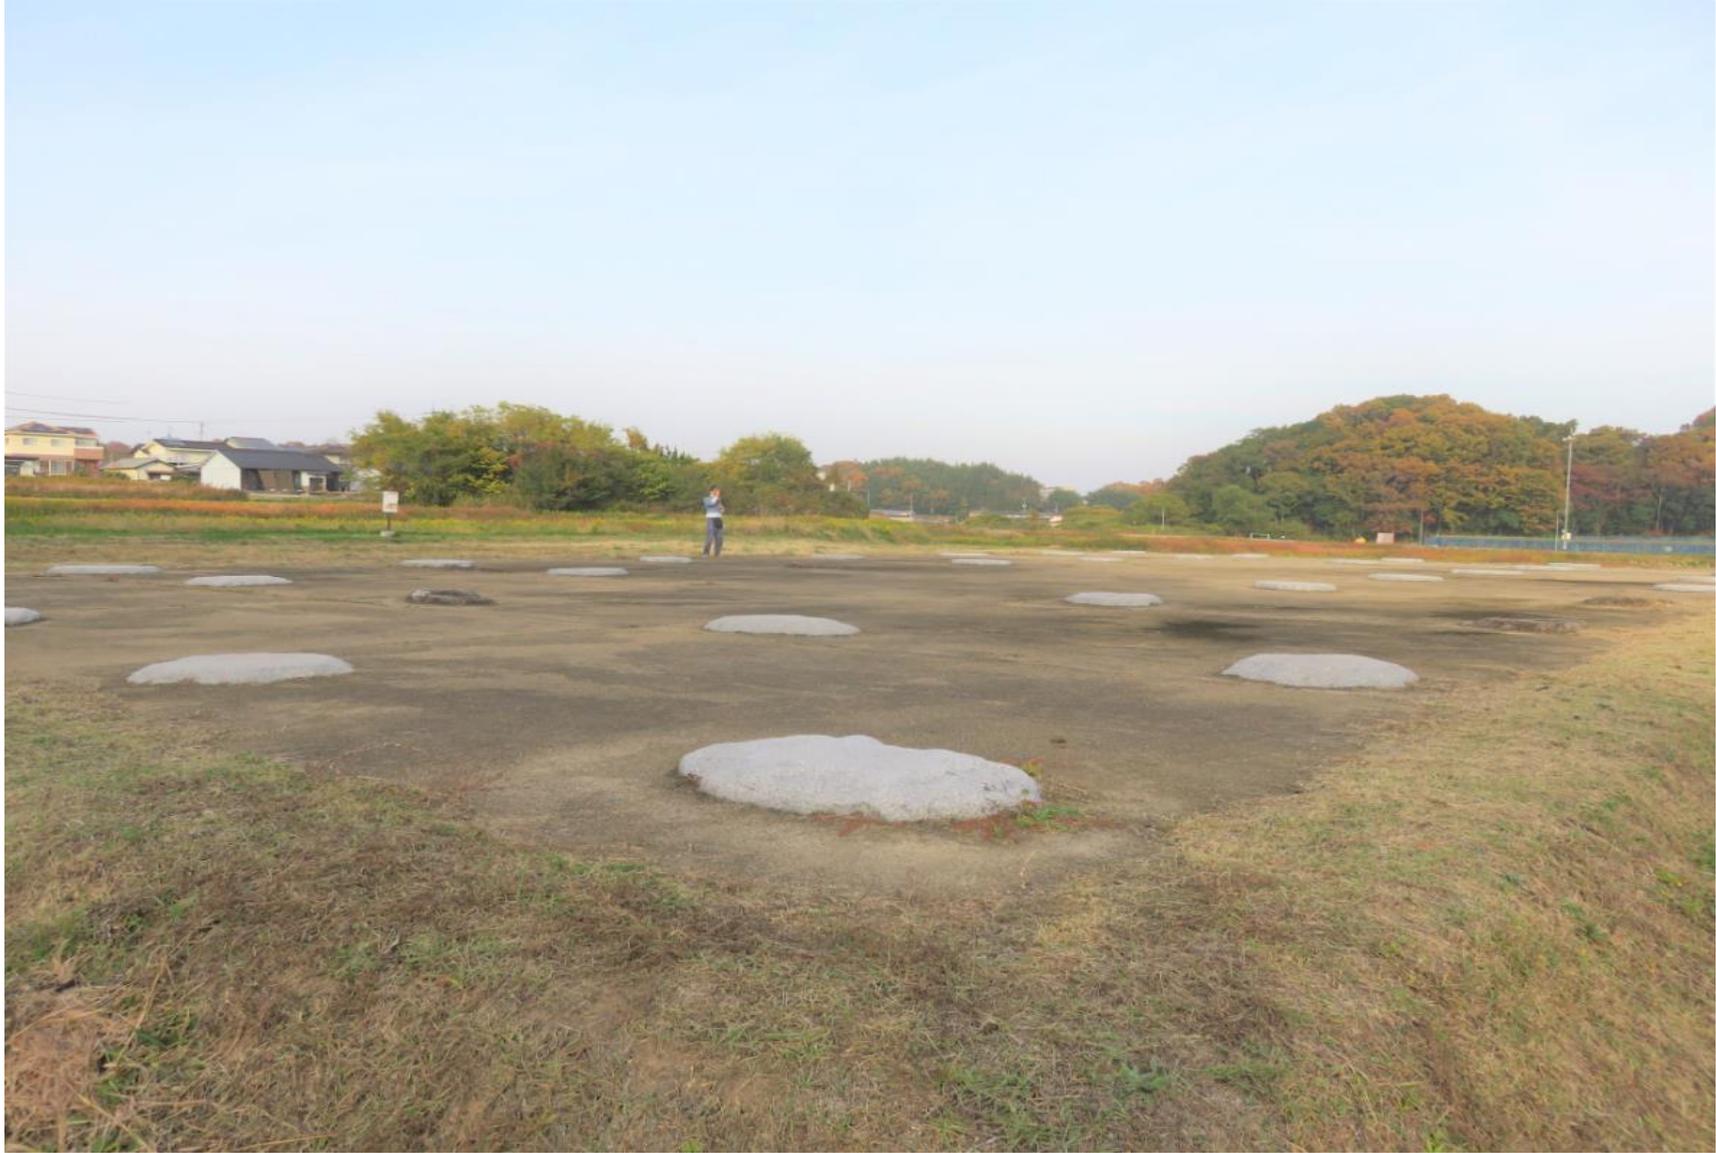
講堂跡の基壇上部を南西側から見たところ/礎石が並んでいる

実物の礎石は4箇所/他はレプリカ

この基壇は発掘調査成果から奈良時代創建当初の規模がわかるように整備したものです。大穴に落としこまれていたり、水田の畦によせられたりしていた実物の礎石4個を引き上げ柱位置に据え、他の32個は模擬礎石を置いています。基壇の側面を覆う石材等(基壇外装)^{がいそう}は不明のため設けず、土が流れないように法面^{のりめん}に芝を張りました。階段の痕跡が残っていた正面中央に木製の階段を設置しています。

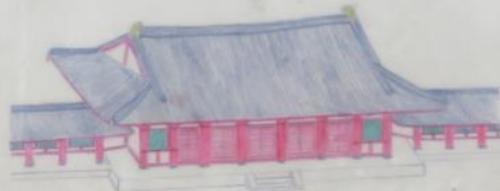
▲ 講堂の想像図

奈良時代の講堂は正面7間(33.0m・111尺)、奥行4間(16.0m・54尺)と想定され、東西37.7m(127尺)、南北20.8m(70尺)の長方形の基礎(基壇)^{きだん}の上に建てられていました。

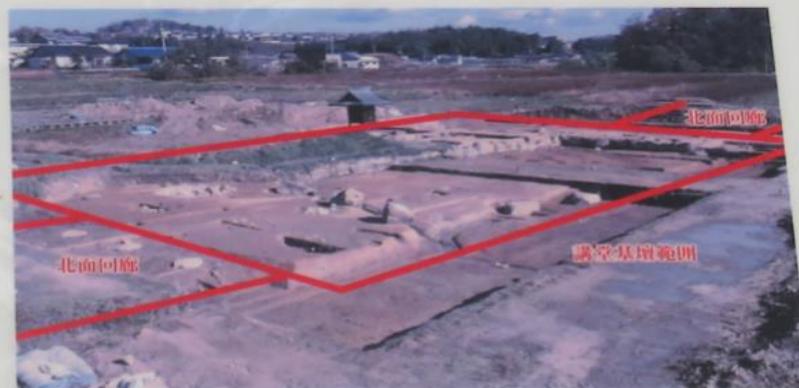
▲ 講堂の発掘調査(南西から、平成15年度)
写真内の講堂基壇後方にある薬師堂は整備にともない基壇外に移設しています。

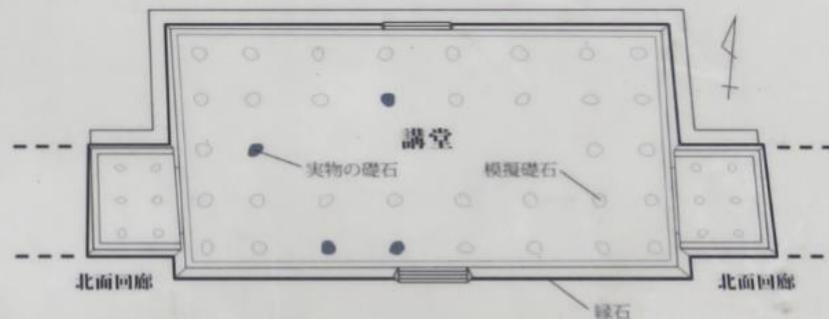
▲ 講堂の整備基壇平面図
黒塗りの礎石4個は、地中に落としこまれていた実物の礎石(流紋岩)です。他は模擬礎石(花崗岩)を置いています。基壇外装が不明のため、基壇の大きさは周囲の緑石で表示しています。

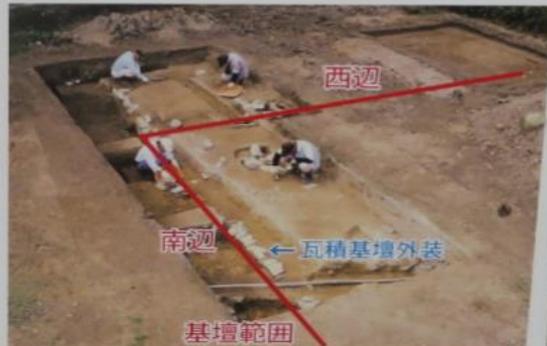
▲ 僧房基壇西端の発掘調査状況 (南東から)
礎石が抜き取られ、根石が残っていました。基壇西端を検出した際に南面の一部に瓦積みの外装が認められました。
