フィールドスタディー(平成26年.秋) シリーズ講座 郷土の歴史を学ぼう「転換期の考古事象を考える」

相模国分寺跡

相模国分寺跡/歴史公園となっている

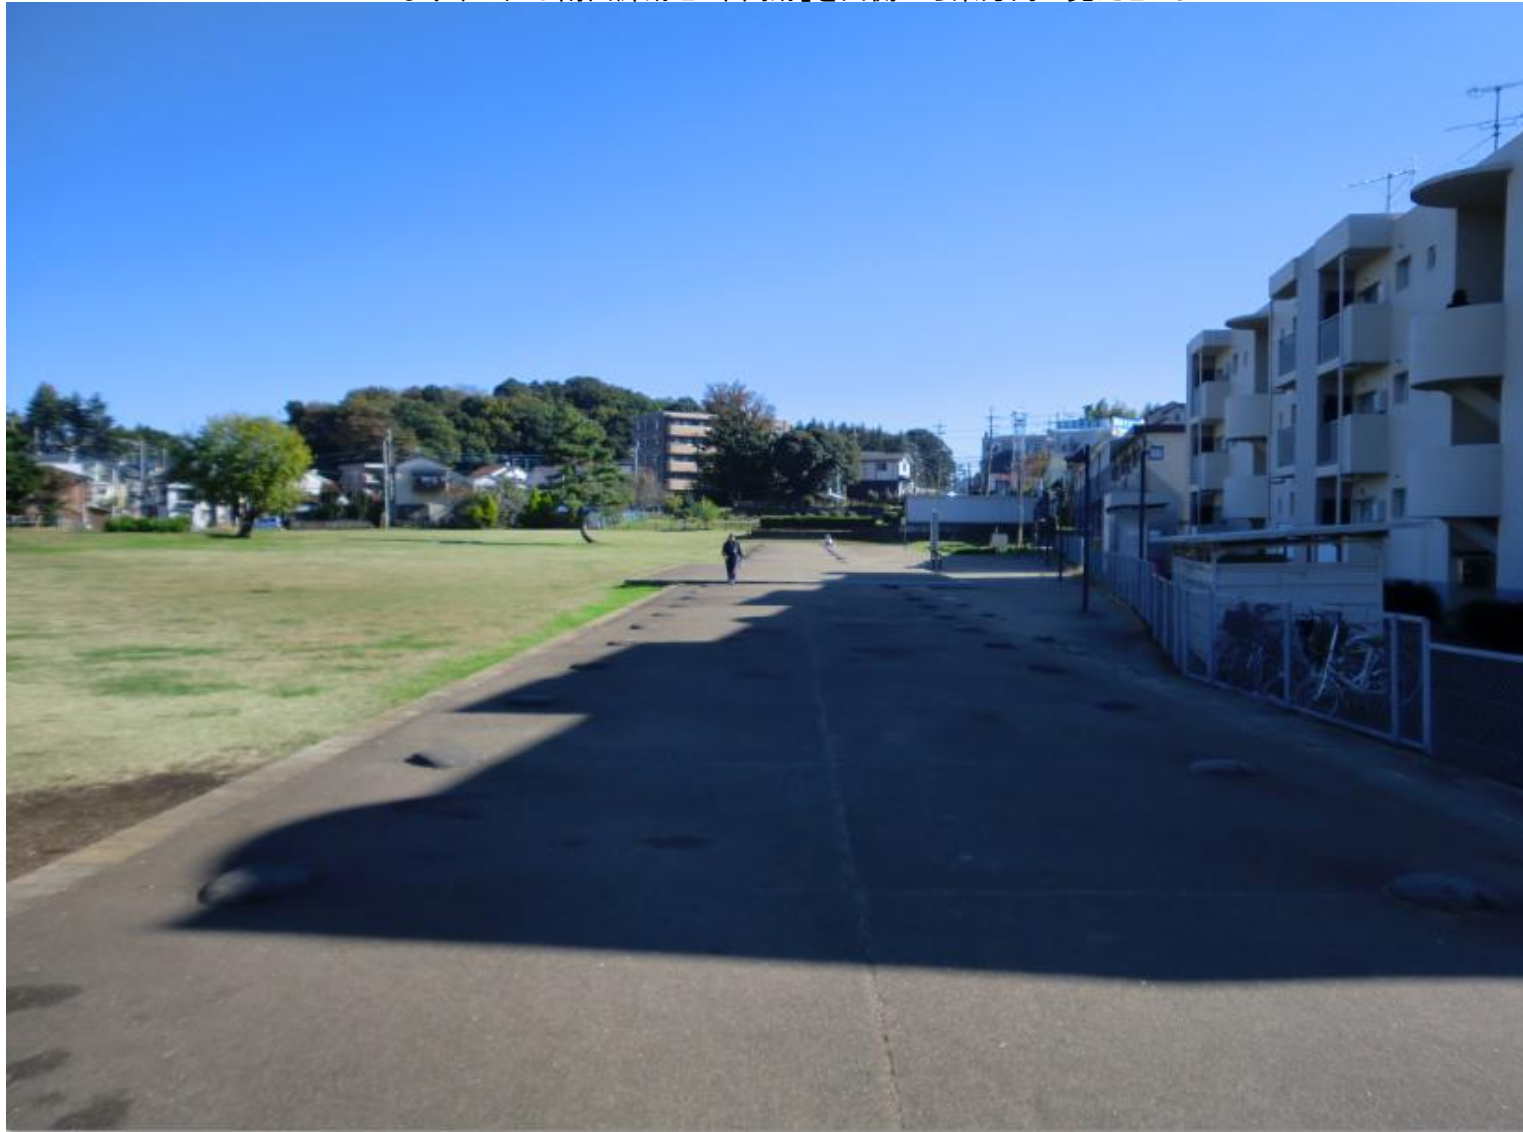
まず、これは南面廊跡と「中門跡」を西側から東方向に見たところ

中門跡・南面廊跡は、1966(昭和41)年と1993(平成5)年に発掘調査が行われました。中門の基壇土は、耕作などで削り取られてほとんど残っていませんでしたが、南面廊との関係から正面20.7m(69尺)、側面10.8m(36尺)の基壇であったと推定されています。

南面廊の西側もすでに遺構面が削られて残っていませんでしたが、東側の調査した範

囲では10個の礎石が旧位置に残っていました。この礎石から南面廊は梁行柱間が5.4m(18尺)桁行柱間が3.0m(10尺)の等間隔になります。また、礎石の上に残る柱の焼失痕から直径約30cm(1尺)の柱であったと推定されています。

発見された廊跡の礎石は、遺構保護のため埋め戻し、同じ位置に河原石を使って再現しました。中門の基壇は、推定範囲を表示してあります。

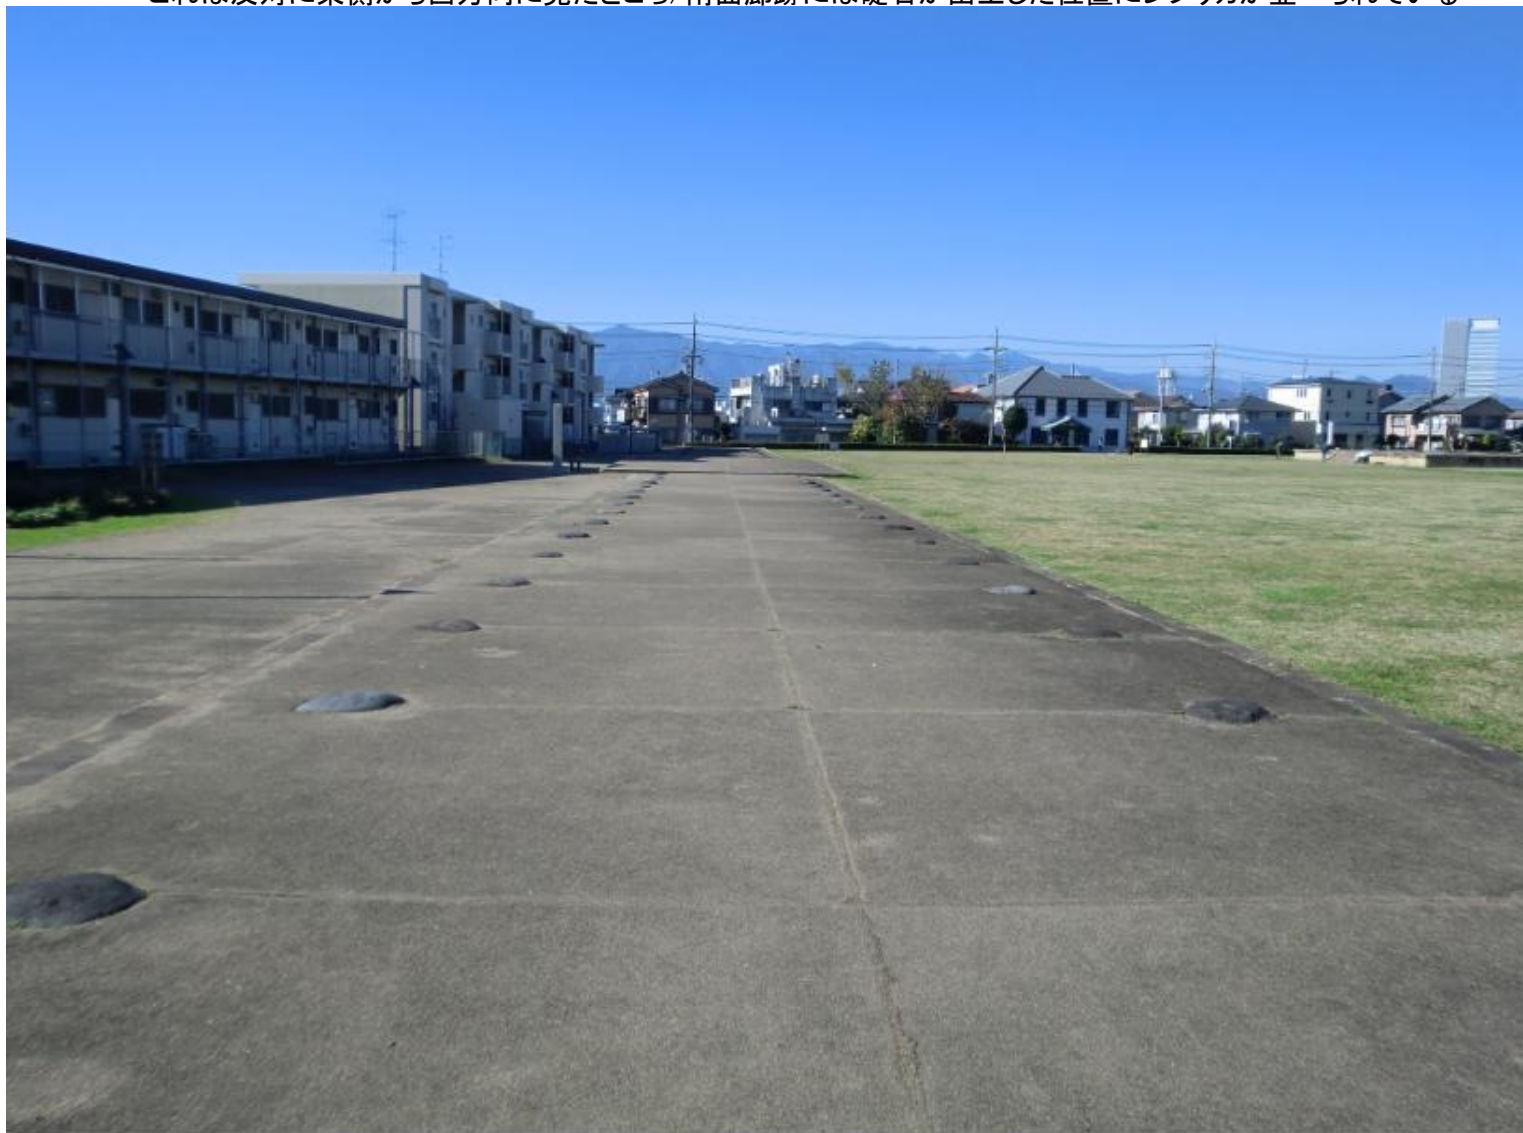
これは反対に東側から西方向に見たところ/南面廊跡には礎石が出土した位置にレプリカが並べられている

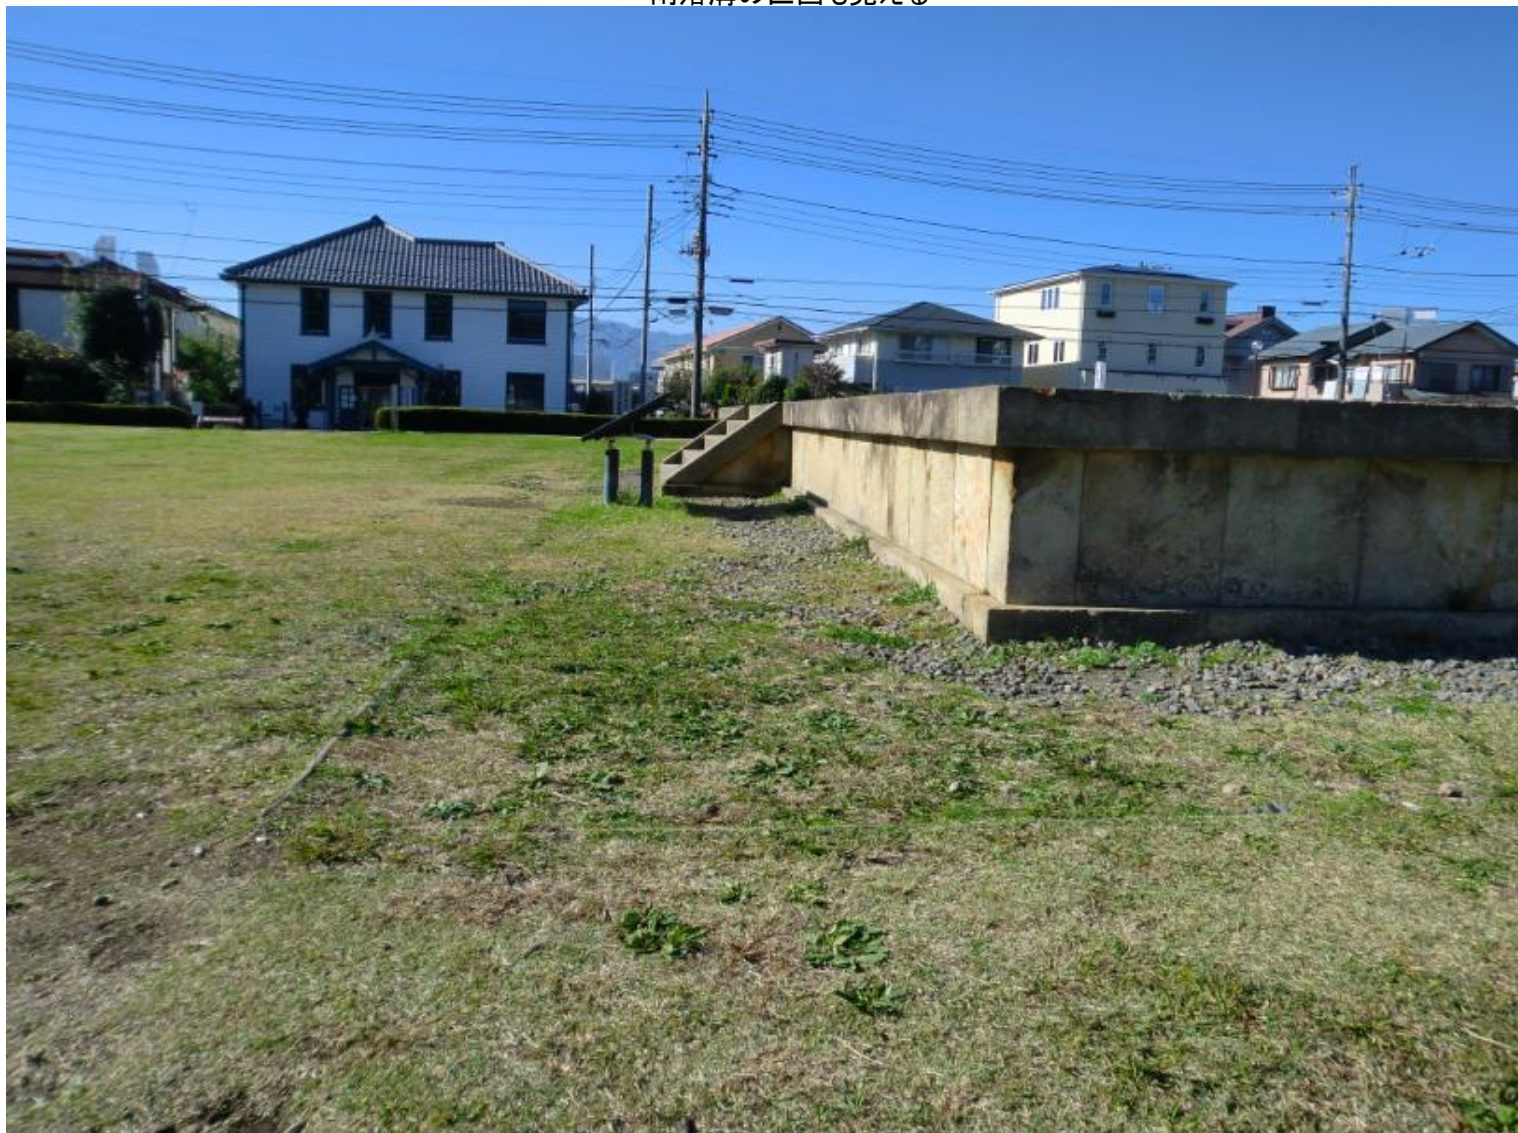
雨落溝の区画も見える

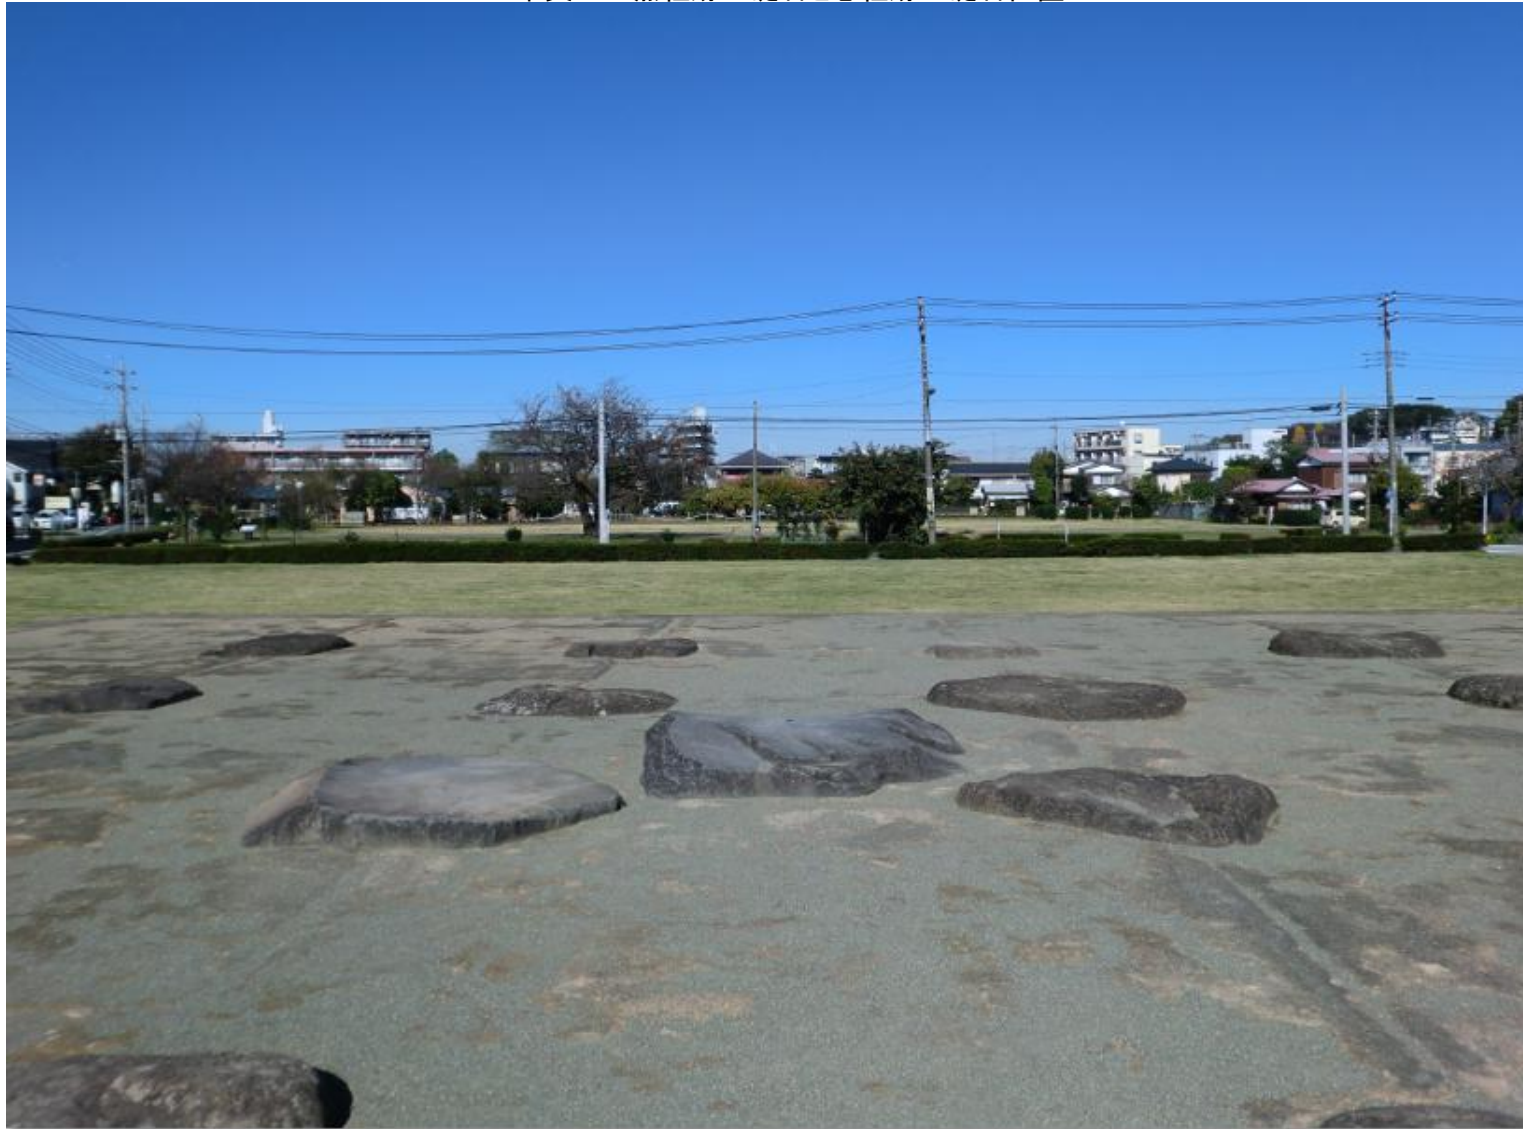
中央が四点柱跡の礎石と心柱跡の礎石位置

1966(昭和41)年と1992(平成4)年に行った発掘調査で基壇(建物の基礎となる土盛)は、一辺の長さが20.4m、高さは1.8mの規模であったことが確認されました。残存する礎石から、塔の初重の広さは、10.8m四方で、塔の高さは約65mあったと推定されています。

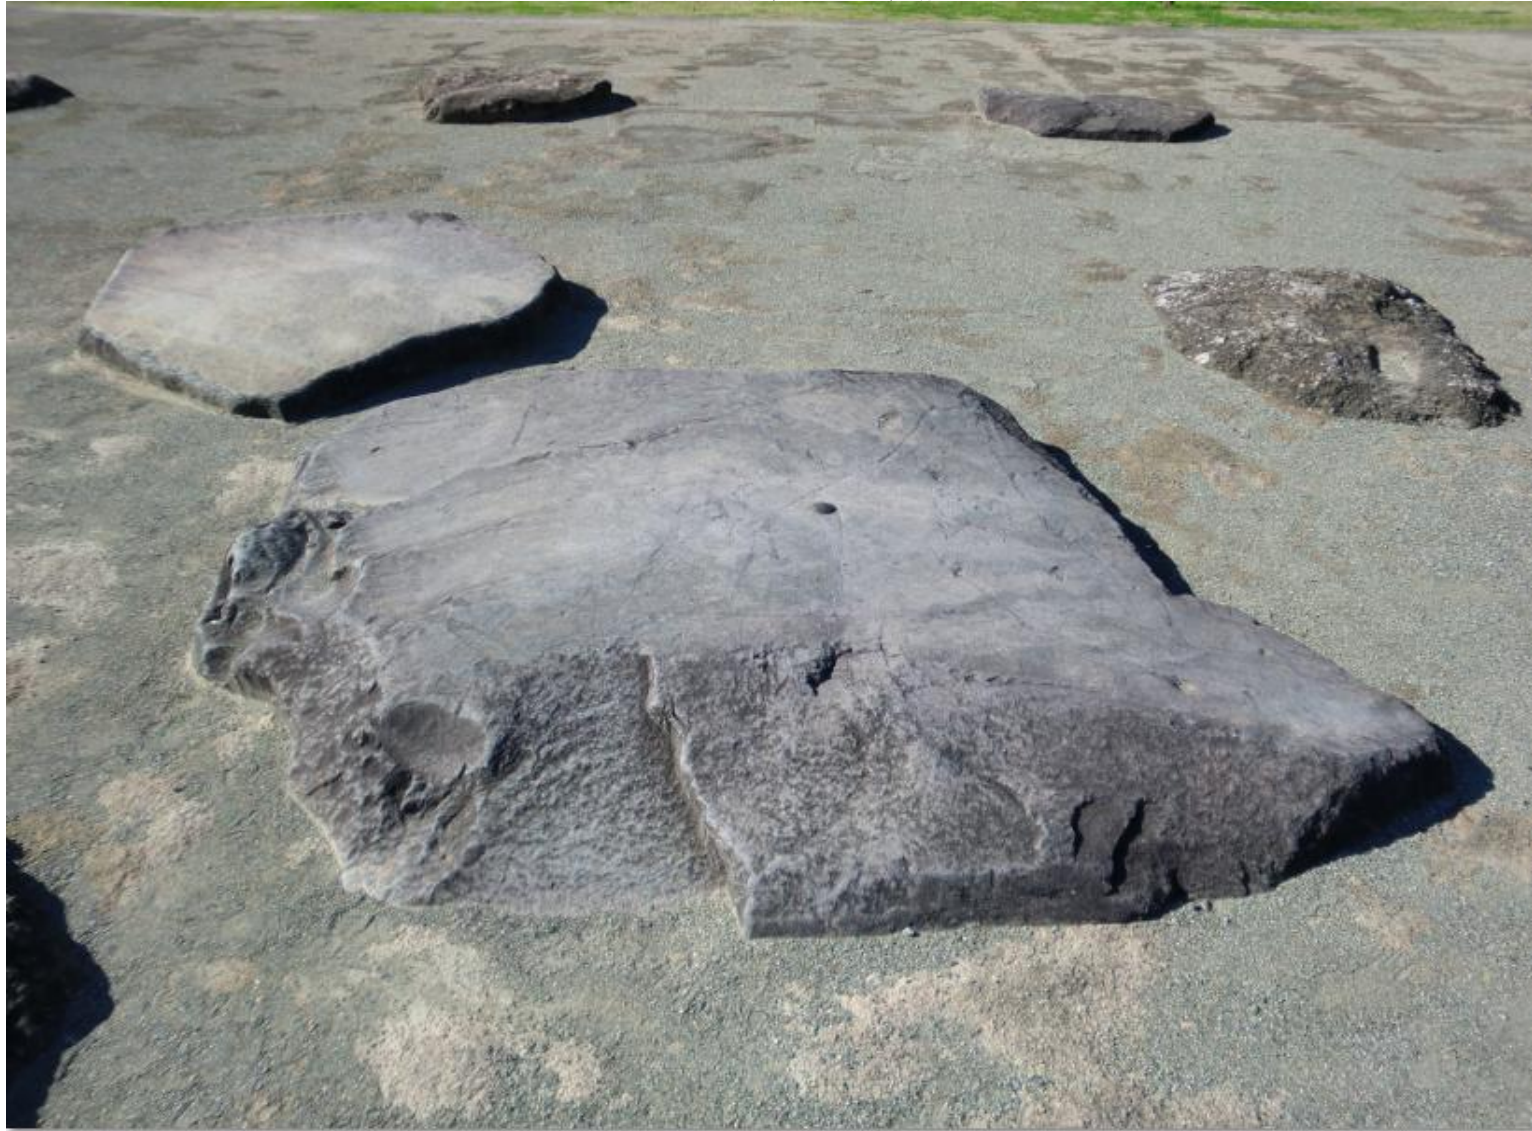
この大きな礎石が心礎跡

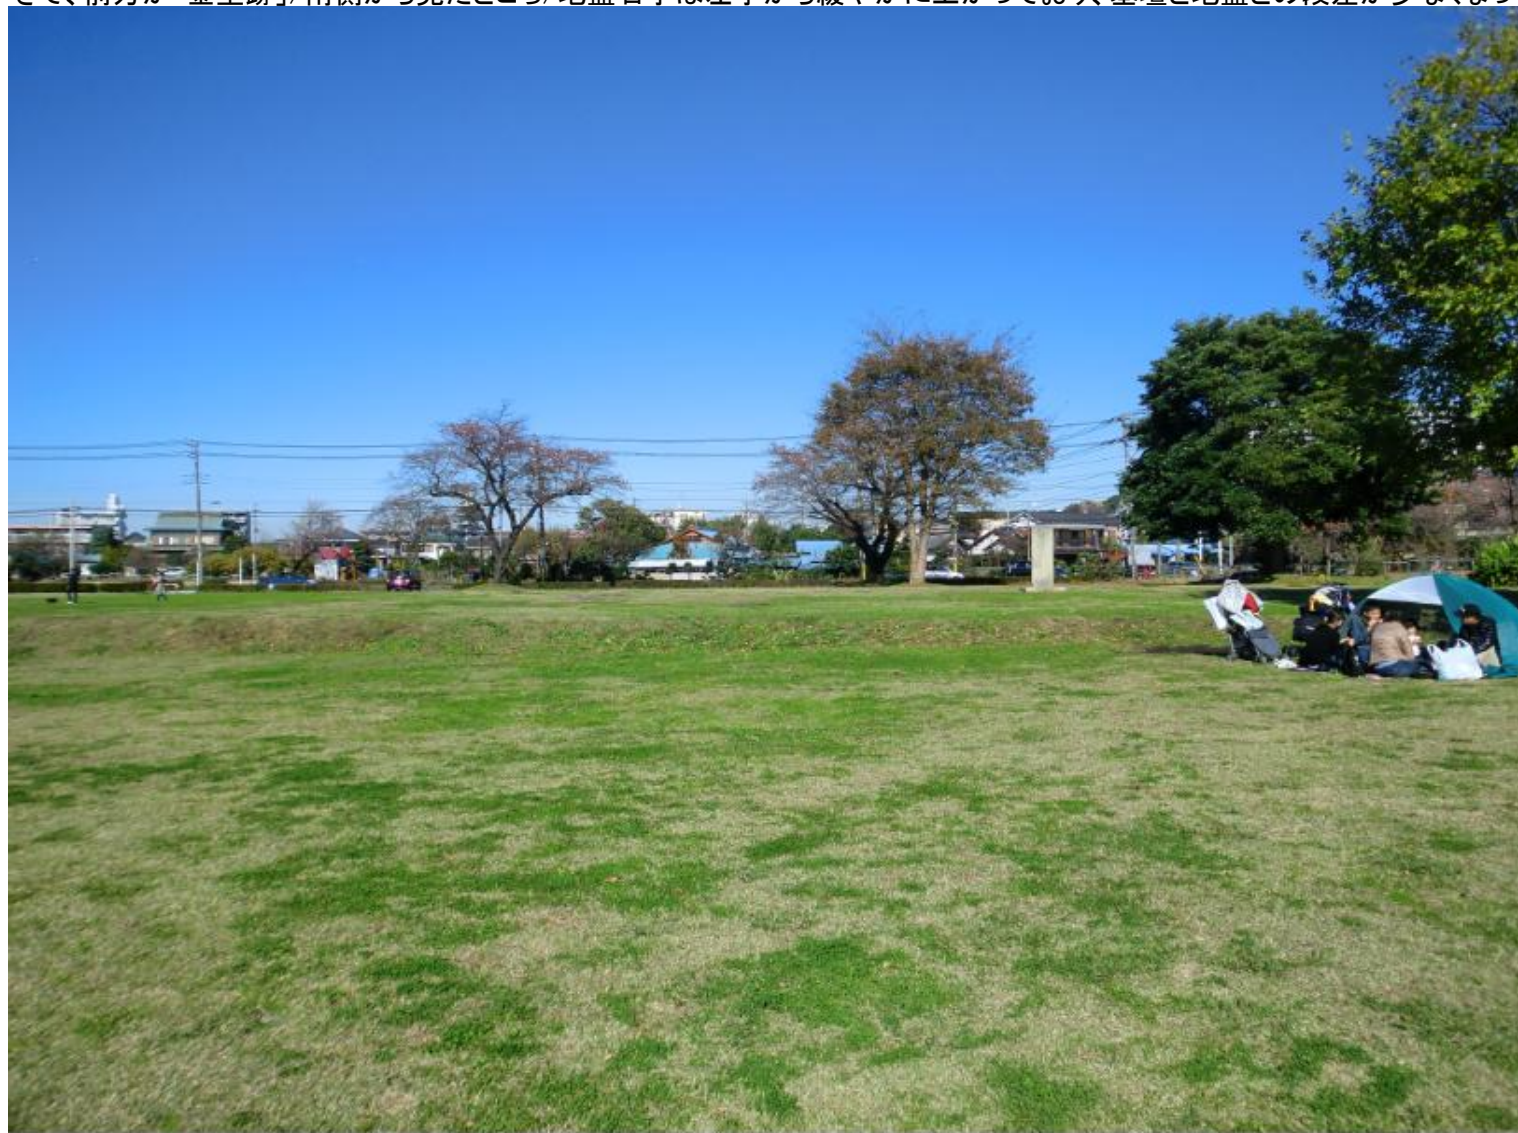
さて、前方が「金堂跡」/南側から見たところ/地盤右手は左手から緩やかに上がっており、基壇と地盤との段差が少なくなっている

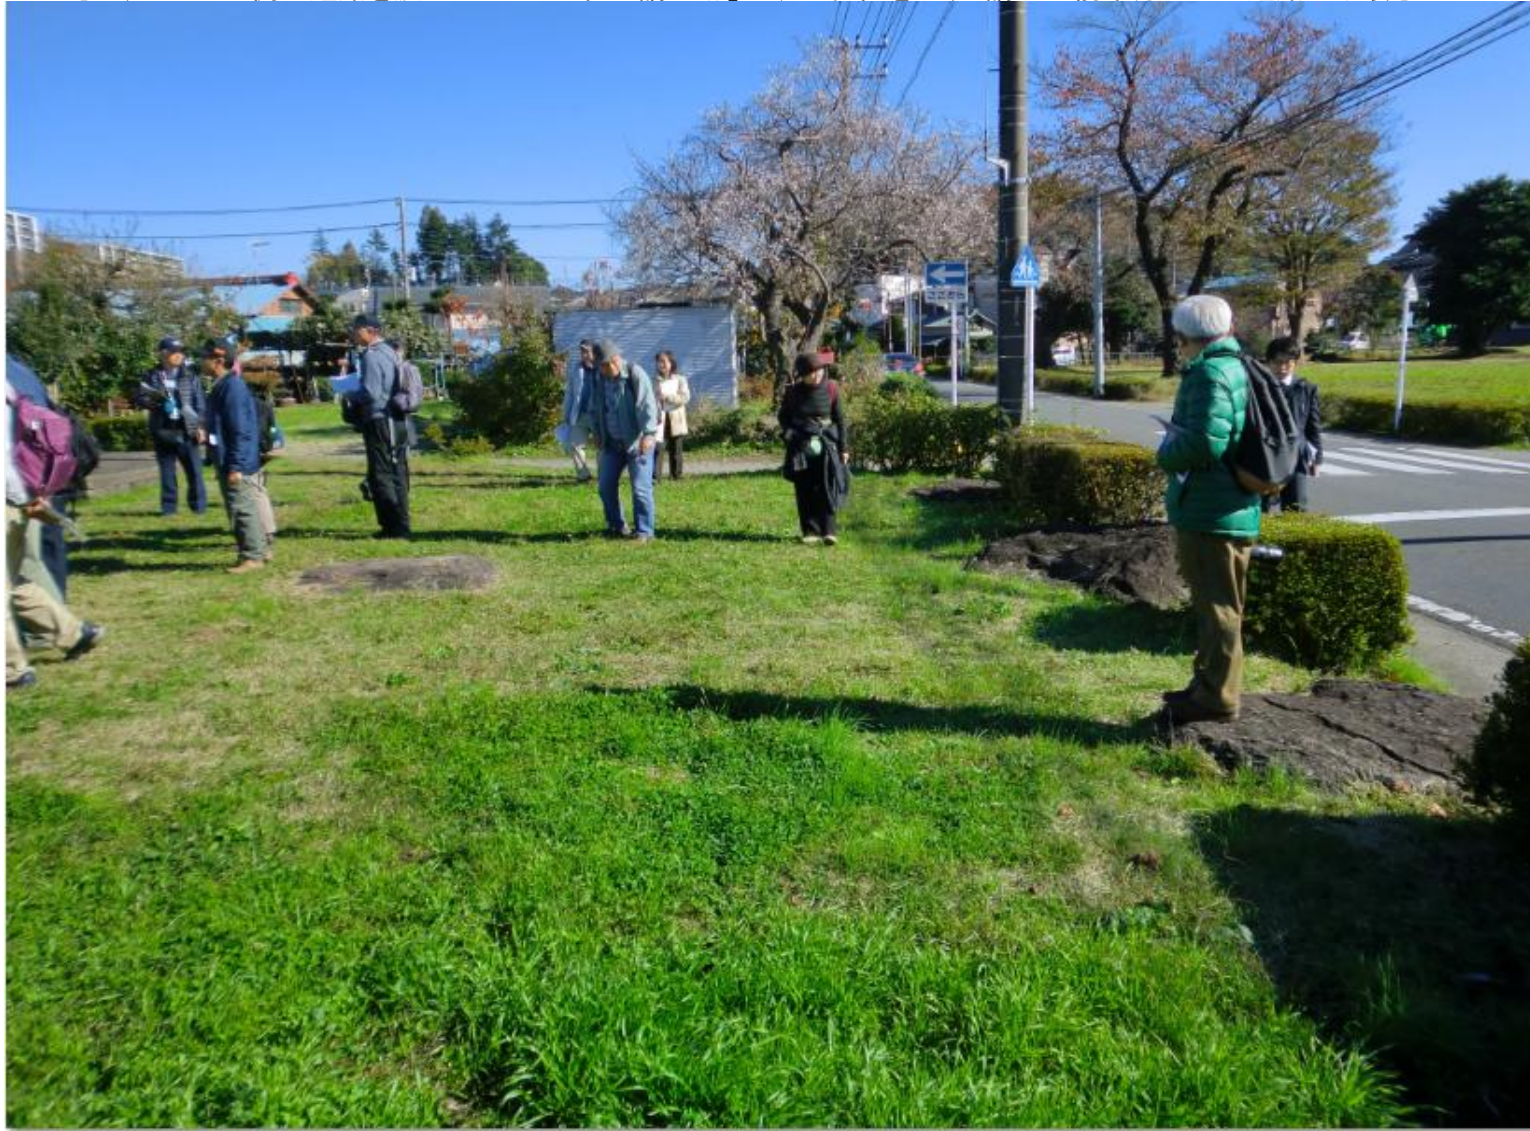
さて、これは北側の道路を渡ったところにある「講堂跡」の礎石位置を示す/講堂の前半分ほどが道路で破壊されている

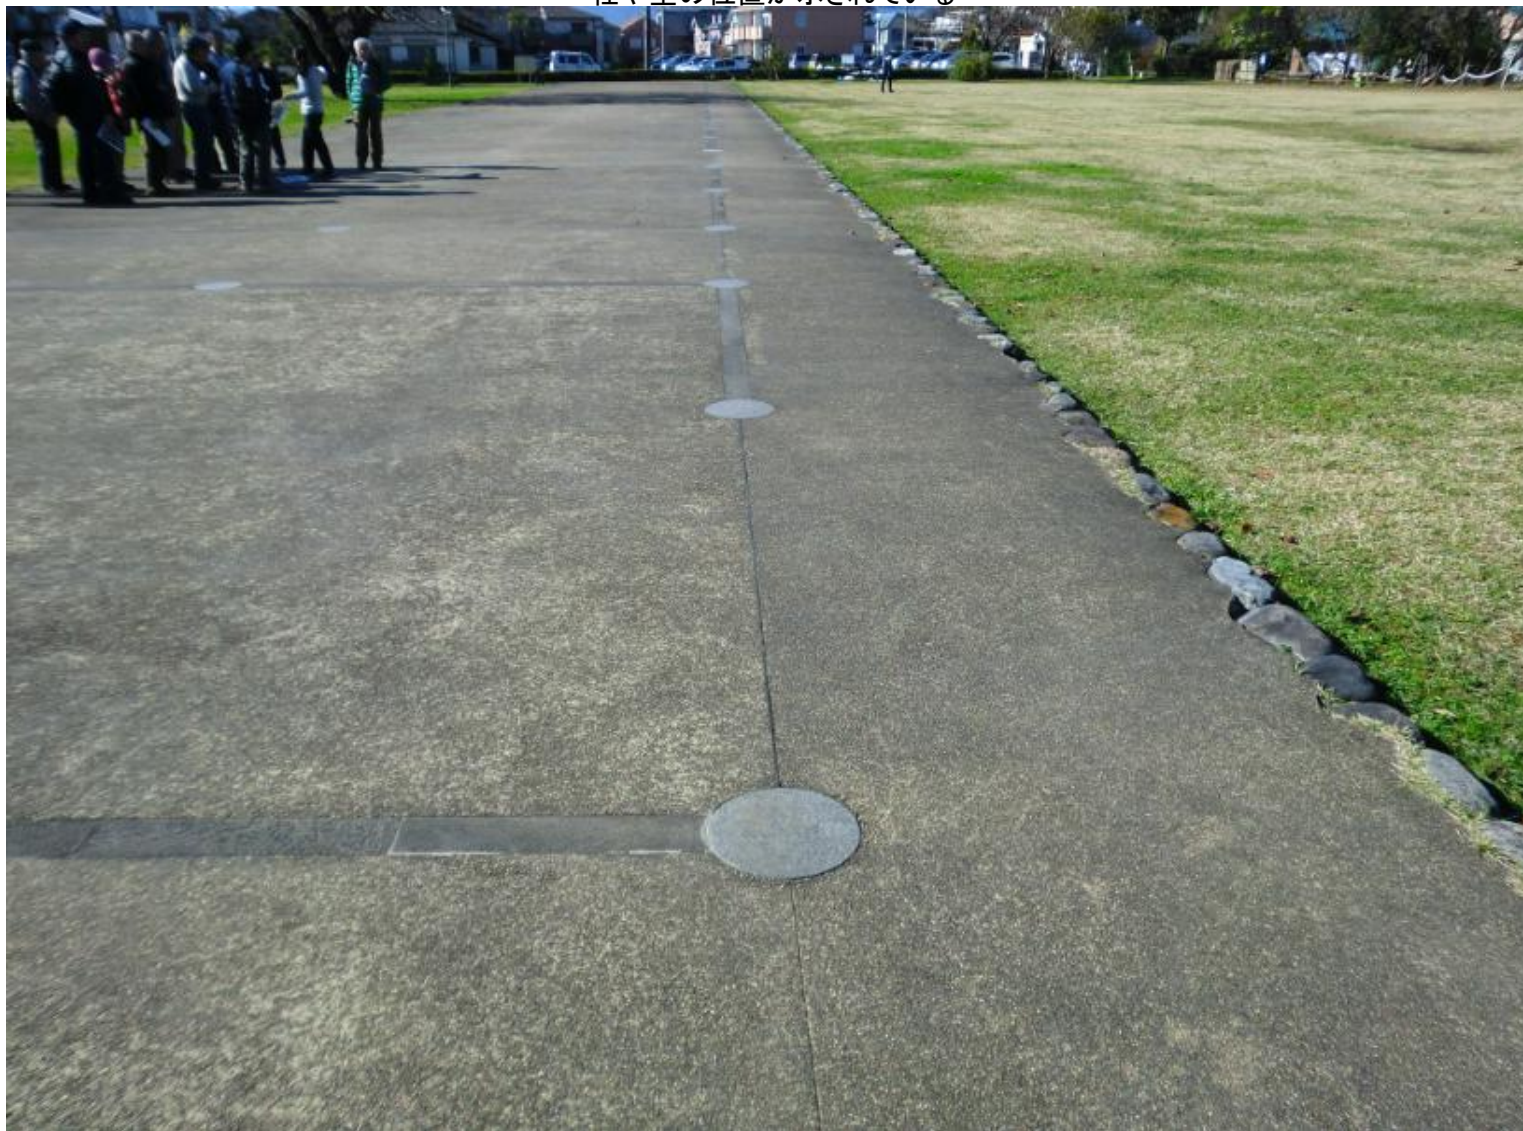
柱や壁の位置が示されている

遺構は、地下に埋め戻して保存し、壁があった位置を縦線または横線で、柱があった位置を○で表示しています。

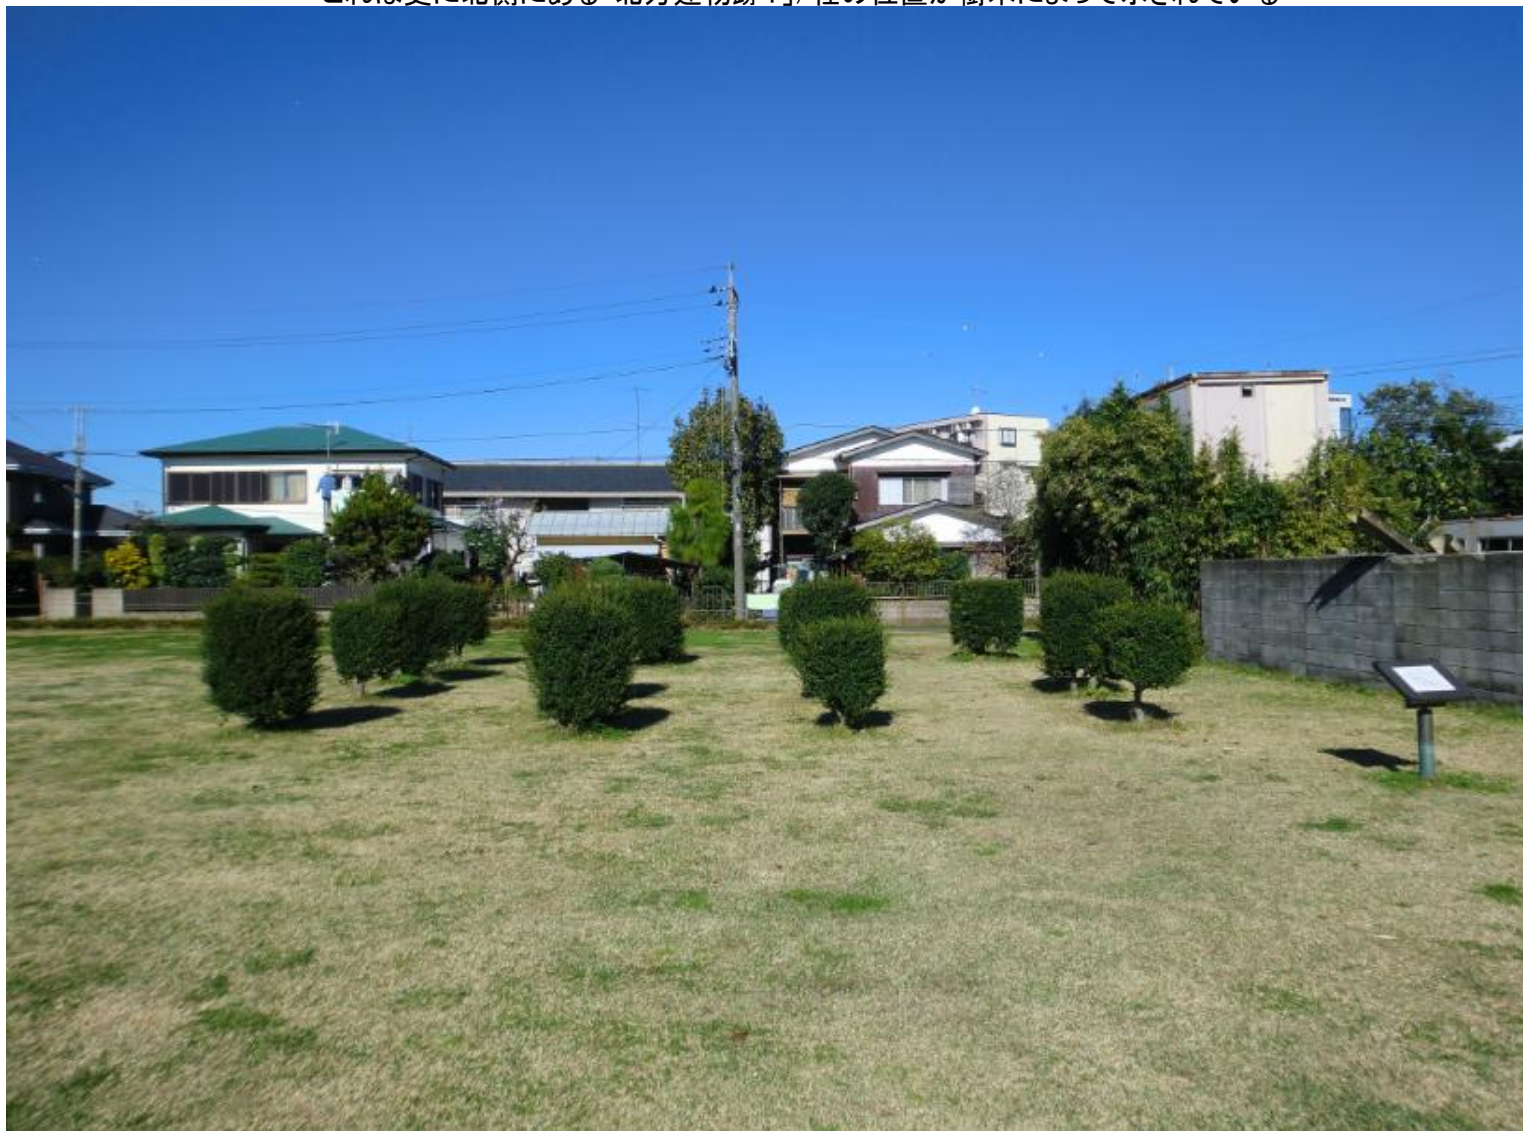
これは更に北側にある「北方建物跡1」/柱の位置が樹木によって示されている

この遺構は、1965(昭和40)年の発掘調査で見つかった掘立柱建物跡です。

柱穴の一部が確認され、南側に^{ひさし}のつく東西棟の建物です。

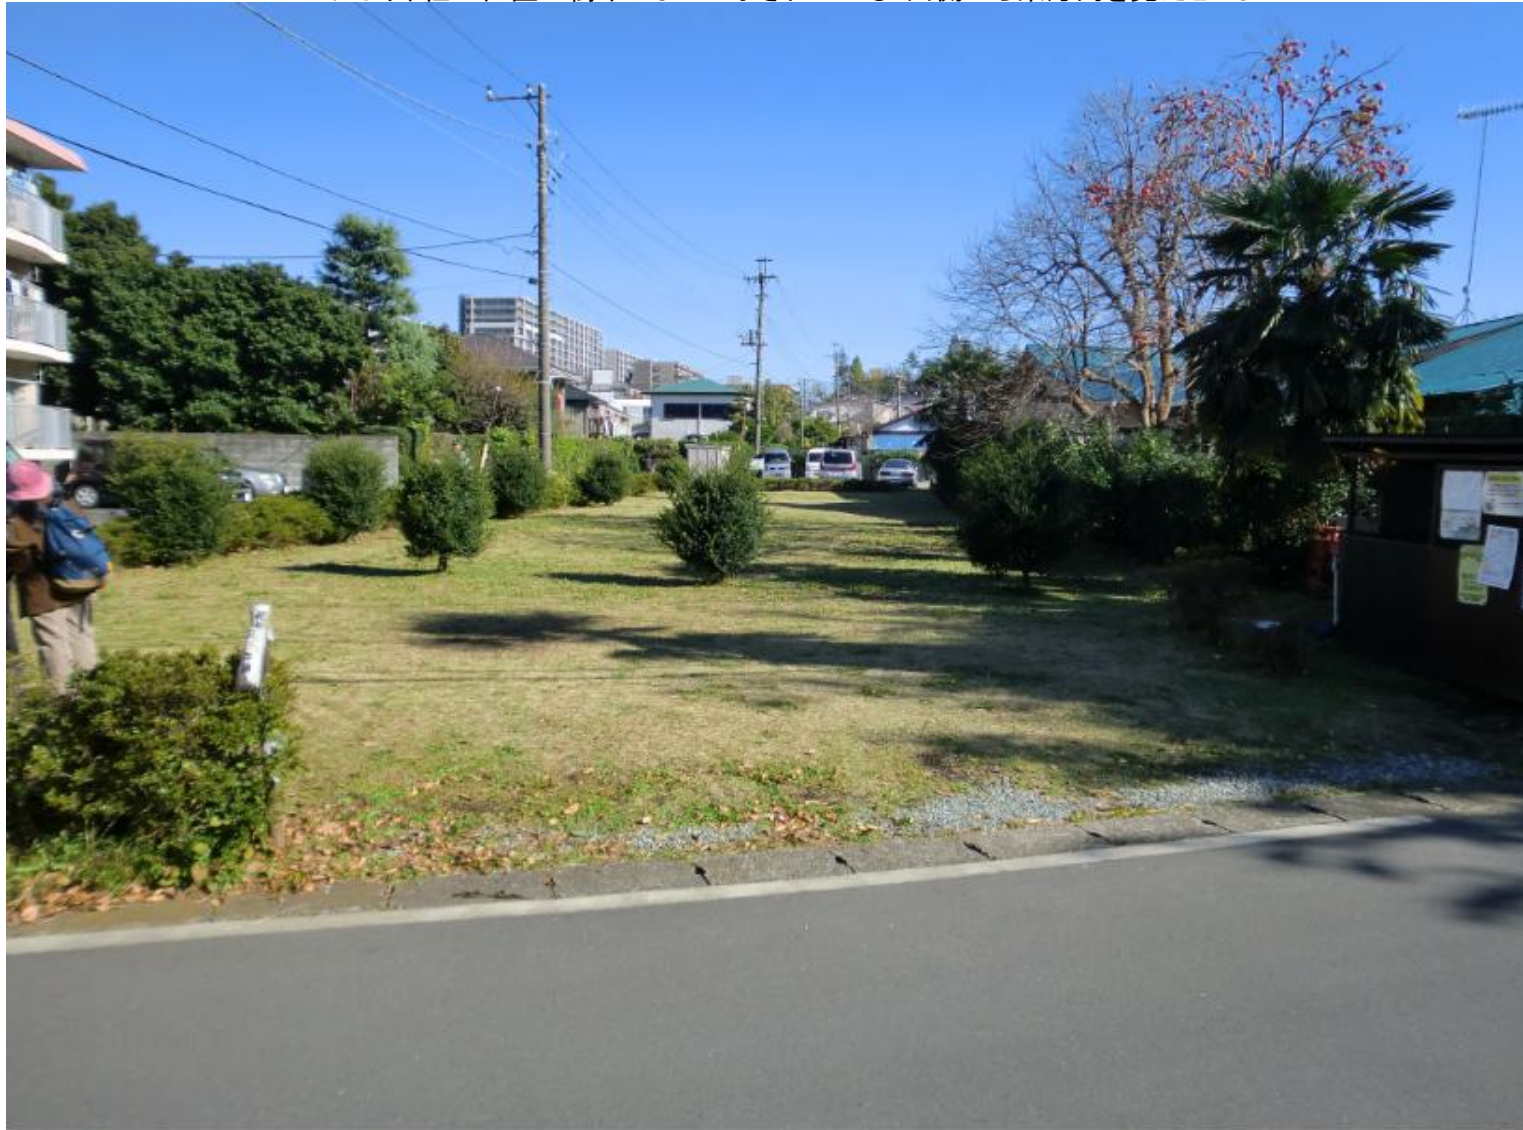
やはり、柱の位置が樹木によって示されている/西側から東方向を見たところ

平成16年度の発掘調査で、桁行(東西)34m以上、梁行(南北)10.5mの大型建物跡と考えられる遺構が出土しました。

大型建物跡は、礎石建ちの遺構で、礎石を据えるために地面を突き固めた坪掘地業の痕跡が11個見つかっています。

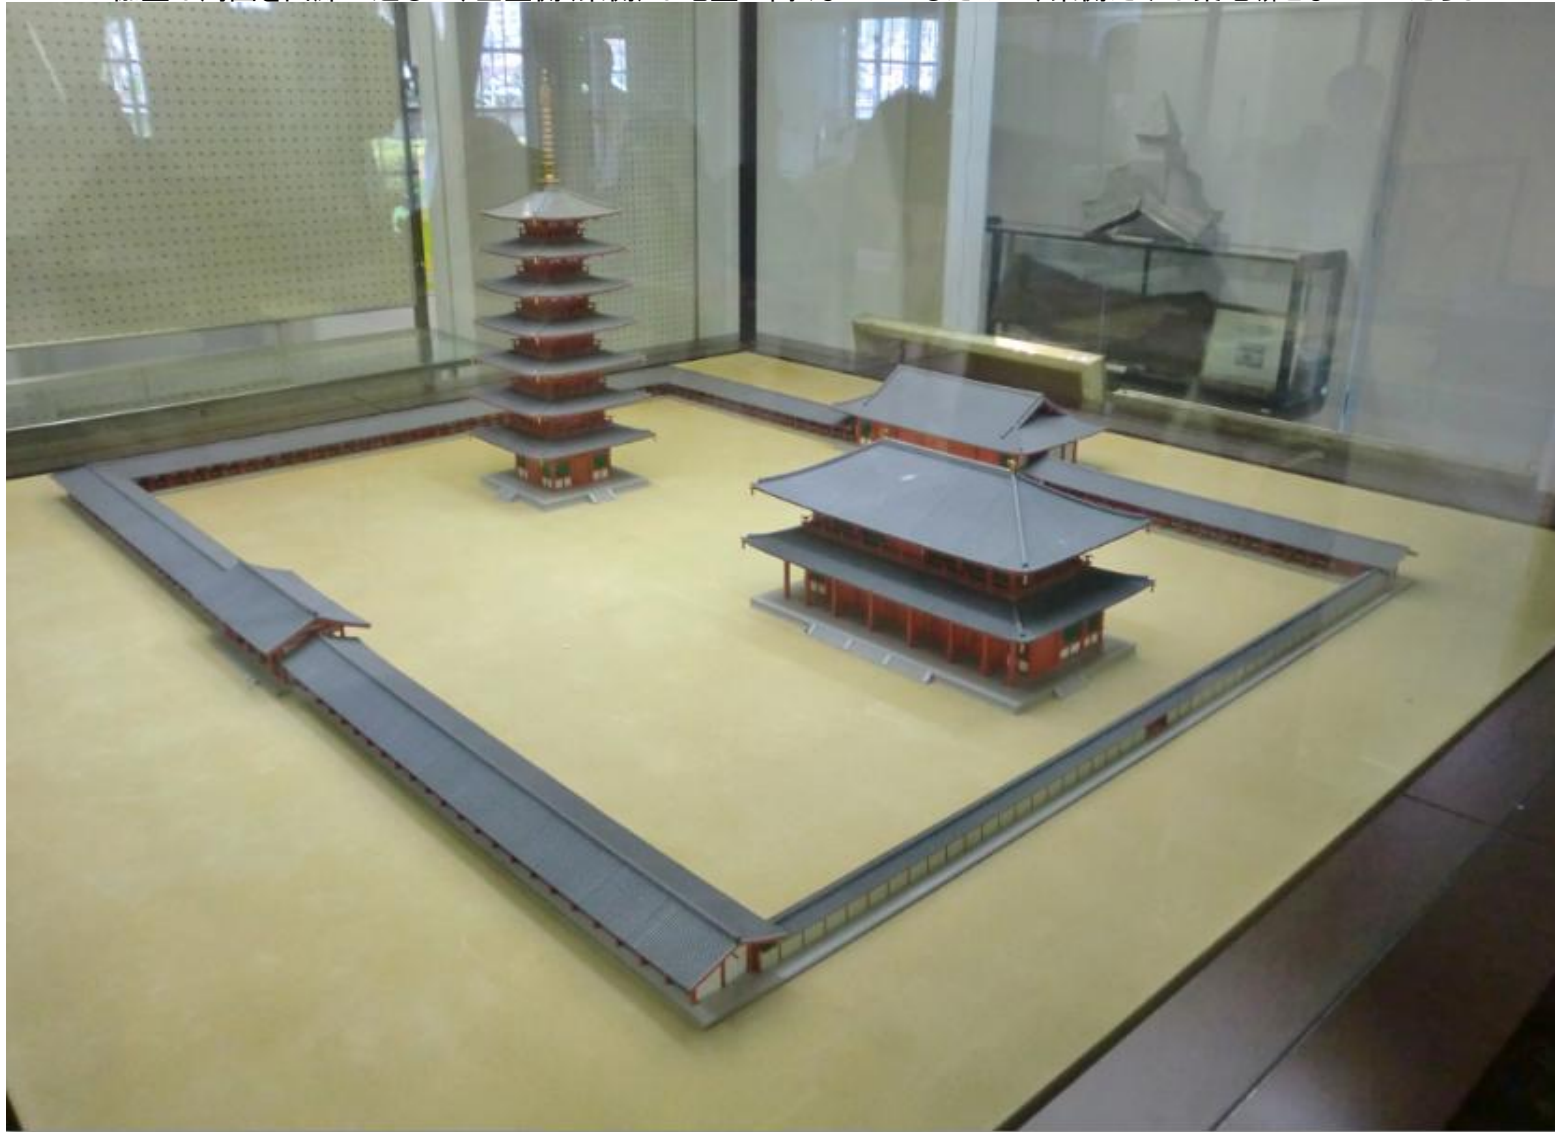
伽藍は周囲を回廊が巡るが、金堂側(東側)は地盤が高くなっているためか、東側だけは築地塀となっていたらしい

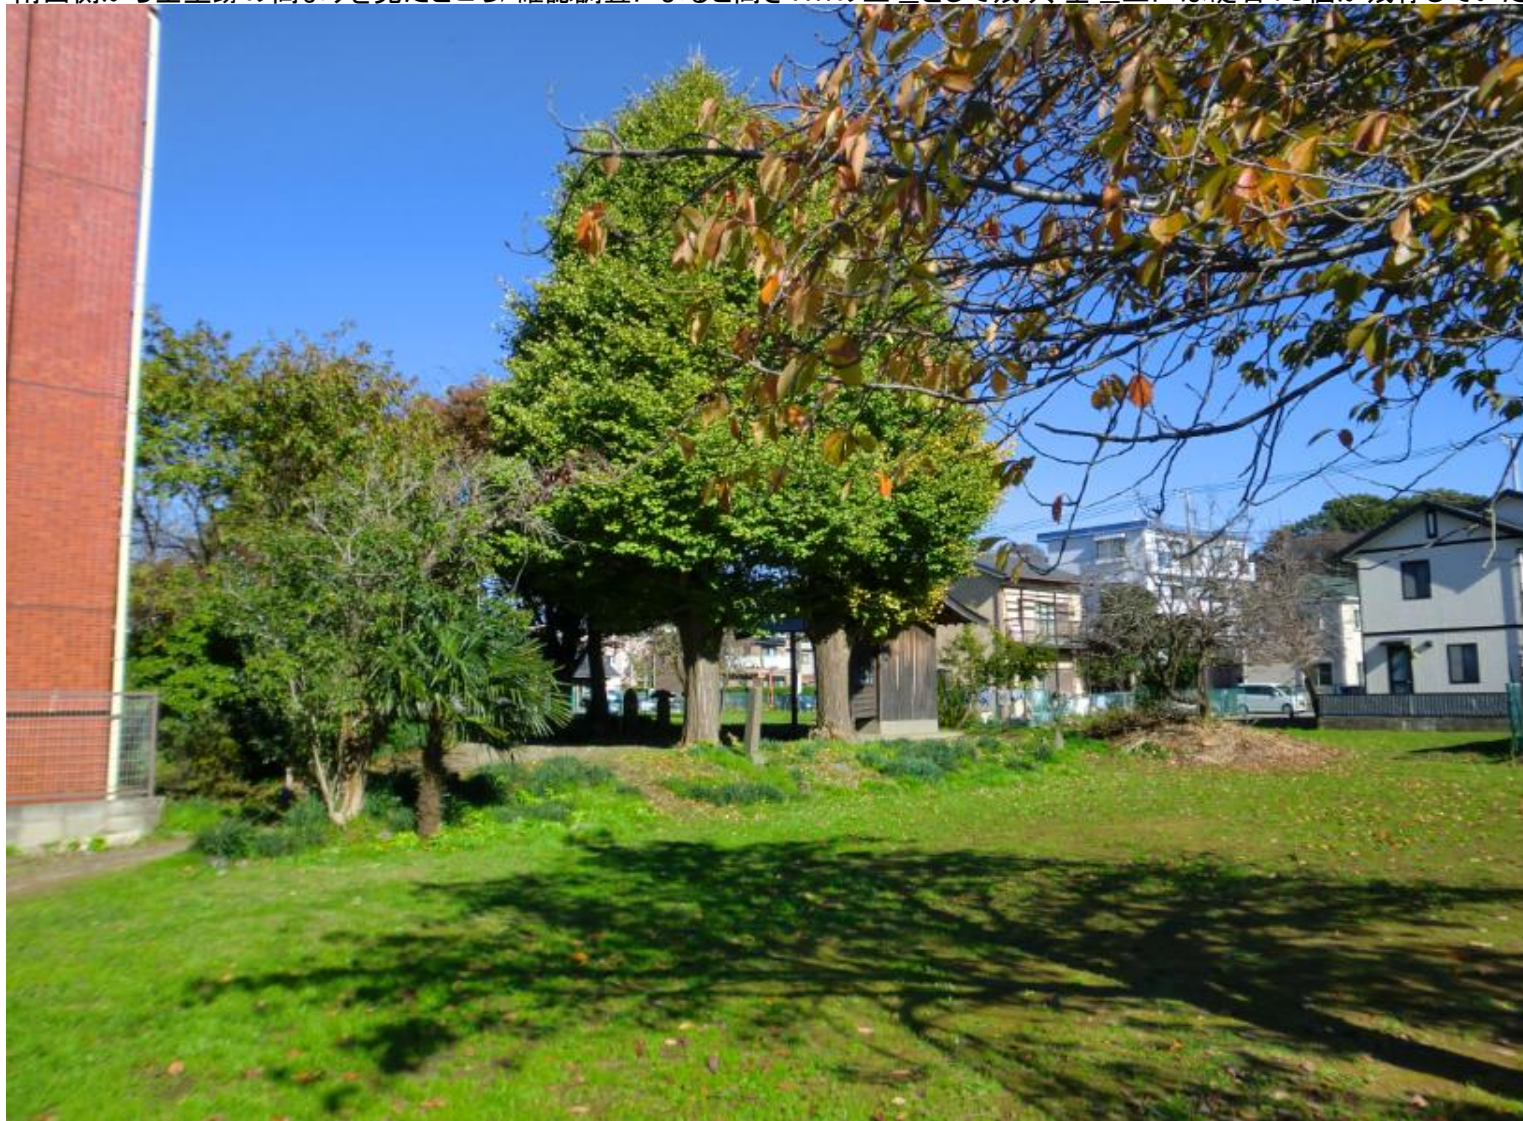
南西側から金堂跡の高まりを見たところ/確認調査によると高さ1mの土壇として残り、基壇上には礎石15個が残存していたという

この寺院跡は、相模国分寺跡の北方約600メートルに位置しています。近年、寺域内の発掘調査が数次にわたって実施され、この金堂跡のほか、講堂跡と鐘楼跡の基壇の一部が確認されました。その結果、中門・金堂・講堂が南北に並び、講堂の両脇に経蔵と鐘楼がつく伽藍配置をとること、規模は相模国分寺より一回り小さいことがわかりました。また、金堂跡の確認調査では、基壇上から桁行5間・梁行4間の大規模な礎石建物跡が検出されました。
