一ノ関古墳(伊勢崎市)

前方が一ノ関古墳/6世紀後半築造の前方後円墳/北東側から見たところ

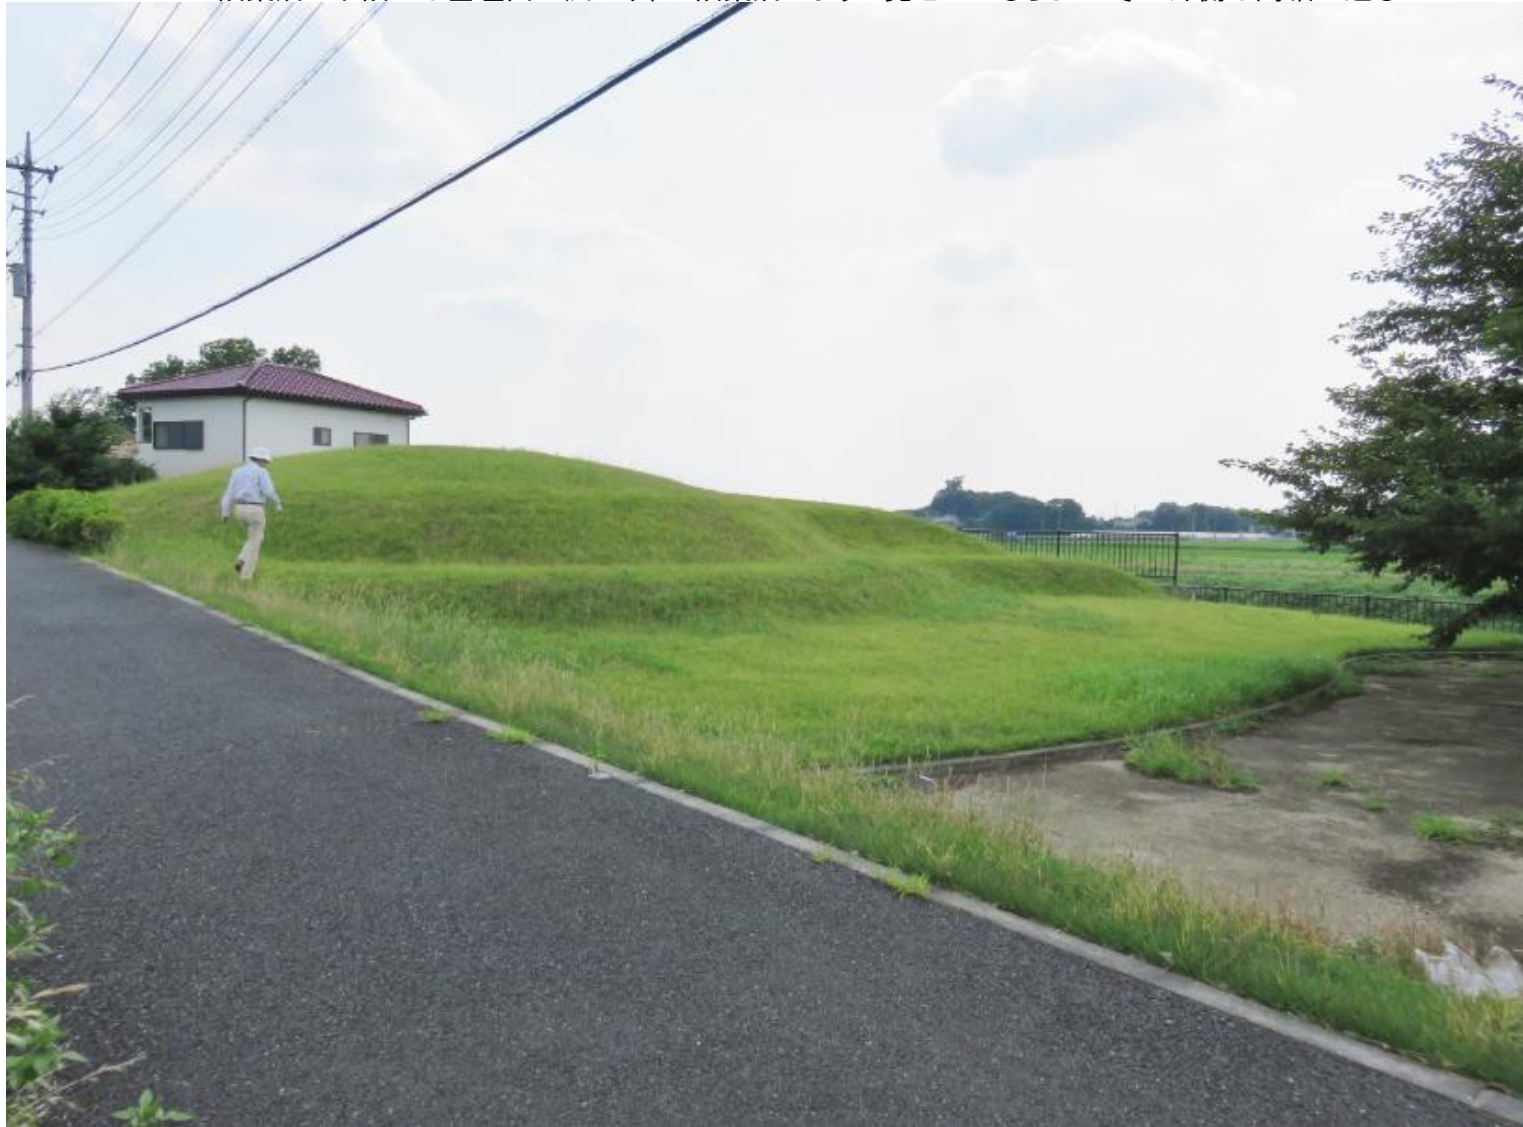
二段築成で下段には基壇面が広がり、三段築成のように見せているらしい/その外側は周堀が巡る

墳丘は二段の葺石が築かれ、その間のテラスに円筒埴輪が立てられていました。また、下段の葺石から周堀までは約7mの基壇面が広がり、3段築成を意識して築造されており周堀は幅約5m、深さ約0.8mで墳丘をめぐっています。

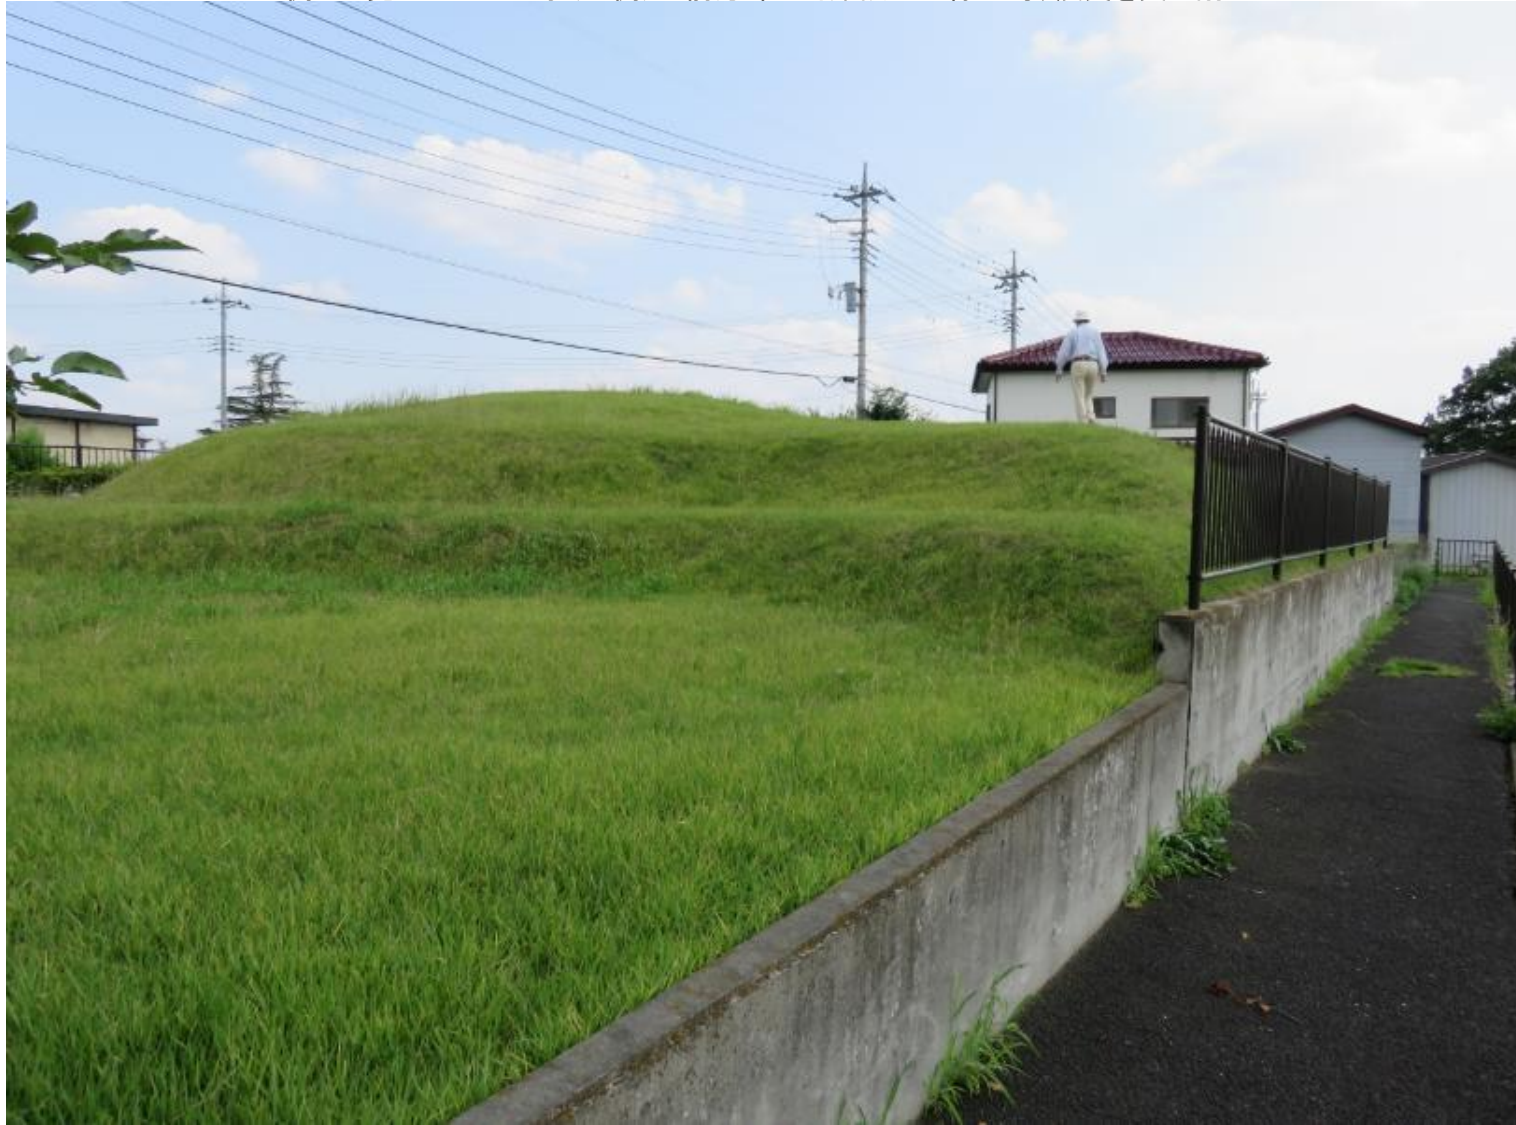
北西側から見たところ/右手(西側)は前方部で河岸段丘の縁の為、浸食を受け削られている

一ノ関古墳は前方後円墳で、粕川の侵食により前方部の大半を削り取られています。現存する墳丘は全長約28mですが、失われた前方部を合わせると、およそ50mの古墳に復元することができます。

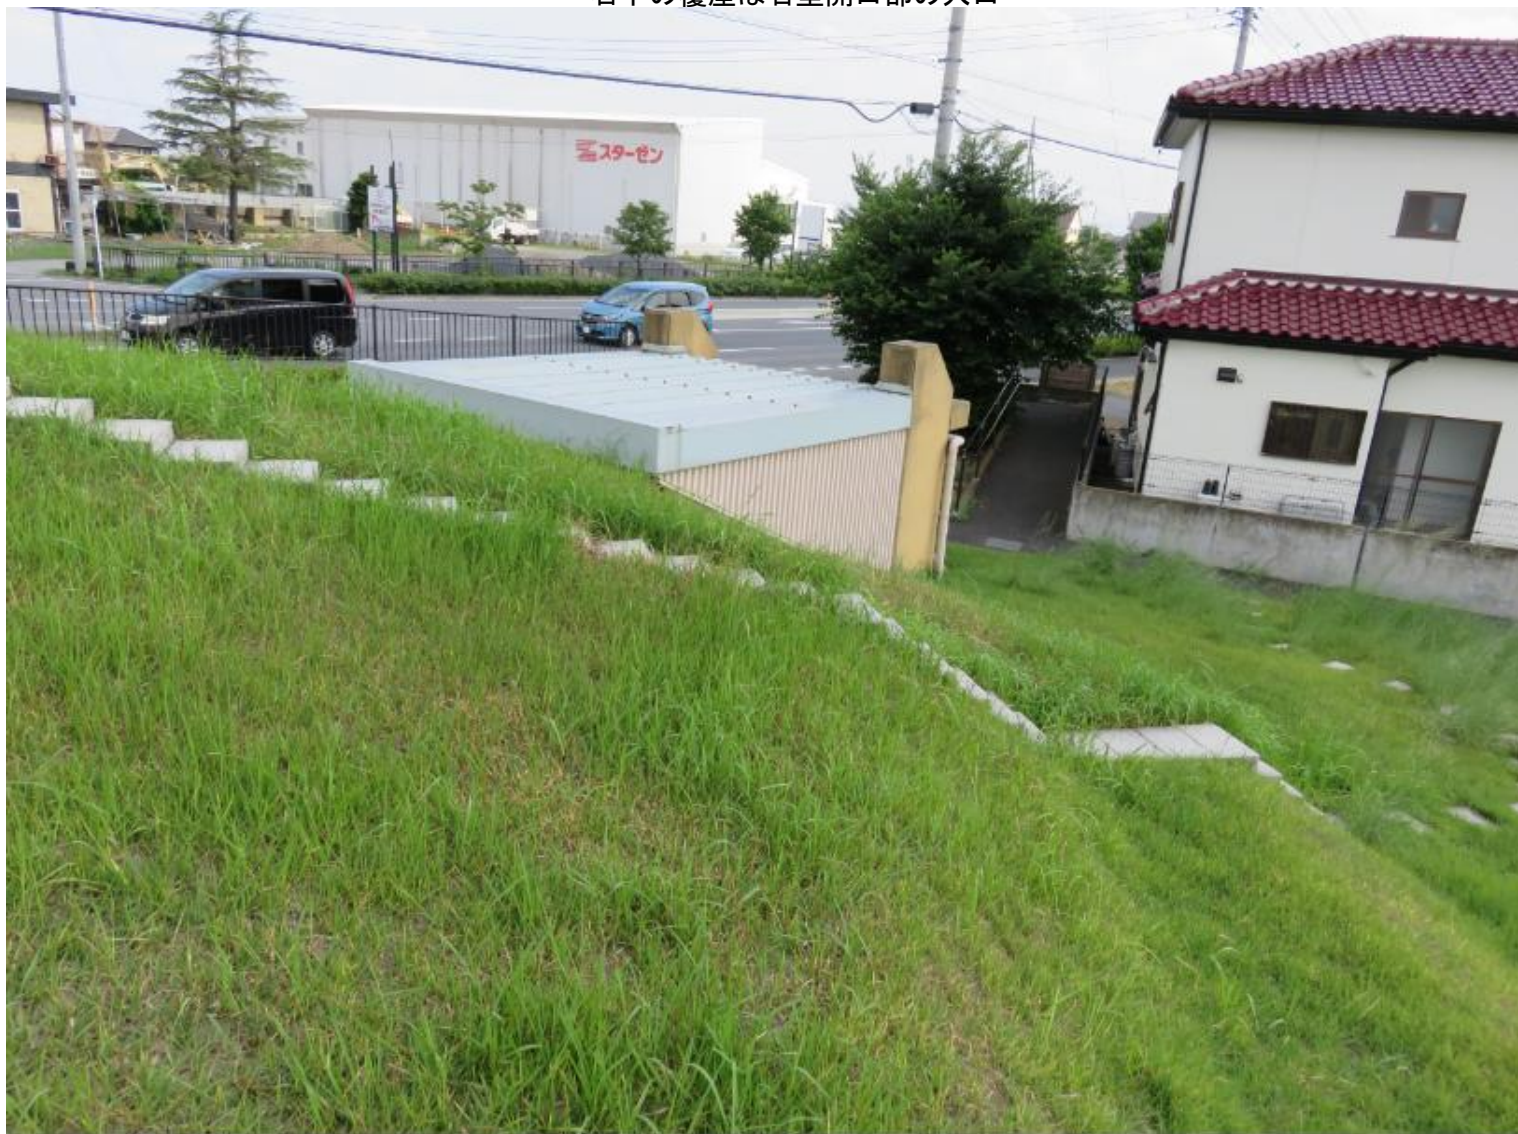
右下の覆屋は石室開口部の入口

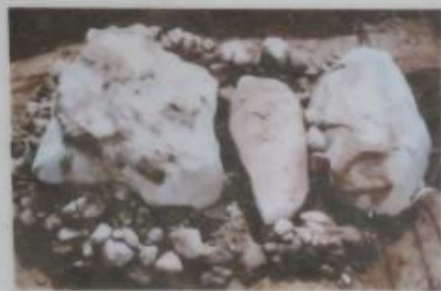
玄室の天井石

天井石は玄室と羨道を覆っていましたが、玄室部の三石だけが残され羨道部のものは失われていました。天井石は輝石安山岩の自然石を利用し、大きさ、形状にはばらつきがあり、一番奥の天井石は約4トンもの巨大な石材を使っています。

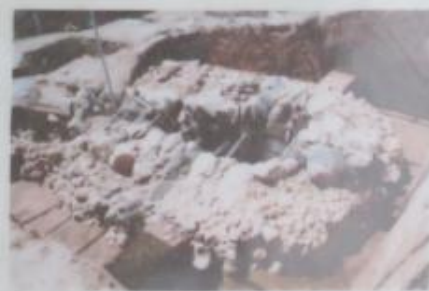
控え積みのようす

石室を造る際、まず壁となる側壁や奥壁を、一番下の根石から順に数石積み上げます。その外側約1mのところにも石を積み上げ、その間に石を詰め、隙間を砂で埋め、壁石の補強を行います。この補強方法を控え積みといいます。この工程を数回繰り返し、最後に天井石をのせ石室は完成します。
