# 常楽寺(上田市)

# 重要文化財常楽寺石造多宝塔

## 上田市指定文化財常楽寺石造多層塔

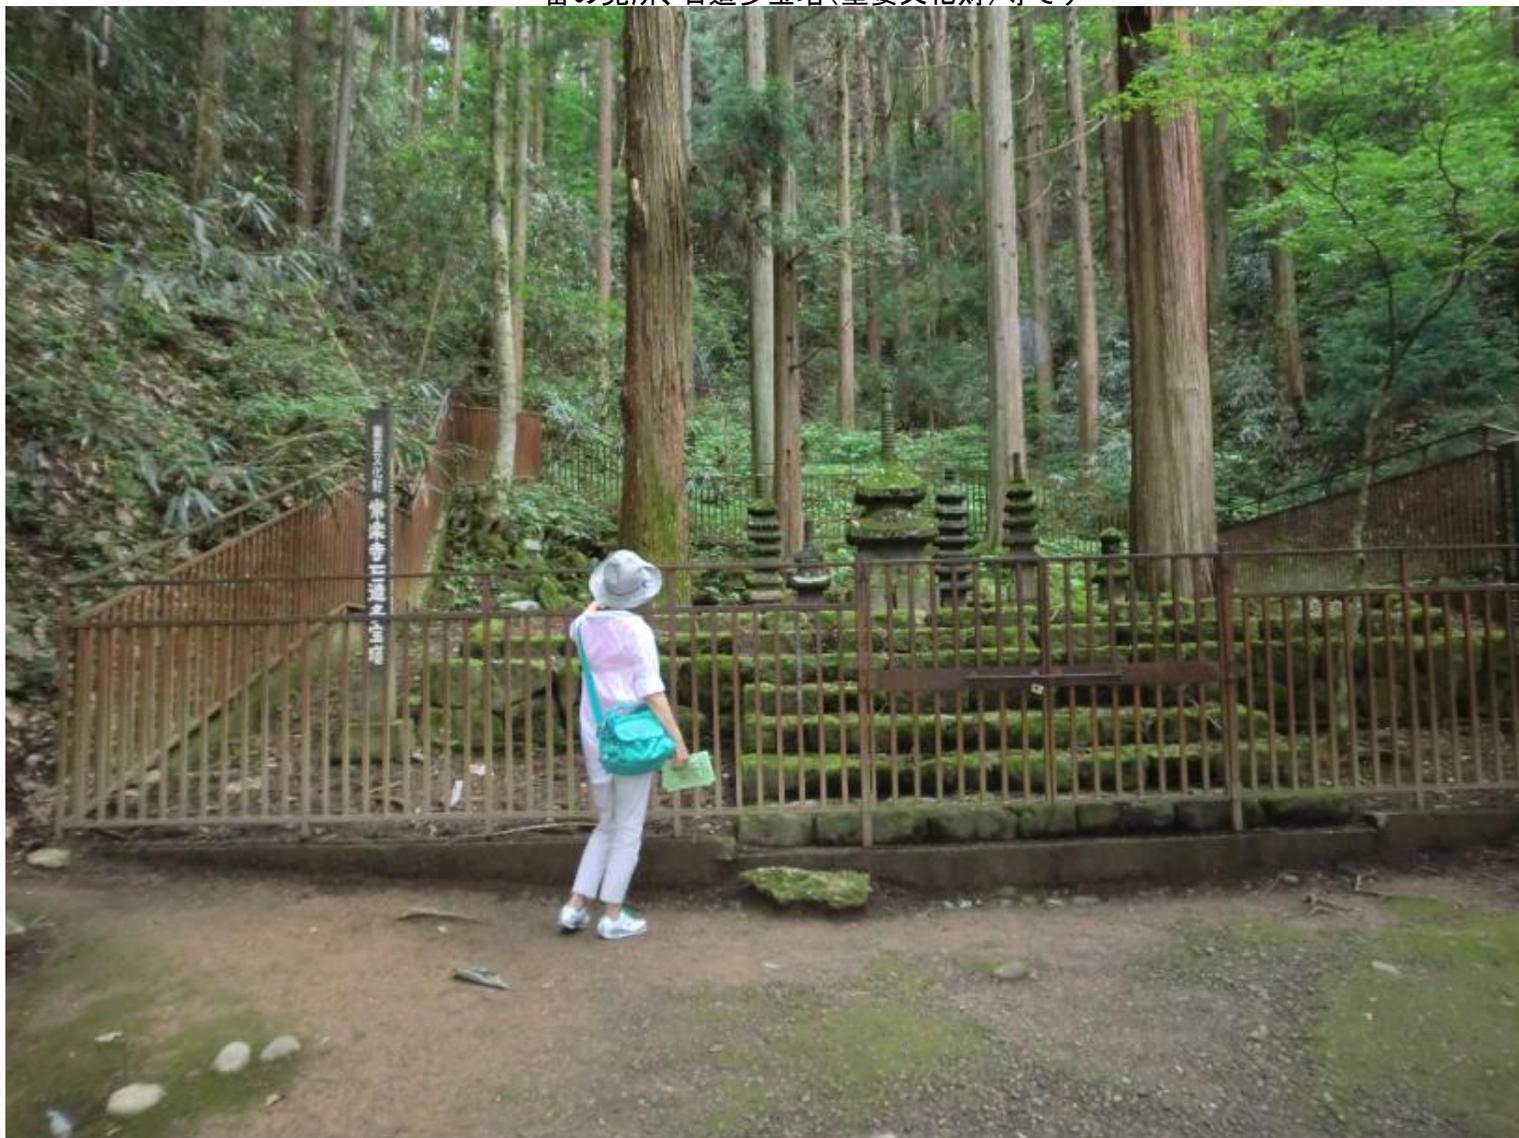
一番の見所、石造多宝塔(重要文化財)等です

石造多宝塔の類例は全国的に見ても少なく、特に重要文化財指定となると、本塔と滋賀県の小菩提寺こぼだいじの二基ふたきにすぎない。その本塔は、笠や裳階もてしが鎌倉時代の多宝塔の典型を示しており、全国的に見てもたいへん貴重な遺例である。

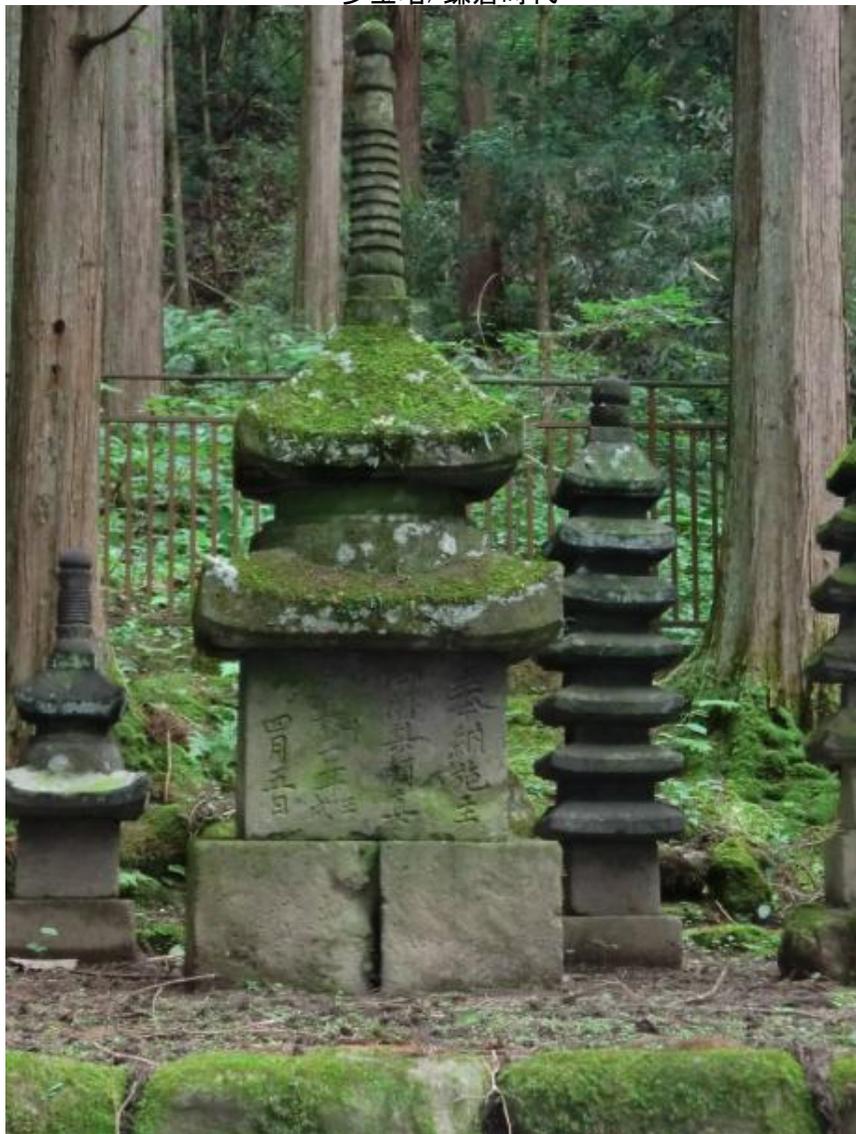
(市指定)石造多層塔

種 別 建造物・石造文化財  
所在地 上田市大字別所温泉二三四七番地  
指定年月日 昭和五九年四月九日  
材質・寸法 安山岩・総高一六三センチメートル

大正二三年(一九一四)、別所温泉大島屋旅館裏で水道工事を行つていた際、地中からたくさんたくさんの多宝塔・多層塔・五輪塔・宝篋印塔ほうきやくいんたが散乱状態で発見された。この石塔群はその後散逸してしまつていたが、当地の篤学者が関西の旧家にあるのをつきとめ、懇願して昭和五六年、故郷の当地に再建された。

各部位のバランスや形は、古様をよくとどめ、鎌倉時代の作になるものと思われる。
